小型船舶の浸水事故防止 ハンドブック

令和 5 年 12 月

公益財団法人

海難審判・船舶事故調査協会

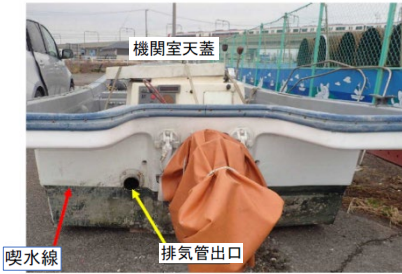
船尾部排気管出口

本事故は、本船が南進中、主機冷却海水取入口からゴミ等を吸い込んで冷却海水管が詰まり、冷却海水が供給されなかったため、排気管が焼損して破口が生じ、排気管出口から海水が流入して機関室に浸水した。

- 船長は、主機を始動した際、適正な量の冷却海水が排気管出口から排出されていることを確認すること。
- 船長は、ゴミ等を吸い込まないようにゴミの浮遊する海域を避けて航行すること。

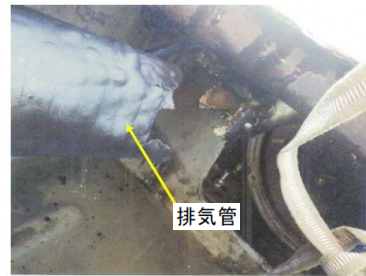
焼損した排気管

機関室を調査したところ、ゴム製の排気管が焼損して破口が生じ、船尾の排気管出口から海水が逆流し、機関室に流入しているのを認め、バケツで排水作業を開始した。

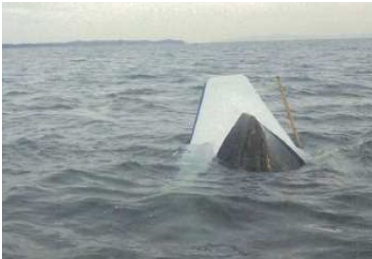
浸水時の本船

排水作業を続けるが、機関室に滞留した海水が増加し、船尾側から沈み始めた。

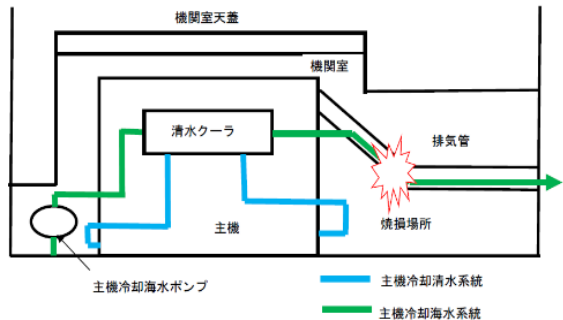
主機冷却海水系統図

主機冷却海水取入口からゴミ等を吸い込んで冷却海水管が詰まる。

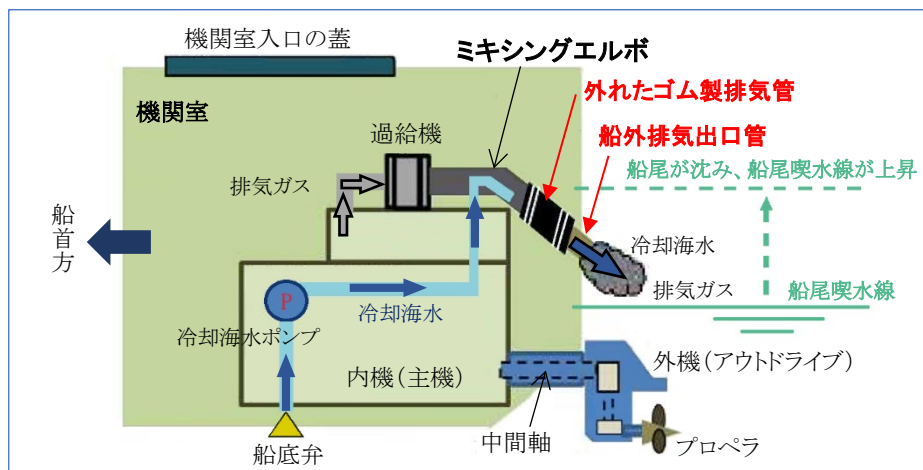
主機の冷却海水系統概略図

ゴム製排気管が、長年使用されたことから、経年劣化によってゴム弾性が減少して硬化し、ゴム製排気管の両端の密着が緩み、主機の運転時、振動等によって**ゴム製排気管が外れた**。

本船は、船長が平成23年9月に中古で購入後、**ゴム製排気管を新替え**したが、以降、本事故時まで新替えしていなかった。

船長は、ふだん、出航前の点検・確認を行っていたが、ゴム製排気管が見えにくいところに設置されており、**新替え以降、ゴム製排気管等の点検**を行っていなかった。

本事故は、本船が、ゴム製排気管等の点検が行われていない状況下、刺し網の揚網作業中、ゴム製排気管が外れたため、冷却海水が機関室に噴出して海水が機関室に流入し、浸水した。

- 船長は、ゴム製排気管を定期的に点検し、長期に使用せず、必要に応じて新替えを行うこと。

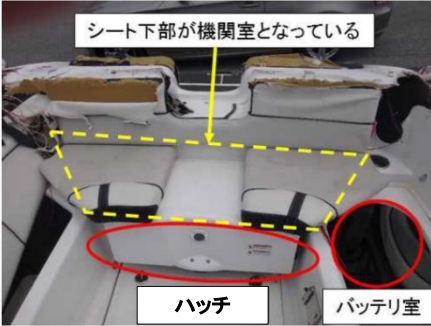
機関室のハッチ及びバッテリー室の状況

バッテリー室に浸水していた場合、同室より低い位置にある機関室は、主機の半分以上が海水に浸かり、主機のエアクリナーボックスの吸気口から海水が吸引されて主機が停止する。

- 限定沿海仕様のスポーツボートは、船最先が波頭に潜ることがあるので、乾舷を超える高さの波がある状況で航行する場合、船長は、船最先が一番上がる速力で航行し、また、乗船者の座る位置に注意すること。
- 定期的に整備業者に点検を依頼し、特にゴム製の部品は定期的に交換すること。
- 運航中止基準は、船舶の堪航能力に見合ったものにする。
- 船長は、乗船者に国土交通省が認定した救命胴衣を着用させること。

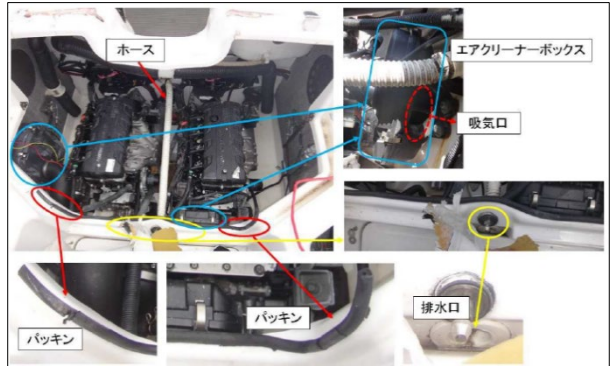
ハッチ及び機関室の状況

ハッチは、デッキからの高さが約13cmで、パッキンに亀裂が生じている箇所や剥がれている個所があった。

本事故は、本船が、南西進中、船首が波間に突っ込んだため、デッキ上に被った海水がハッチから機関室に浸水した。

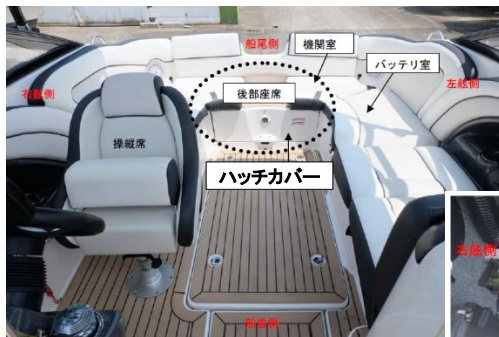
同型船のデッキ中央部

本事故は、本船が、船首部における乾舷を超える北方から波高約90cmの波がある状況で東北東進中、左舷側主機が使用できず右舷側主機だけで航行して船首が上がらず、断続的に波を受けて船首が波に潜った状態で左舷船首方から大量の海水がデッキ上に流入したため、デッキ上に被った海水がハッチカバー及びハッチコーミングを通して機関室に入り、浸水した。

- 船長は、気象及び海象の悪化が想定される場合、出航を控えるか海上が平穏のうちに早目に帰航すること。
- スポーツボートは、乾舷を超える高さの波がある状況下において低速で航行する場合、船首が波に潜ることがあるので、船首が最も上がる速度で航行すること。
- 定期的にハッチコーミングのパッキンの点検を実施し、劣化している場合には交換すること。

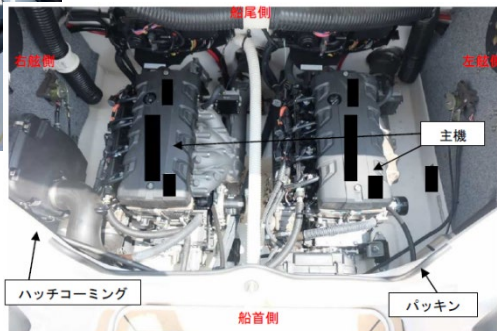
同型船の機関室

機関室は、ハッチカバー閉鎖時、留め金で固定され、船首側のハッチコーミングにゴム製のパッキンを設けることで防水を行っている。

デッキ上に波が打ち込んで海水が溜まった場合やパッキンの劣化等により亀裂や隙間が生じていた場合、機関室に海水が流入してしまうことがある。

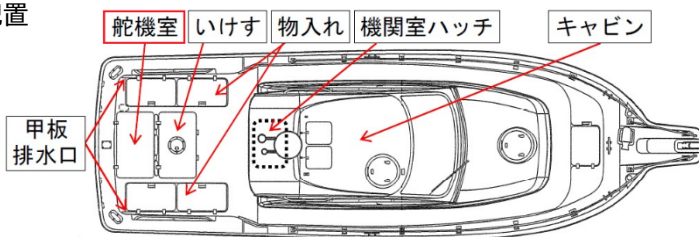
舵機室の配置

本事故は、本船が、プロペラ点検口が完全に閉じられておらず、海水が同点検口から船内に流入する状態で遊漁船によって被えい航中、船長が、排水作業を行いながらい航すれば危険な状態にはならないと考え、被えい航を続けたため、海水がプロペラ点検口から舵機室及び後部甲板流入するとともに船尾側から沈下し、機関室に浸水して沈没した。

- 船長は、プロペラ点検口を開けた場合は、航行前に確実に閉じること。また、プロペラ点検口が完全に閉じられていない状態で航行やい航を行わないこと。
- 船長は、製造会社の取扱説明書に従い、適切にプロペラ点検口を使用すること。
- 運航不能となった場合は、速やかに海上保安庁に救助要請を行うこと。

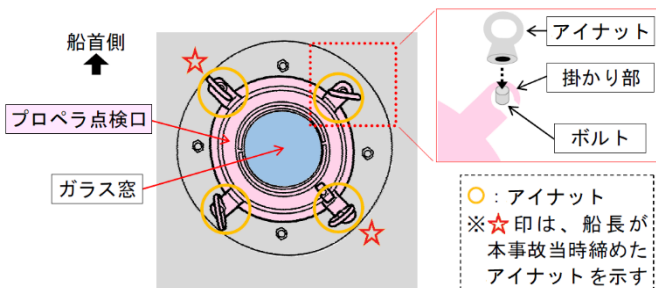
プロペラ点検口及びアイナット

船長は、プロペラ点検口を固定しているアイナット4か所を外して同点検口を開け、浮遊ロープを取り除こうとしたが、すべてを取り除くことができずにいたところ、遊漁船が様子を見に接近してきたので、えい航を依頼した。

12:10 えい航が開始され、船長はアイナットを閉めようとしたが、手元が見えづらく、手探りで何とか2か所の同ナットを締めた。

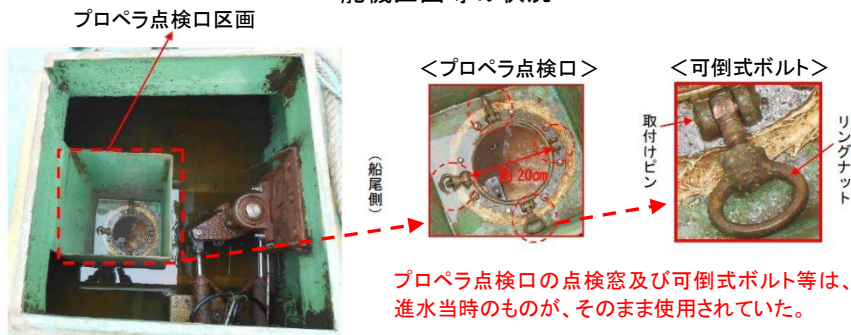
舵機区画等の状況

プロペラ点検窓や可倒式ボルト等に、腐食や経年劣化が生じ、増速した際の振動等を受けて、可倒式ボルトが取付けピンと共に外れて、残る3本の可倒式ボルトに緩みが生じ、プロペラ点検窓が外れたことからプロペラ点検口から海水が流入した。

本事故は、本船が、プロペラ点検口のプロペラ点検窓や可倒式ボルト等が進水当時のまま使用されていたところ、帰港中、プロペラ点検窓が外れたため、プロペラ点検口から海水が流入してプロペラ点検口区画からあふれ、プロペラ点検口が設けられた舵機区画と倉庫区画間、及び倉庫区画と機関室間の隔壁にそれぞれ設けられていた開口部を通じて機関室に浸水した。

- 船長は、定期的にプロペラ点検口のプロペラ点検窓や可倒式ボルト等を点検し、必要に応じて交換する等の整備を行うこと。
- 船舶所有者は、機関室の後端にも水密隔壁を設け、また、プロペラ点検口区画に浸水した海水が他の区画に浸入することがないように、措置を講じること。

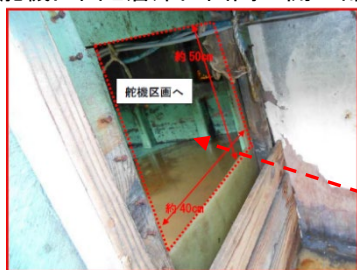
舵機区画と倉庫区画間の開口部

本船は、以前、修理業者に依頼して配線を通す目的で、舵機区画と倉庫区画間の隔壁、倉庫区画と機関室間の隔壁にそれぞれ開口部を設けていた。
