運輸安全委員会は、平成31年2月28日(木)、
船舶事故等調査報告書52件(事故49件,インシデント3件),及び軽微事案の船舶事故等
調査報告書58件(事故44件,インシデント14件)を,ホームページで公表しました。

[練習船における実習生死亡事故]
[貨物船の乗組員死亡事故]
[遊漁船の釣り客死亡事故]
[旅客フェリーの乗組員負傷事故]

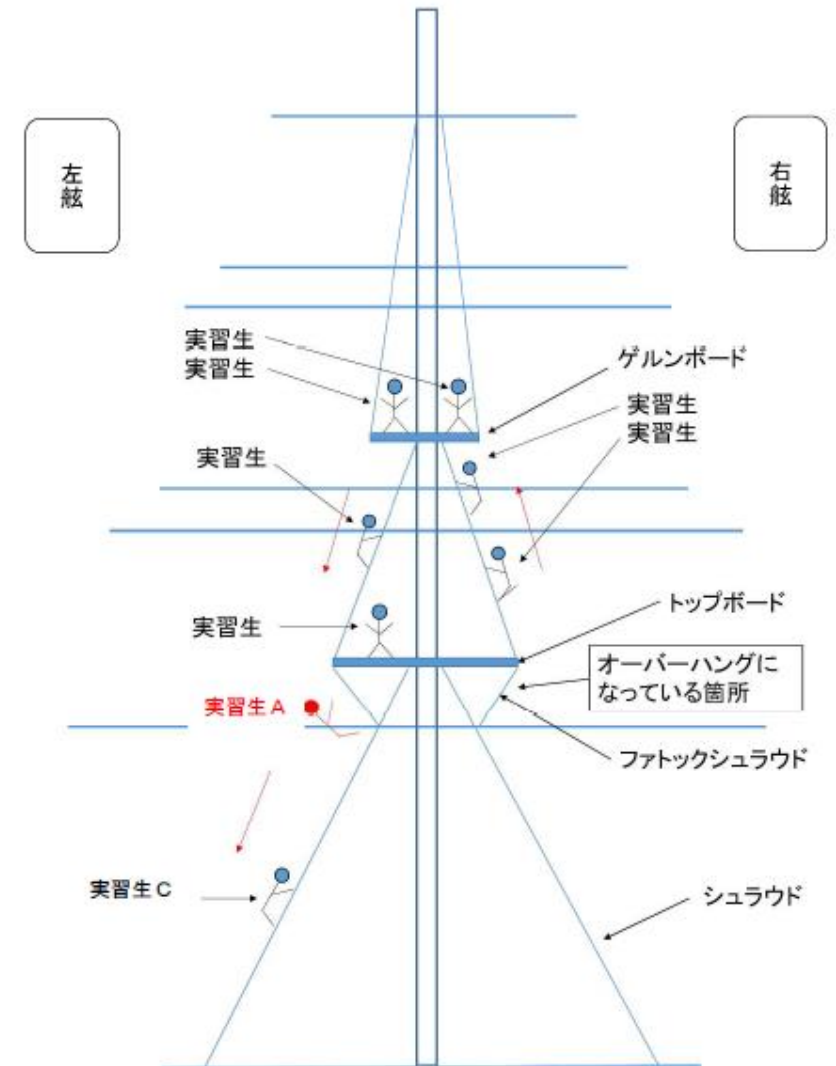
事故発生時のフォアマストの状況

〈原因〉 本事故は、フォアマストで登橋訓練を行っていた際、途中で訓練を断念した実習生に対し、昇降及び定位置作業に兼用できる命綱及びハーネス型の安全ベルトを取り付けるなどの措置を施していなかったため、降下中の実習生が、トップボード下のファックシュラウドから両手が離れ、後方に倒れるような体勢で甲板上に落下したことによって発生した。

- ① 実習実施機関及びA船が、訓練を断念した実習生を自力で降下させることによる不測の事態を想定していなかったことから、昇降及び定位置作業に兼用できる命綱及びハーネス型安全ベルトを取り付けるなどの措置が取られなかった。
- ② ファックシュラウドから両手が離れたのは、ファックシュラウドがオーバーハングになっており、腕にかかる負担が大きかった可能性がある。

- (1) **オーバーハングしたファックシュラウドを使用しない訓練計画及び訓練方法の再検討。**
- (2) **登橋訓練においては、陸上における高所作業の法令等に準拠し、昇降及び定位置作業に兼用できる命綱及びハーネス型安全ベルトを使用すること。**
- (3) **訓練を途中で断念した実習生には、乗組員が付き添って甲板上に降ろすこと。**
- (4) **実習生を派遣する船員教育機関(学校)において、各実習生の適正及び意向を確認し、登橋訓練への参加可否を確認及び判断する機会を設け、マストの昇降に対する鍛錬度増進に向けた訓練を実施すること。**
- (5) **実習実施機関本部において、時間的余裕など登橋訓練の計画及び訓練時のヒヤリハット事象等の確認、各実習生の適正及び意向の考慮、身体能力をチェックして登橋訓練への参加条件の明確化等、安全の確保に万全を期すること。**

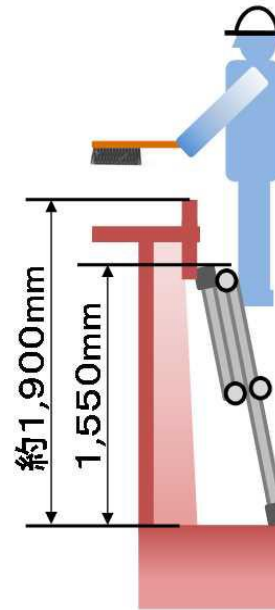
本件梯子上の立位

〈原因〉 本事故は、荷揚げ終了後、貨物倉ハッチコーミングの清掃作業を行っていた際、甲板手が梯子上で不安定な姿勢で作業を行っていたため、前のめりになって倒れ込み、貨物倉に転落したことによって発生した。

- ① 梯子上で不安定な姿勢で作業を行うことになったのは、本船では梯子ガイドラインと異なった作業方法で清掃作業を行っており、梯子上で上体を支えるものがなかったことによる。
- ② 本船は、船舶管理会社が乗組員に梯子ガイドラインの内容を知らせて清掃作業に適用させる指導が十分に行われなかったことから、日常的に梯子ガイドラインと異なった作業方法がとられていた。

- (1) 乗組員が、貨物倉ハッチコーミング清掃に関する事故防止のための梯子ガイドラインを確実に実施するよう、船長に監督させる
- (2) 船長及びA社の安全管理担当者が貨物倉ハッチコーミング清掃作業の危険性を評価し、その評価に従って梯子ガイドラインにあるハーネス型安全帯の使用等の必要な対策を講じる
- (3) 安全作業実施コードにある梯子ガイドラインを管理船舶に遵守させ、本件清掃作業に適用しにくい場合には、持ち運び式梯子の使用変更を含む安全措置を講ずる
- (4) ヘルメットの適切な着用等の安全教育について、管理船舶における指導を強化する

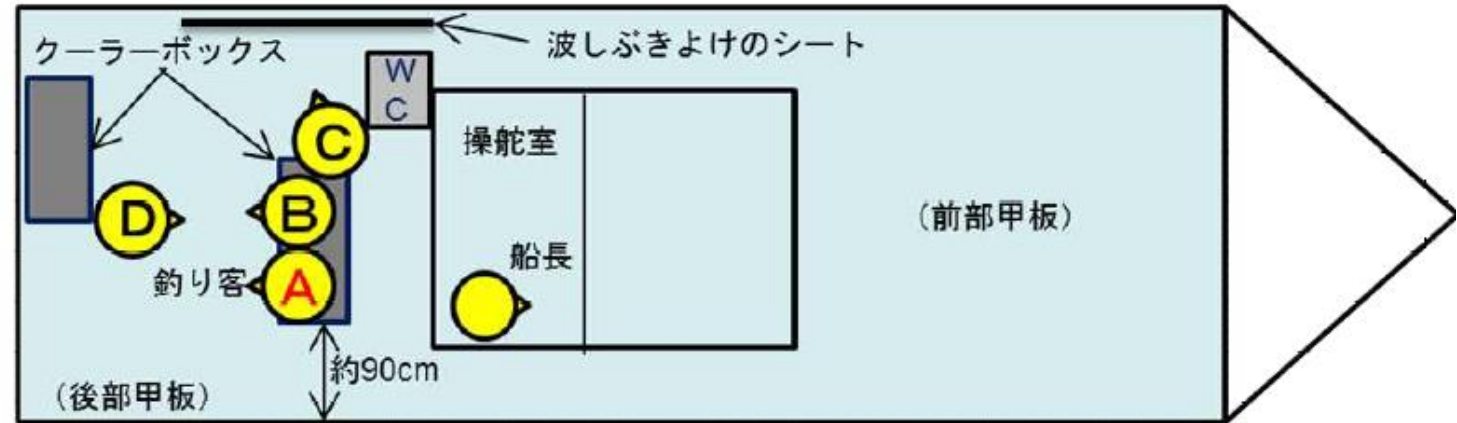
帰航開始時の乗船者等の配置図

〈原因〉 本事故は、夜間、本船が、神湊漁港に向け帰航中、左舷方から波を受けて動揺した際、救命胴衣を着用していなかった釣り客Aが右舷舷縁から落水し、顔を水面上に維持するのが困難であったため、溺水したことにより発生した。

- (1) 釣り客Aが救命胴衣を着用していなかったことについては、次のことが考えられる。
- ① 釣り客Aは、持参した救命胴衣を着用して乗船した。
 - ② 船長は、釣り客が乗船中は救命胴衣を着用させるという業務規程を遵守しておらず、特に指示していなかった。
 - ③ 釣り客Aは、4日00時00分ごろ釣りをやめて道具を片付けた後、救命胴衣を着用していなかった。
- (2) 釣り客Aは、救命胴衣を着用していなかったため、顔を水面上に維持することが困難で、溺水による呼吸不全となった。

釣り客B、CおよびDは、人が船外へ投げ出されるほどの大きな動揺を感じていなかった。釣り客Aがクーラーボックスに腰掛けていた状態から右舷舷縁まで投げ出される状況は、誰も見ていなかった。
船長は、僚船には連絡したが、海上保安庁には連絡しなかった。

- (1) 遊漁船の船長は、釣り客に対し、室内にいる場合を除き、乗船中は救命胴衣を適切に着用させ、下船まで外さないよう指示を徹底すること。また、釣り客は、船長の指示に従うこと。
- (2) 遊漁船の船長は、釣り客の落水への備え及び安全の意識向上のため、乗船中は救命胴衣を適切に着用することを船内に掲示すること。
- (3) 遊漁船の船長は、業務規程を本船に備え置き、また、船舶事故等が発生した場合は速やかに海上保安庁に連絡すること。

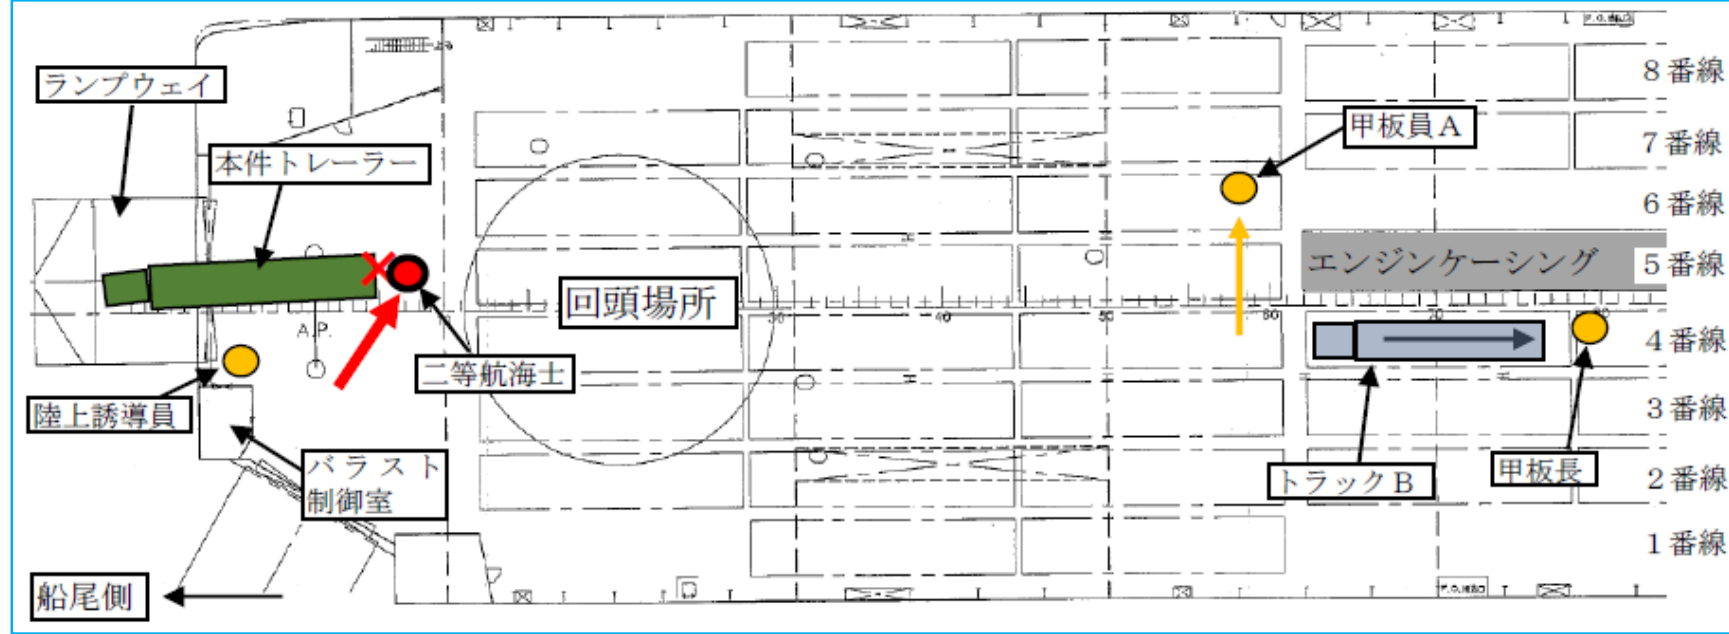
本事故時の状況概略図

〈原因〉 本事故は、夜間、岸壁において車両の積込み作業中、作業指揮に当たっていた二等航海士が、船尾ゲート付近で待機しているトレーラーの後方至近に背を向けた姿勢で接近し、また、トレーラーが後進を始めたため、トレーラーの右後輪に二等航海士が両足をひかれた。

〈背景要因等〉
① 二等航海士がトレーラーの後方至近に背を向けた姿勢で接近したのは、バラスト調整を行っている間、作業全体を把握できておらず、トレーラーに気付いていなかったこと、また、4番線に誘導されたトラックBが気になり、同トラックを見ながら移動していたことから、船尾ゲート付近で待機しているトレーラーに注意を向けていなかったことによる。⇒ つづく

⇒〈背景要因等〉
② トレーラーが後進を始めたのは、車両から適切な距離で笛及び手合図を併用して車両を誘導するなどの安全運航マニュアルの遵守が徹底されておらず、当時、誘導が開始されていなかったが、運転手が、6番線付近に乗組員が見えて笛が聞こえた際、誘導が開始されたと思ったことによる。

〈再発防止策〉
A社(船舶所有者)は、車両荷役作業中、作業指揮者が作業全体を把握できるよう、作業体制を見直すとともに、分かりやすい車両誘導方法を検討した上で、乗組員に安全運航マニュアルの遵守を徹底させることが必要である。
今後、作業指揮者はバラスト調整などの他の作業を行わず、常に作業全体を把握できる場所に位置して指揮を執ることが望ましい。
