運輸安全委員会は、令和2年10月1日(木)、72件の船舶事故等調査報告書をホームページで公表しました

① 徳島小松島港で、旅客フェリーが離岸作業中、跳ね返った係留索により乗組員が負傷した事例

② 沖縄県港川漁港の港口付近で、漁船が干出浜(さんご礁)に乗り揚げた事例

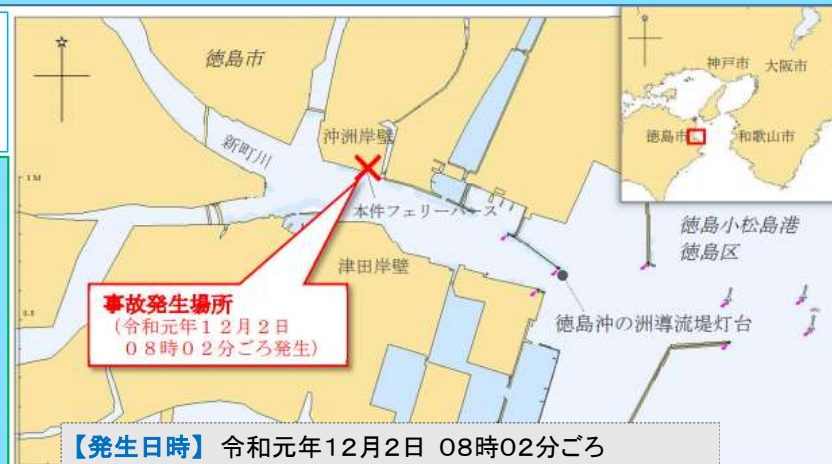
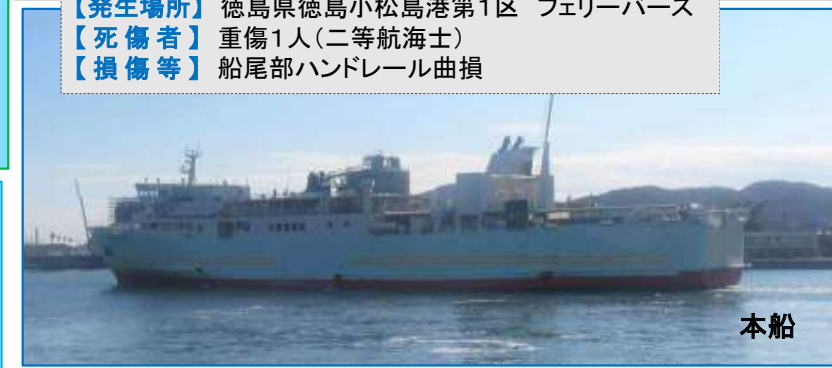
【事故概要】 旅客フェリーA(2,604トン、旅客46人乗船・車両16台積載)は、徳島小松島港第1区のフェリーバースで離岸作業中、遠隔操作により岸壁の係船フックから放された係留索が船尾配置の二等航海士の頭部に当たり、同航海士が脳挫傷等の重傷を負った

◎陸上作業員が、新設された防舷材を使用した \*1 離岸方法をテストすることを知らされず、その手順を理解していない状況下、トランシーバーで船長が二等航海士に発した \*2「艫レッコ」の会話を聞いて係留索を放す指示が出されたと思い、係船フックの開放スイッチを押したため、緊張した船尾スプリングラインが放されて跳ね返り、\*スナップバックゾーンに立っていた二航士の頭部付近に当たった(\*スナップバックゾーン:係留索が破断等によって瞬間的に跳ね返る危険予想範囲)

◎フェリーバースでの離岸作業の手順は、口頭により周知されていたが、具体的な手順が安全管理規程に記載されてなく、係船フックの操作手順に関連したマニュアル等が作成されていなかった

【発生日時】 令和元年12月2日 08時02分ごろ  
 【発生場所】 徳島県徳島小松島港第1区 フェリーバース  
 【死傷者】 重傷1人(二等航海士)  
 【損傷等】 船尾部ハンドレール曲損

- (1) ふだんと異なる離岸方法をとる時、乗組員及び陸上作業員など入出港作業に携わる者全員に伝える
- (2) 船舶側と陸上側と係船作業における危険性に関する情報共有、連携した作業の実施
- (3) 可能な限りスナップバックゾーンを避けて係船作業を行う
- (4) 運航者は、係船作業における危険性の周知及び乗組員と陸上作業員に対し、連携した離岸作業が行えるように、作業手順等のマニュアルを作成するなどして指導を徹底する

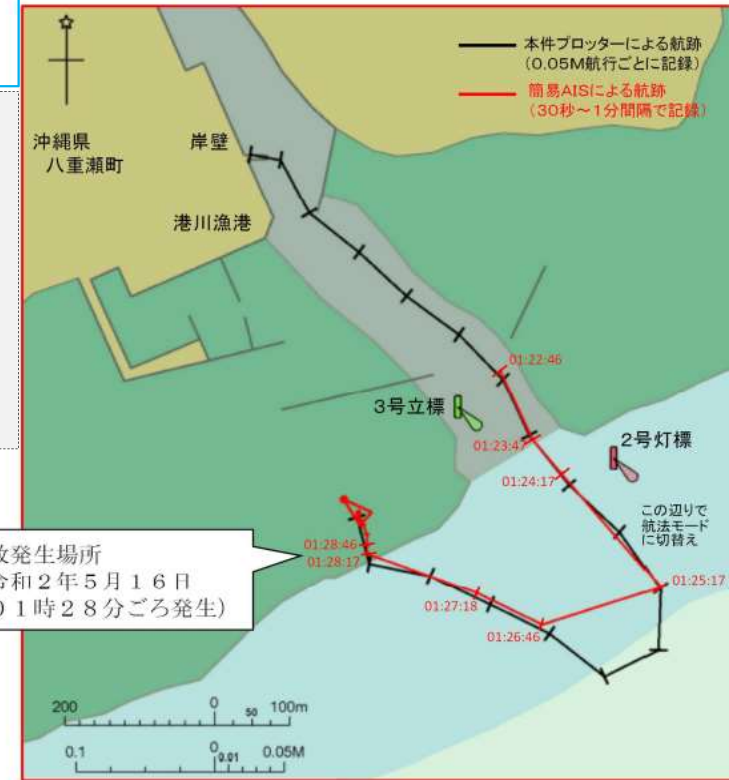
【事故概要】 漁船A(2.3ト、1人乗組)は、まぐろ一本釣り漁の目的で、港川漁港を出港し、同港南東方の  
パヤオに向けて航行中、右転して陸岸に向かい、同港港口付近のさんご礁に乗り揚げた

◎ 夜間、霧による視界不良の状況下、船長が、\*1 目視のみで見張りを行いながら自動操舵で航行を続けたため、\*2 自船が右転して陸岸に向かっていることに気付かなかった

\*1 船長が、GPSプロッターで南東方約25海里にあるパヤオを目的地に設定したつもりで自動操舵装置を航法モードとした後、同パヤオに向かっていると思い込んでいた

\*2 航法モードに切り替えた際、目的地が港川漁港になっていたか、又は、航行中に意図せず遠隔管制器が5度以上右に操作された可能性がある

プロペラ翼の曲損等

(1) 目的地を設定して自動操舵で航行する場合、GPSプロッターで船位を確認する

(2) 霧などの視界不良時は、自動操舵の使用を控える

(3) GPSプロッター、自動操舵装置の取扱方法を十分把握する

(4) 自動操舵装置は、確認及び操作がしやすい場所に設置する
