## 運輸安全委員会は、令和4年8月25日(木)、74件の船舶事故等調査報告書をホームページで公表しました

### ① 高知県足摺岬沖で貨物船と露頂深度へ上昇する潜水艦とが衝突した事例

### ② 福島県猪苗代湖でプレジャーボートが浮遊中の被引浮体搭乗待機者に衝突した事例

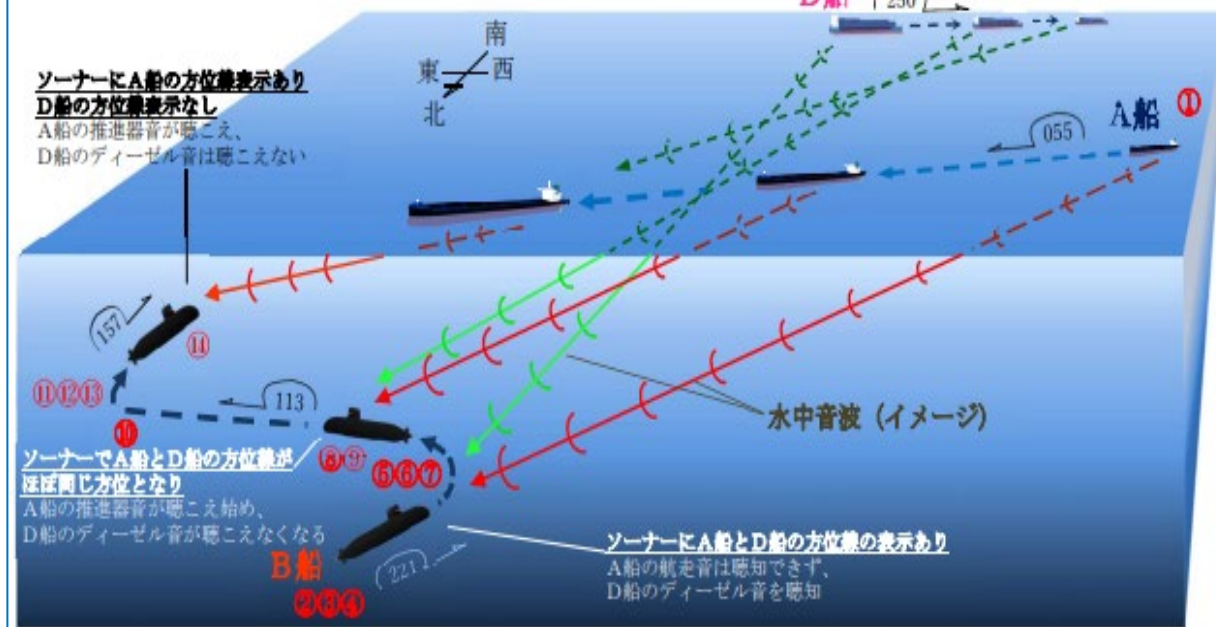
ソナー受波及び周囲船舶の航行状況(イメージ)

◎ B船の艦長及び哨戒長が、パッシブソナー(ソナー)で探知した船舶までの距離が十分にあり、露頂に支障となる船舶はいないと判断し、A船の針路上の海面に向かって南南東進し露頂作業を開始したため、B船がA船に衝突した

○ 上記判断は、西南西進していたコンテナ船(D船)の方位線とA船の方位線とが組み合わされた方位線をD船のみの方位線として評価したことによる

- (1) A船の方位線とD船の方位線がほぼ同じ方向となって重なる以前、A船の方位線が探知されておらず、A船の方位線を船舶以外の音源によるものと解釈し船舶として認識していなかった
- (2) D船の方位線付近の聴音が変化したことを受けておらず別の船舶の航走音を聴知した可能性に気付かなかった
- (3) A船の方位線がD船の方位線として再び自動探知された

◎ B船のソナー当直員がA船の方位線の探知操作を行わず、また、D船の方位線付近の聴音が変化したこと<sup>1</sup>の報告を行わず、A船の方位線をD船の方位線として再び自動探知したのは、次の要因が複合して発生した

- ① A船とD船の方位線が重なる以前、A船の方位線付近における映像の感度が高いものではなく、船舶の航走音が聴こえなかった<sup>2</sup>ので、A船の方位線を船舶によるものと認識していなかった
- ② 上記①により、A、D両船の方位線がほぼ重なったのち、1隻の船舶の方位線が表示され続けている中、その方位付近にはD船1隻しかおらず、引き続きD船の方位線が表示されていると認識していた
- ③ D船の方位線付近の聴音の変化に気付いた際、上記②の認識及び自艦が変針した後であったことから、自艦変針等による対勢の変化でD船の聴音が変化したと解釈し、緊急性及び重大性のある状況の変化でないと判定した(パッシブソナーでは、音源までの距離は検出できない)

- (1) 継続性のある方位線が表示され、船舶ではないと断定できない場合、継続して監視すること
- (2) ソナー画面上で、探知した方位線と未探知の継続性のある方位線とが同じ方位で重なった場合、同方向に複数の船舶が存在する可能性があることを考慮し、入念に精密な捜索を実施させるなどし、その状況を明確に報告させること
- (3) 聴音の変化を報告させ、同一船舶の聴音である確証が得られない限り、別の船舶の航走音の可能性を考慮して入念に精密な捜索を実施させるなどし、その状況を明確に報告させること

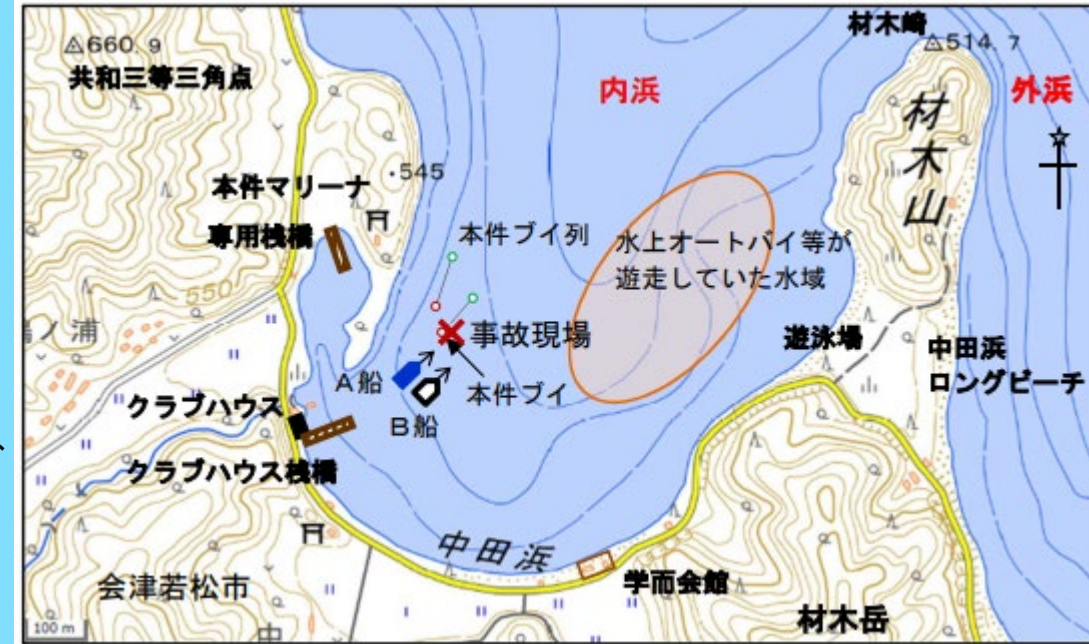
- 《原因・背景等》** 中田浜がプレジャーボート等で大変混雑し、各々の速力で遊走する状況下、
- ◎ 同浜西岸沖の\*保全誘導ゾーンにおいて、A船が北東進して小型船舶教習用ブイ2列の東側南端ブイ(本件ブイ)付近の搭乗待機者に向かって接近し、また、搭乗待機者4人が本件ブイ付近で浮遊状態であったため、A船の船長が搭乗待機者らに気付かずA船を衝突させ、推進器等が搭乗待機者らに接触した (\* 保護誘導ゾーン: 自然環境の保全を図る水域で、原則として船舶類の航行禁止)
  - A船は、漂泊状態から東北東進したとき、B船が湖心に向首するよう左転しA船船首の前方に寄ってきたことから、B船を避けその左舷側を追い越す目的でB船より西寄りに針路をとったため、搭乗待機者に接近した
  - A船長は、これまでの経験から、人が本件ブイ列付近で浮遊しているとは思ってもよらず、本件ブイの方を目視で確認しなかったこと、また、複数の水上オートバイが同浜で遊走して航走波を発生させていた状況及びB船が左転してきた動きに意識を向けていたこと、さらに、B船を追い越す目的で増速したとき、船首方の見通しが悪くなって死角が広がったことにより、搭乗待機者らに気付かなかった
  - 搭乗待機者4人が本件ブイ付近で浮遊状態であったのは、D船の船長及びその友人の水上オートバイ船長が、混雑した中田浜東岸及び船舶航行区域を避け、同浜西岸沖が猪苗代湖利用区分マップで水上オートバイの操縦等が可能であると考えて移動してきたこと、また、同浜西岸沖では、着棧中のプレジャーボート等の出航準備等を見れば航行して来ることがすぐに分かり、周囲には水上オートバイグループのみが安全な速力で遊走や漂泊をしており、プレジャーボート等が航行してきても自分達の存在に気付くと思ったことなどから、本件ブイ列付近で被引浮体をえい航して水上オートバイを遊走させようと思ったことによる

- ◎ 中田浜西岸沖の保護誘導ゾーンにおいて、A船、D船及び搭乗待機者らが水面利用活動を行っていたのは、会津若松ゾーニング計画における中田浜のゾーニング、利用ルール等が、水面利用者及び水面利用事業者に対し、十分に徹底されていなかったことから、水面利用者が、ゾーニング、利用ルール等を正確に認知しておらず、プレジャーボート、水上オートバイ、被引浮体のえい航等が混在して、ゾーニング等と関係なく、湖岸から150m以内の水域を各々の速力で航行し、遊走する状況があった

- 猪苗代湖を利用するプレジャーボート及び水上オートバイの操縦者は、次のことに留意して航行すること
- (1) プレジャーボートの操縦者は、湖岸から近い水域を航行する場合、他の船舶、被引浮体、その搭乗者、遊泳している人等の存在に注意し、十分に減速した徐行運転、立位姿勢による見通しを確保した適切な見張り、及び遊泳している人を発見した場合に衝突回避操船ができる航行をすること
  - (2) 水上オートバイの操縦者は、離着棧のための航行を別として、被引浮体をえい航して遊走する場合、マリナー及び船舶係留場所の付近、船舶が往来する場所を避け、他船の動向に十分注意して、安全な距離を確保すること
  - (3) 水上オートバイの操縦者は、被引浮体の搭乗者及び搭乗待機者に周囲から視認しやすい服装及びライフジャケットを身に付けさせるとともに、プレジャーボート等の進入禁止措置が採られている遊泳区域のような場所に待機させること
