船 舶 事 故 調 査 報 告 書

2 フェリーありあけ船体傾斜

船舶事故調査報告書

船種船名 フェリー ありあけ

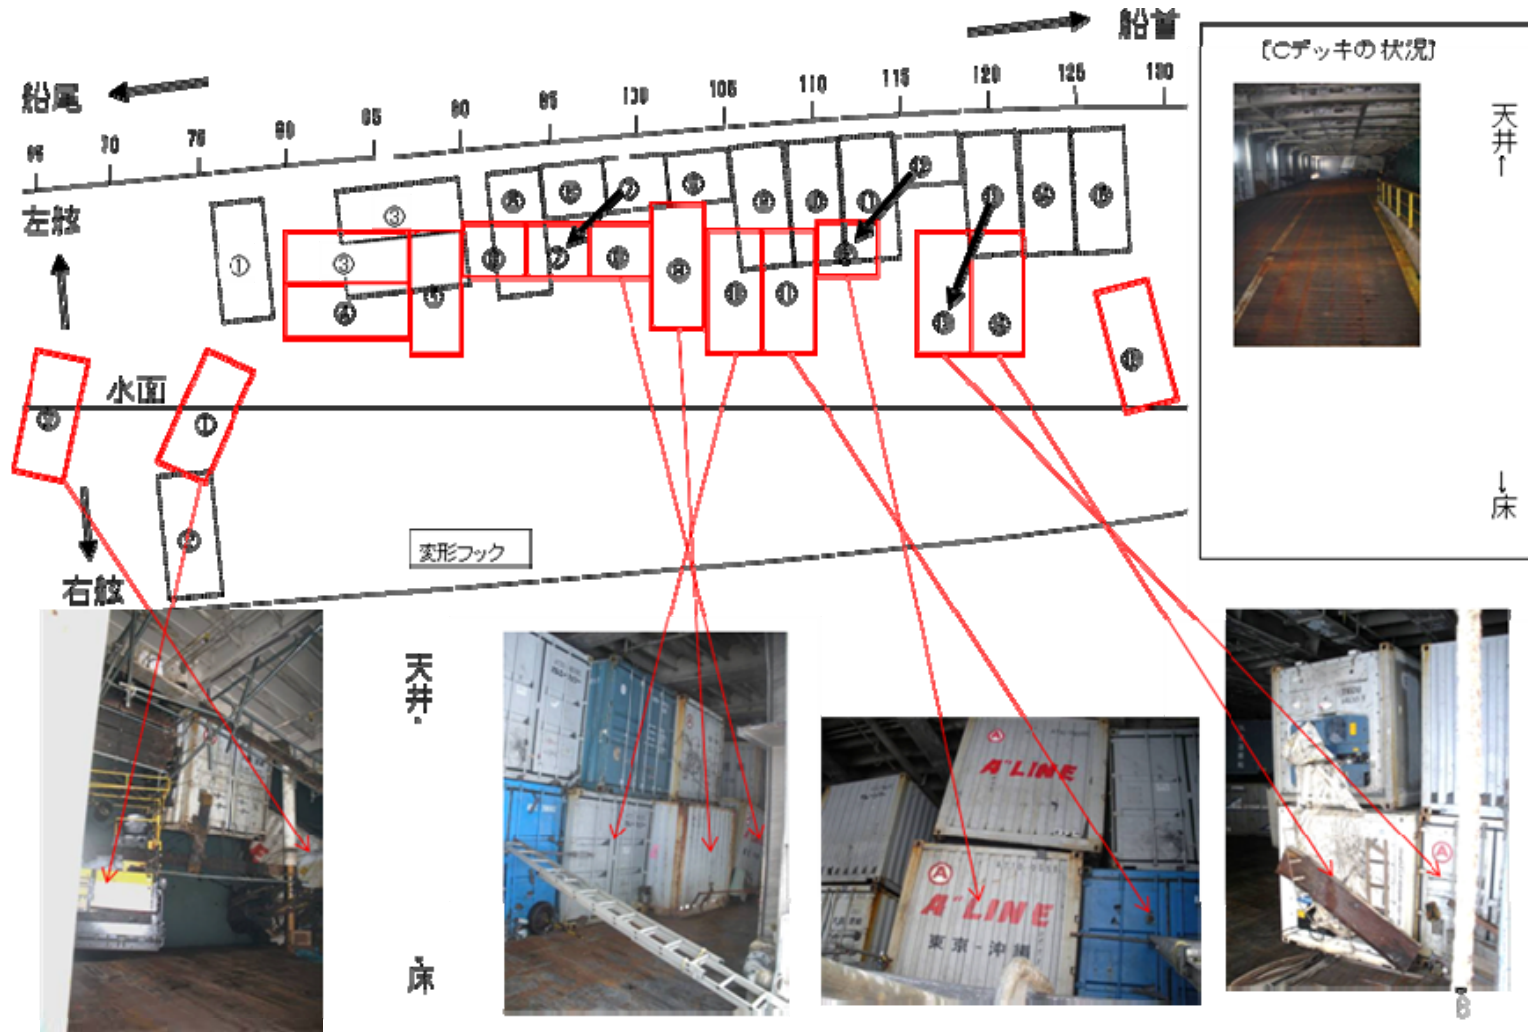
- (1) C甲板のスロープウェイ及び左舷側外板に設けた開口部からC甲板の前部を見たところ、船首側第1列目の左舷側に積載されていたシャーシは横転し、第2列目の左舷側に積載されていたシャーシ（2台）は横滑りをしていた。その他のシャーシについては、右舷側の外板が無くなつていたことなどから視認できなかった。
- (2) 回収されたシャーシは、ほとんどのタイヤが横方向に力を受けたように破損しており、補助脚が屈曲していた。また、破断したサブチェーン1本が車体の一部に挟まっていた。
- (3) D甲板の左舷船首側ブロックに積載されていたコンテナは、右舷側に横

- ① 本事故発生以前においてコンテナが移動したときの状況及び滑り止め塗料がはく離していたD甲板にコンテナが直接置かれていたことから、コンテナと甲板間の最大静止摩擦係数は、鋼鉄間の0.4程度であった。コンテナが横滑りを始める傾斜角は、 22° となることから、横傾斜角が 25° となった時点では、固縛されていないコンテナの大半が横滑りをしていた。
- ② 固縛されていたコンテナは、固縛されていないコンテナの大半が横滑りを起こした時点で、固縛用チェーンに数個分のコンテナの荷重が作用するため、限界以上の張力が同チェーンに発生して破断し、固縛されていないコンテナと一緒に横滑りをした。
- ③ タイヤと甲板間の最大静止摩擦係数は、乾いたアスファルトの路面とタイヤの摩擦係数から0.7、補助脚及び架台と甲板間の同係数は、鋼鉄間の0.4程度とすると、船体が 22° 以上に横傾斜した状態では、シャーシのタイヤ、補助脚及び架台の甲板面方向の力が最大静止摩擦力を越え、甲板面方向の力の大半を固縛用チェーンで受けることとなった。
- ④ ③の状態、横傾斜角が 27° に達すると、シャーシの固縛用チェーンの張力が破断荷重を超えるため、同チェーンが破断した。
- ⑤ シャーシの固縛用チェーンが1本破断すると、他の同チェーンに限界以上の張力が発生して連鎖的に破断し、シャーシは横滑りをした。
- ⑥ 船体の傾斜により、コンテナ内の積荷が右舷側に移動した。
- ⑦ 本船は、第1波を受けて上記①～⑥のような荷崩れが進行している状況下、左舷船尾約 55° から第2波を受け、その波の下り斜面に船体中央が位置する状況となったとき、左旋回に伴う外方傾斜も加わって右舷側に約 40° を超える船体傾斜が生じた。
- ⑧ 本船は、上記⑦の状態となったとき、C甲板の車両区域船尾端又は右舷側外板にある通風口などから波が打ち込んだ。

付図16 コンテナ及びシャーシの移動状態

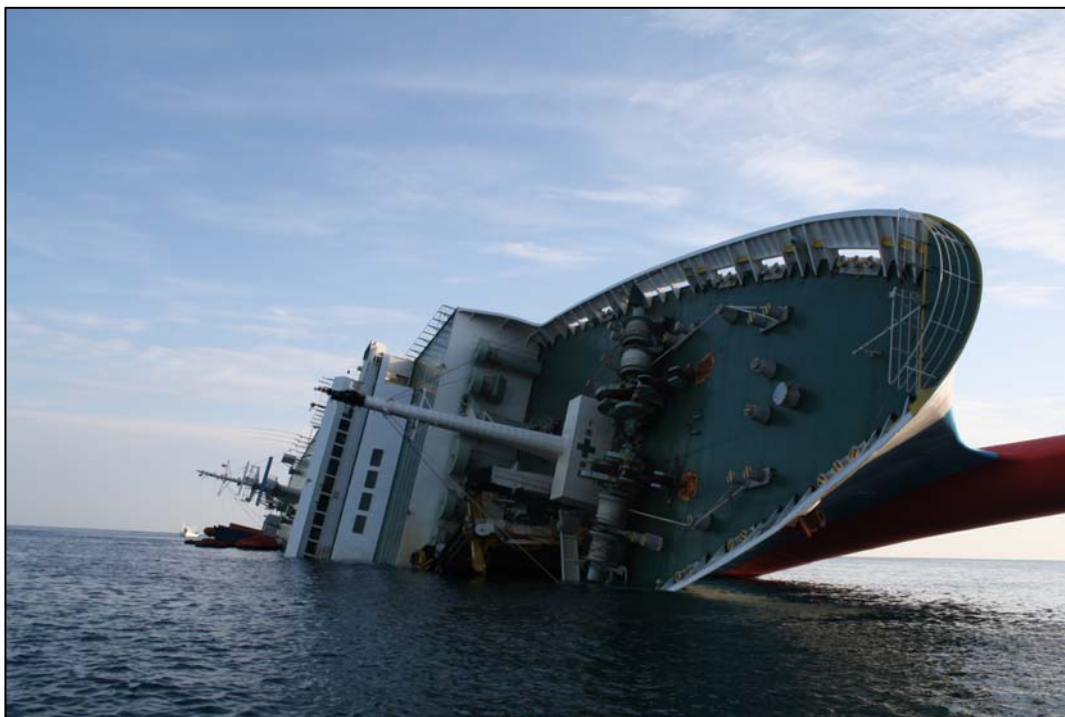
なお、本船は、その後三重県御浜町の海岸付近で座礁して横倒し状態となった。

写真1 座礁して横倒し状態となった本船（船橋付近）

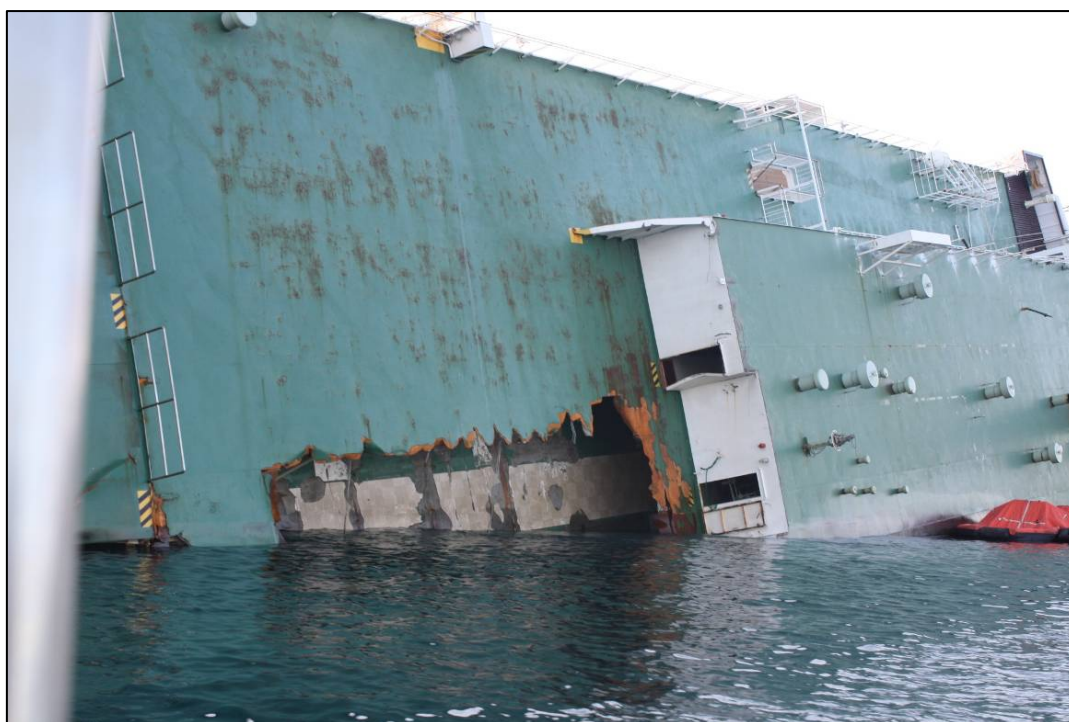
写真2 座礁して横倒し状態となった本船
（船体中央部A甲板）

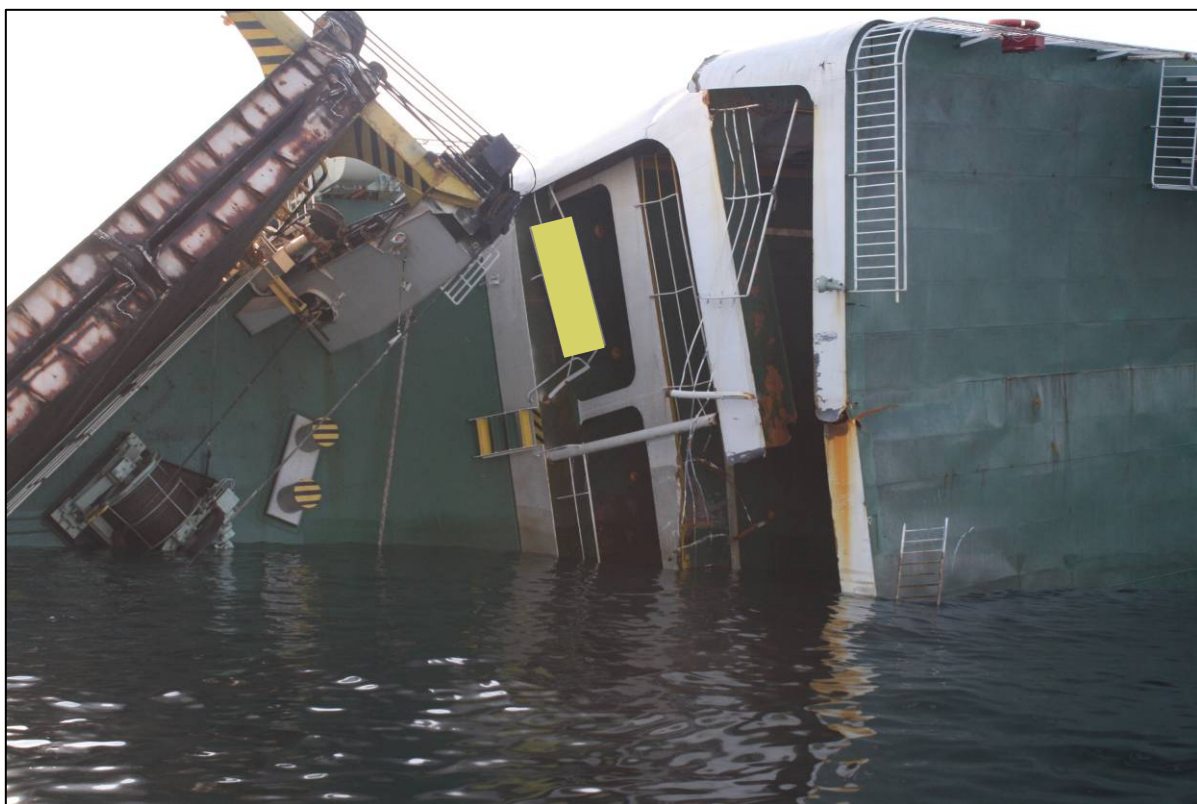
写真3 座礁して横倒し状態となった本船（船尾付近）

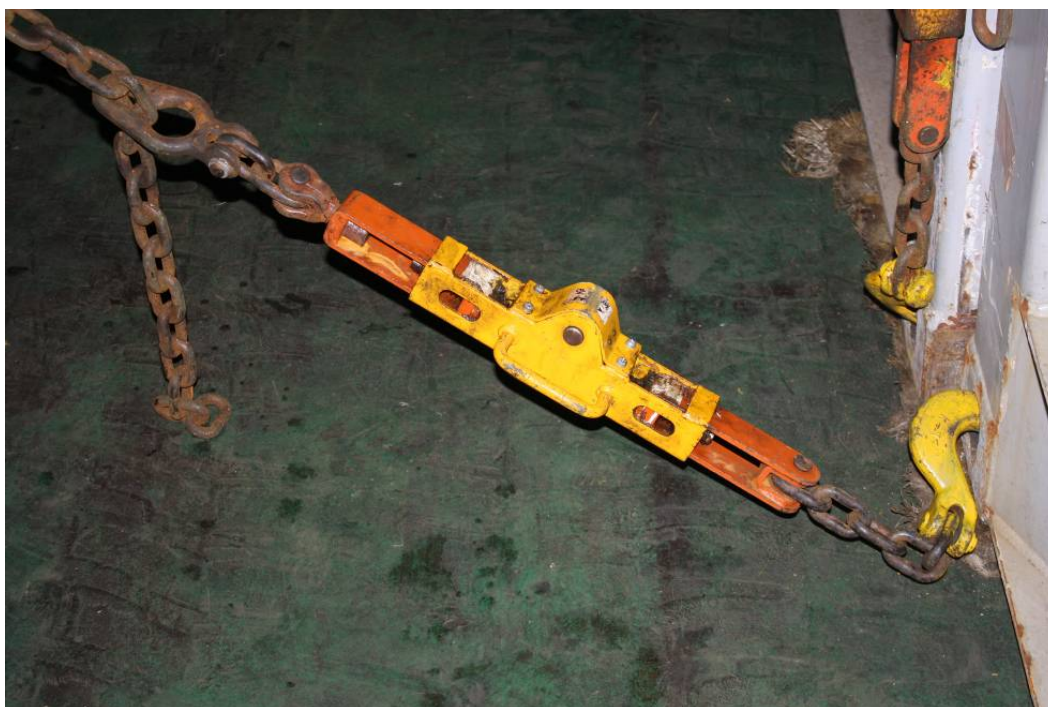
ただし、固縛用チェーンのフックが適切に使用されていなかった場合、同チェーンの破断よりも早くフックが伸びたり、外れたりする可能性もある。

写真9 固縛用チェーンのフックが
ねじれた状態

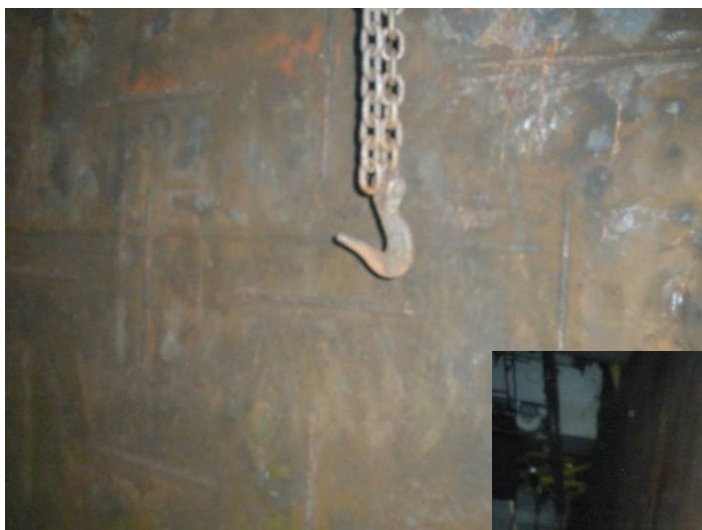
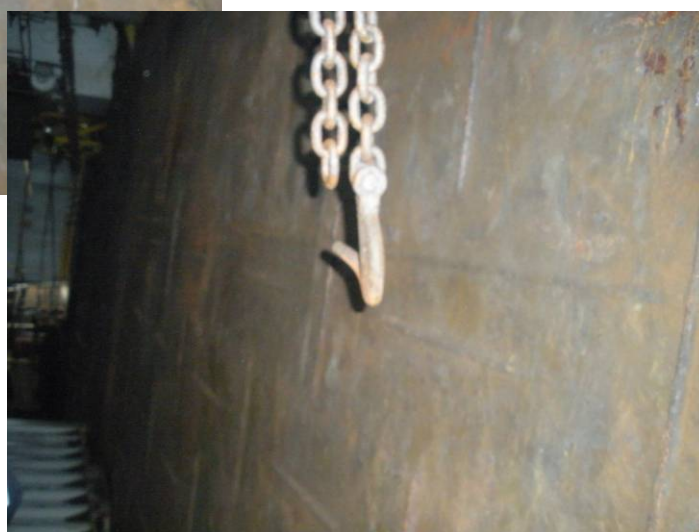
本船では、過去において、横波を受けて船体が約 15° ～ 16° 傾いたとき、コンテナが横滑りをし、シャーシが動いたことがあつた。その際、固縛用チェーンの破断はなかったが、サブチェーンのフックに変形を生じたものがあつた。

- (4) D甲板には、クローバリーフ及びフレームのアイプレートにかかった状態の固縛用チェーンなどが数本残っており、変形したサブチェーンのフック、破断したサブチェーンなどがあつた。また、クローバリーフ用金具の付いたラッシングチェーンがコンテナ上に落ちていた。
 - (5) D甲板の左舷側に積載していた重機1台は、右舷側に横滑りしており、その一部が水面上に見えていたが、固縛用チェーンは見当たらなかった。
 - (6) E甲板に積載していた乗用車は見当たらず、固縛用ベルトは小型車両用クローバリーフにかかったままであつた。
 - (7) その他のトラック、重機及び乗用車については、その状態を視認できなかった。
 - (8) D甲板の車両区域床面は、塗装がはく離した状態であつた。また、C甲板の同床面も同じような状態に見えた。
- (付図16 コンテナ及びシャーン移動状態、写真10 変形したサブチェーンのフック 参照)

写真10 変形したサブチェーンのフック

- (1) 積載貨物の固縛（ラッシング）について、次のことなどを社命として各船に通達した。
 - ① 全ての自動車に車止めを施すこと
 - ② 全ての車両にラッシングを施すこと
 - ③ 天候のいかんにかかわらず重量物積載車及び重心の高いシャーシ、トラック等については必ずオーバーラッシングを確実に実施すること
 - ④ 悪天候が予想される場合、全てのシャーシ及び大型車両はラッシングの補強をするとともにオーバーラッシングを実施すること
 - ⑤ コンテナ及びルーズ貨物のラッシングについても強化徹底すること
- (2) 貨物の積付け等について、次のことを社命として各船に通達した。
 - ① 貨物等の積付けについて、左右上下のバランスを考慮すること
 - ② 船体の復原力を確保するため、下層甲板への積込みを欠かさないこと
 - ③ 船内巡視については、安全管理規程（作業基準）を遵守すること
- (3) 積載貨物の固縛方法について、新たに策定した固縛作業マニュアルに従って確実な固縛を行うよう各船に指示した。
