プレジャーボートマリンマリン転覆事件(第1)

プレジャーボートたか転覆事件(第2)

言渡年月日 平成6年3月29日

審判庁 横浜地方海難審判庁(鈴木健、吉澤和彦、勝又三郎、野本謙作、森田知治)

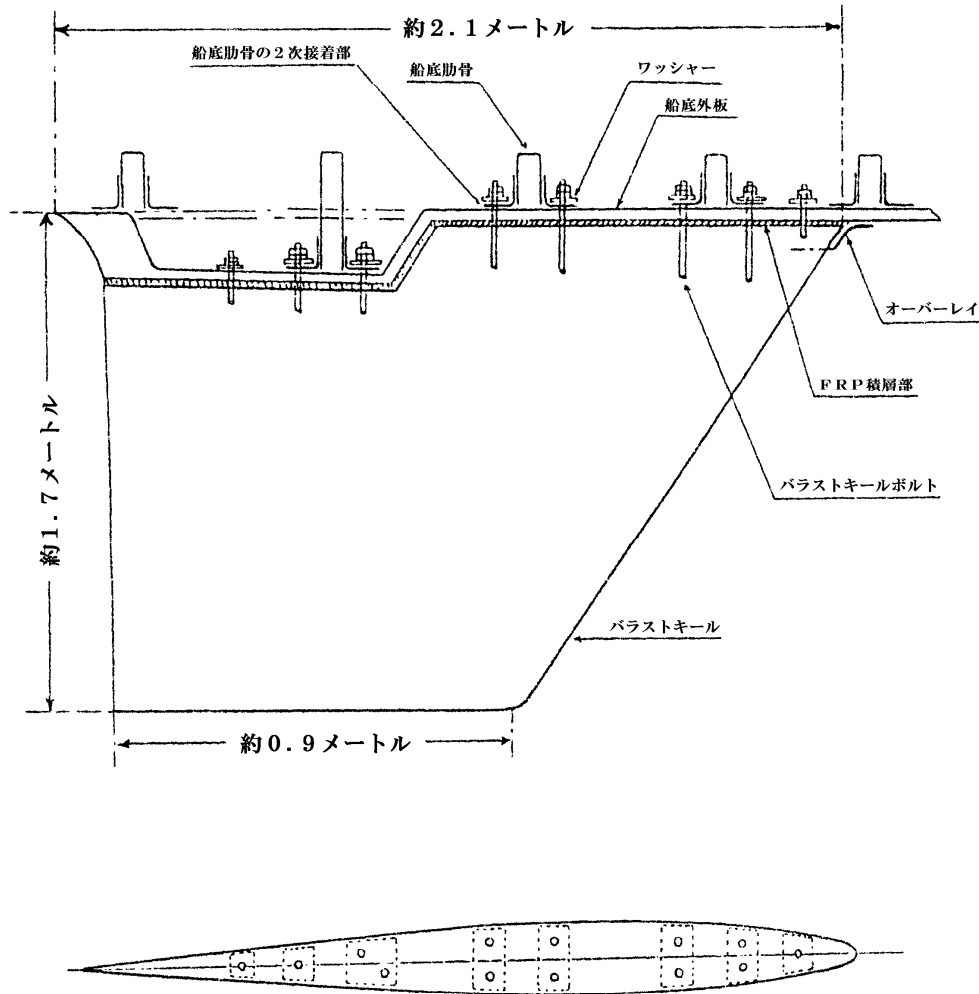
別紙 1

バラストキールの船体への取付構造は、別紙1に示すとおりであるが、同キールは、重量約2.5トンの鉛を主体とした合金製で満載排水量の約40パーセントを占め、表面がFRP及びコーティング材で覆われ、側面の形状が上辺約2.1メートル下辺約0.9メートル深さ約1.7メートルのほぼ台形となっており、水平断面は流線形の翼型で、上辺の最大翼幅が約190ミリメートル（以下「ミリ」という。）、下辺の最大翼幅が約86ミリとなっていた。

バラストキールの船底外板への取付要領は、同キールにステンレス製のバラストキールボルトを植え込み、これを主機関の設置されたところから斜め階段の基部にわたる範囲の船底外板に船体中心線に沿って貫通させ、ステンレス製ワッシャーを挟んで2重ナットで締め付けるもので、同キールと同外板間には、両者を密着させる目的と水止めを兼ねた約5層のFRP積層部があり、同積層部の外周に沿ってこれを覆うように同外板から同キールにかけて約4層のFRPの積層、いわゆるオーバーレイが施されていた。

バラストキール取付部の船底構造は、別紙1に示したとおりであり、バラストキールに働く荷重が同船底構造に伝達される場合、バラストキールボルトに使用されているワッシャーの面積が小さいので、荷重が船底外板に広く分散されないばかりでなく、同ボルトが中空の成型材の船底肋骨に取り付けられないで同外板と同肋骨との2次接着部に取り付けられているので、同外板と接する2次接着部が主として荷重を受け持つことになり、同肋骨が荷重を受け持つ役目を十分に果たしておらず、全体として荷重を広く分散させにくくなっていることがわかる。

更に、バラストキール取付部に伝達される動的荷重は、前項1で検討したように船底外板や船底肋骨に広く分散されず、主にワッシャー下部の同外板や、同肋骨の2次接着部の同外板と接する部分等に集中するので、これが繰り返されると、2次接着部が次第にはく離するようになると共に、最も大きな応力が発生するワッシャー横端下の同外板に、ポリエステル樹脂の圧壊とガラス繊維の破断、いわゆる白化などの損傷が生ずる。

前示の損傷が更に進展すると、船底肋骨の2次接着部が船底外板からはく離し、そのため動的荷重がほとんどワッシャー下部の同外板に集中することになり、やがて動的荷重に耐えきれなくなって、同外板が破壊に至ることになる。

バラストキール取付部 (進水時)

従って、バラストキール取付部の船底構造は、集中荷重とならないよう、バラストキールボルトを船底肋骨を貫通して取り付けるとか、ワッシャーの面積を広くとるなど、荷重を外板と骨材に広く分散させる必要があること。

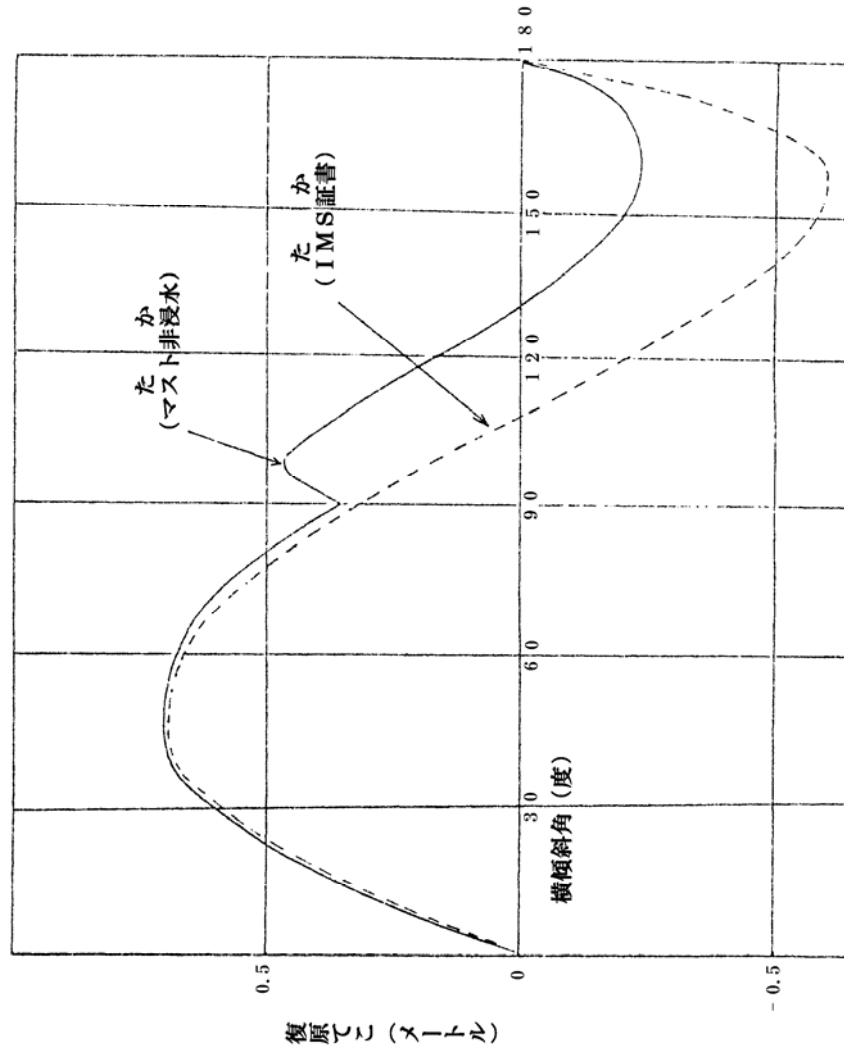
別紙 2

鑑定書及びたかのIMS証書写中の各記載並びに乗組員の配置等を勘案してマストに浸水しない状態における復原力曲線図を作成すると別紙2のとおりであり、これによると、復原てこの値は、横傾斜角が0度（以下度数は横傾斜角を示す。）から約45度にかけて急上昇するが、約45度で最大約0.

7メートルに達したのち減少し、約90度でマストが没水するとその影響でいったん増加に転じ、約100度から再び減少して約130度で復原力が消失し、その後は約160度で魚の復原てこが最大約0.25メートルとなる。

また、本船のIMS証書写中記載の復原性資料から復原力曲線図を作成したものを別紙2に併記するが、同復原性資料では上部構造やマストなどの浮力が計算から除かれているため、これらの浮力も含めて検討した前示復原力曲線に比べると復原性が少し劣ったものになっている。

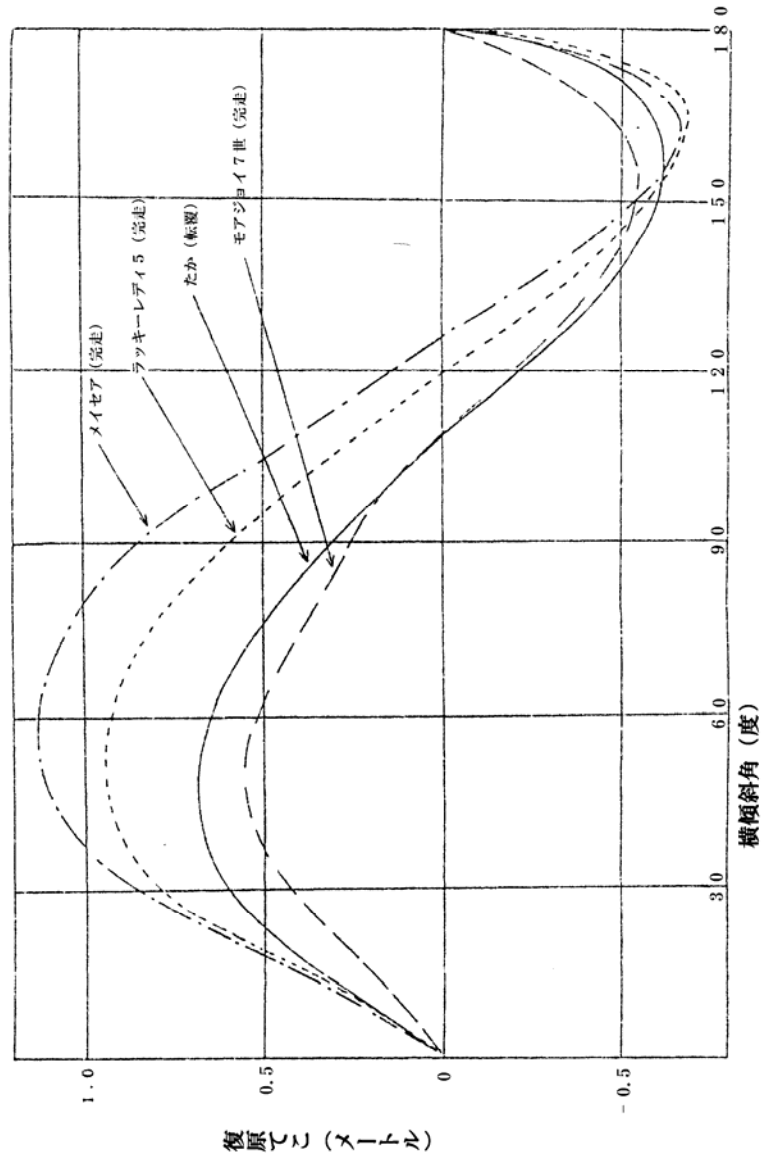
別紙 3

次に、本船が転覆した海域を相前後して帆走し、無事にグアム島に到着したメイセア、ラッキーレディ5及びモアジョイ7世並びに本船の復原力曲線図を、各ヨットの1MS証書写中記載の復原性資料に基づいて作成すると別紙3のとおりであり、これによると、復原力消失角はメイセアが127度で最も大きく、ラッキーレディ5の120度がこれに続き、最小は本船とモアジョイ7世の108度となる。

本船は、モアジョイ7世と共に他の2隻と比べて復原性が低い方であるが、本船だけが復原性が特に劣るものではないと考えられる。

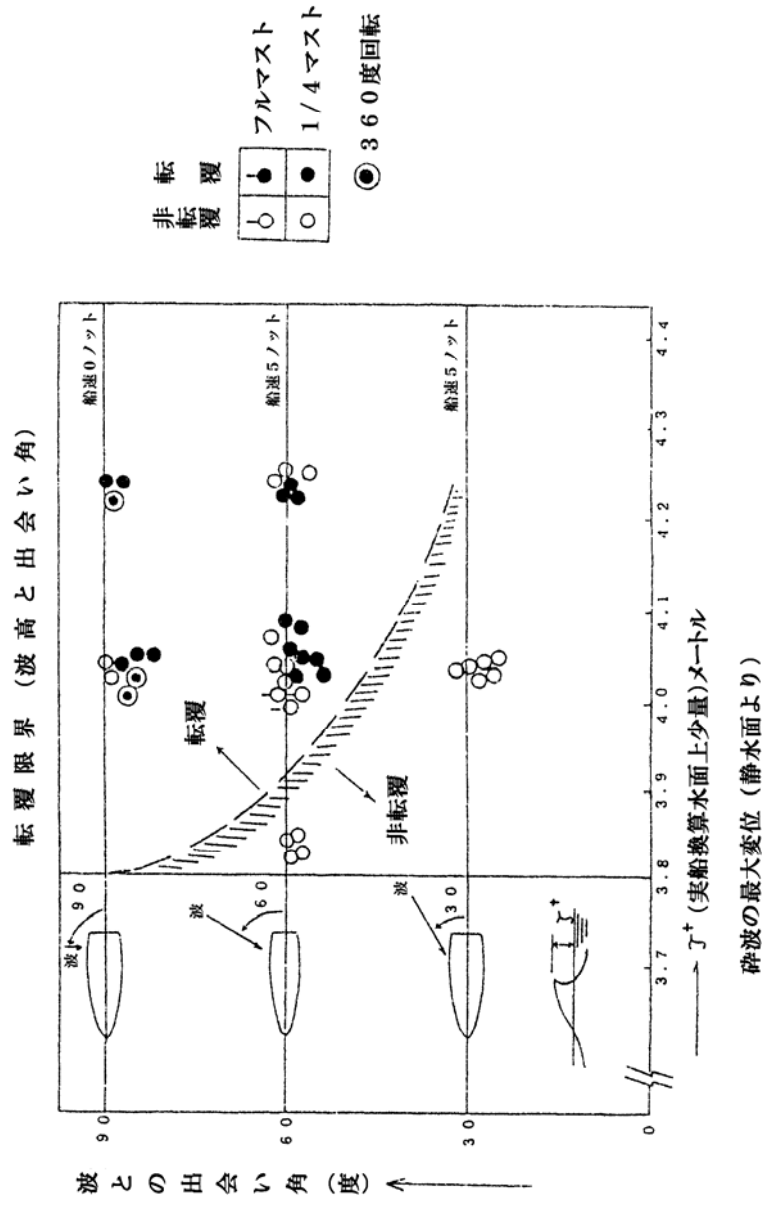
別紙 4

たかが転覆する条件は、鑑定書中の記載によると、模型実験においては、波の進行側が急斜面で頂きが砕けており、その反対斜面がなだらかな形状の波、いわゆる砕波を正横から受けた場合、波高が本船の船幅に相当する3.8メートルを超えていると転覆の確率は極めて高く、また、追い波の方向と船体中心線とのなす角度、すなわち波との出会い角が小さくなるにつれて転覆させるのに必要な波高が大きくなるという結果が得られている。

別紙4は、前示実験結果を図示したもので、波との出会い角と波高との関係が図中の鎖線より上方にあるときは転覆の確率が極めて高いことを示している。

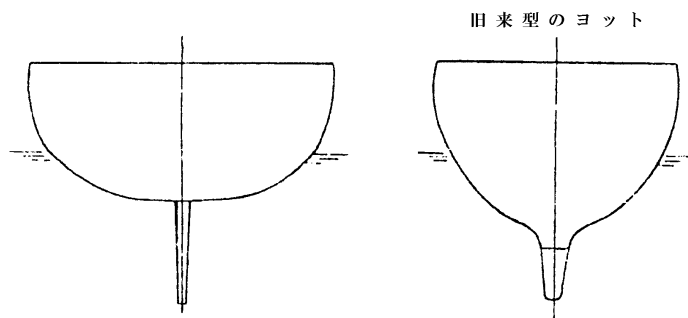
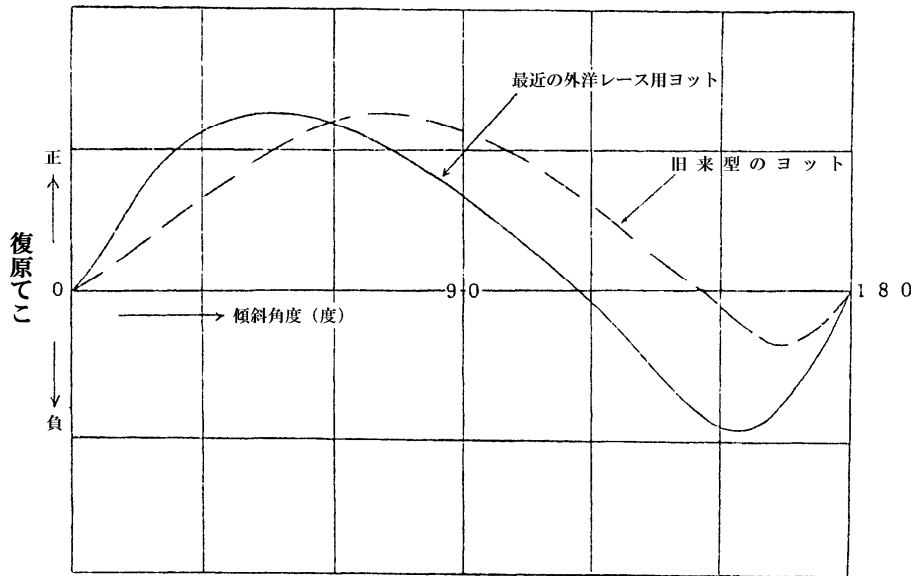
別紙 5

最近の外洋レース用ヨットと旧来型のヨットの船型及び復原性の相違は別紙5に示すとおりであり、これによると、旧来型のヨットは、船体中央断面が、船側外板からバラストキール下面にかけて緩やかな曲面をなしており、幅が狭くて深さが大きく、船底の平坦部がほとんどない船型が用いられているが、最近の外洋レース用ヨットは、一般に、幅が広く、深さが小さく、船底が平たくなった形状で、喫水を浅くさせて排水量を小さくしたものが多く、これによって航行時の抵抗を減じると共に、復原力曲線の立ち上がりを大きくとり、初期復原力を大きくしているため、帆面積を増すことによって速力の増加を図っている。

① バラストキールは重心降下と横流れ防止の目的で設けられるが、喫水が浅く風圧面積の大きい最近の外洋レース用ヨットでは、旧来型に比べて同キールの深さを大きくとっているため、同キールに作用する荷重の中心点が船体外板から遠くなり、バラストキール取付部に働くモーメントが大きく、荷重条件がより厳しいものになっている。

② 旧来型のヨットは、復原力曲線の立ち上がりが小さく、大きな帆面積をとることができないものの、復原性範囲が大きく、転覆後の負の復原力曲線で囲まれた面積が小さいので、転覆しにくく、また、転覆しても起き上がり易い性能となっている。

一方、幅が広く喫水が浅い最近の外洋レース用ヨットの船型は、旧来の船型に比べて、復原力曲線の立ち上がりが大きいですが、最大復原力を生ずる角度と復原性範囲が小さく、転覆後の負の復原力曲線で囲まれた面積が大きくなる傾向にあり、転覆すると起き上がりにくい性能になっていること。
