船 舶 事 故 調 査 報 告 書

2 漁船第五十八寿和丸沈没

船種船名 漁船 第五十八寿和丸
漁船登録番号 FS1-758
総トン数 135トン

事故種類 沈没
発生日時 平成20年6月23日 13時50分ごろ
発生場所 千葉県銚子市犬吠埼東方沖350km付近
(概位 北緯35°25.5′ 東経144°38.6′)

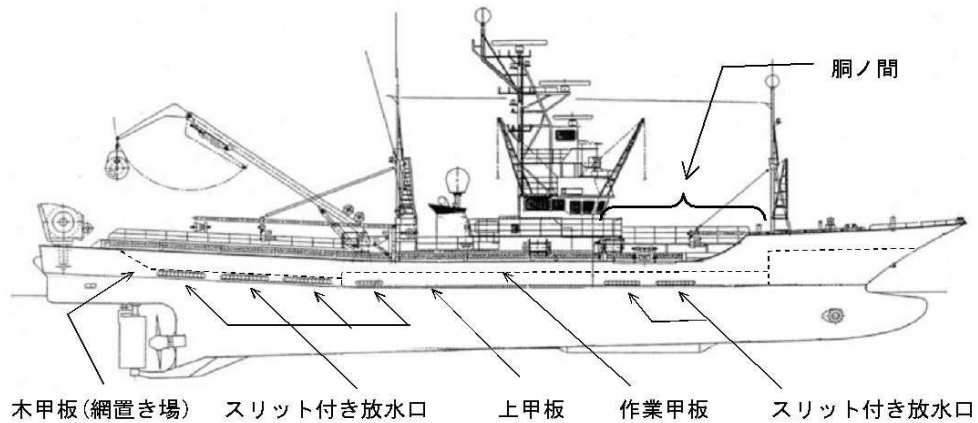
図 2.5-1 本船の放水口配置

本船の一般配置図によれば、胴ノ間の舷側には、上甲板の直上で木甲板の下方に長さ約2m、高さ約25cmの放水口が片舷に2個、後部の網置き場の舷側には、上甲板の直上で木甲板の下方に前方から長さ約1.4m、高さ約25cmの放水口が片舷に1個、長さ約2.5m、高さ約25cmの放水口が片舷に3個設けられていた。

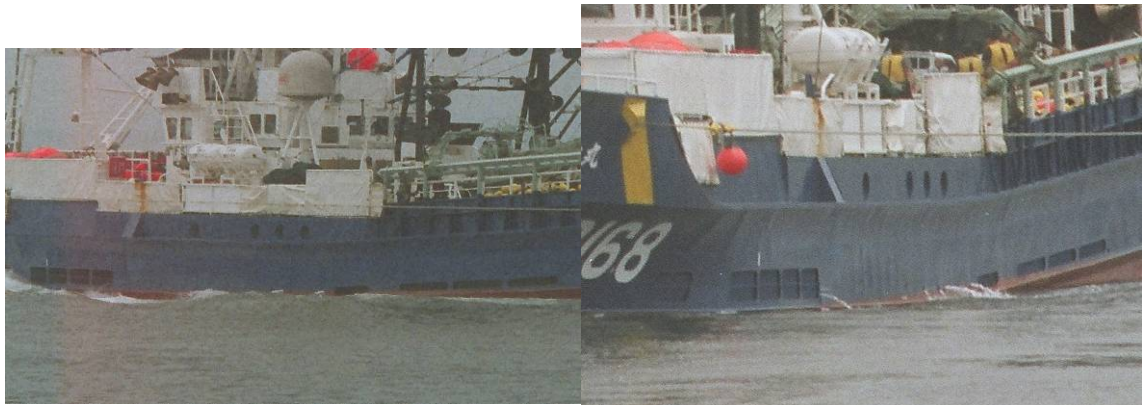
写真 2.5-1 本船の放水口の状況

一方、次に掲げる本船の前航海の出港時（平成20年5月3日）の写真によれば、網置き場の舷側の放水口は一般配置図のとおりであったが、胴ノ間の舷側の放水口については、左舷舷側に、長さ約60cm、高さ約50cmの放水口が認められた。詳細な構造は不明であった。

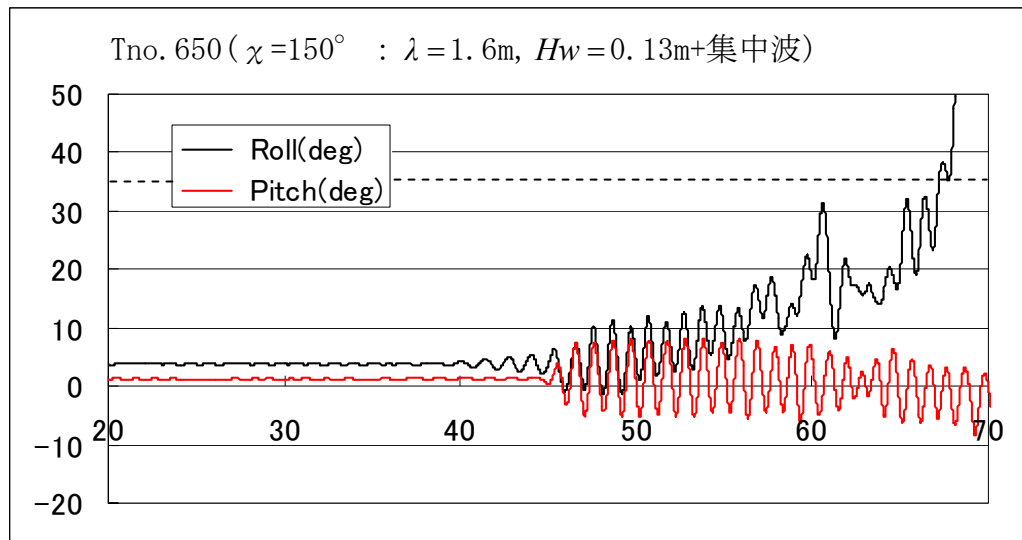
別図 2-1 転覆発生の状況

一方、縦揺（赤線）の変動の平均は、およそ計測開始後55秒までは、ほぼ初期トリムに対応する角度（船首上げ約 1° ）であるが、その後小さくなり始め、計測開始後約60秒の時点から急激に負側（船首下げ）に変化している。

この変化は、船首甲板への打ち込み滞留水の増加に対応するもので、計測中に観測したところ集中波を受けた後、滞留水が急増していた。

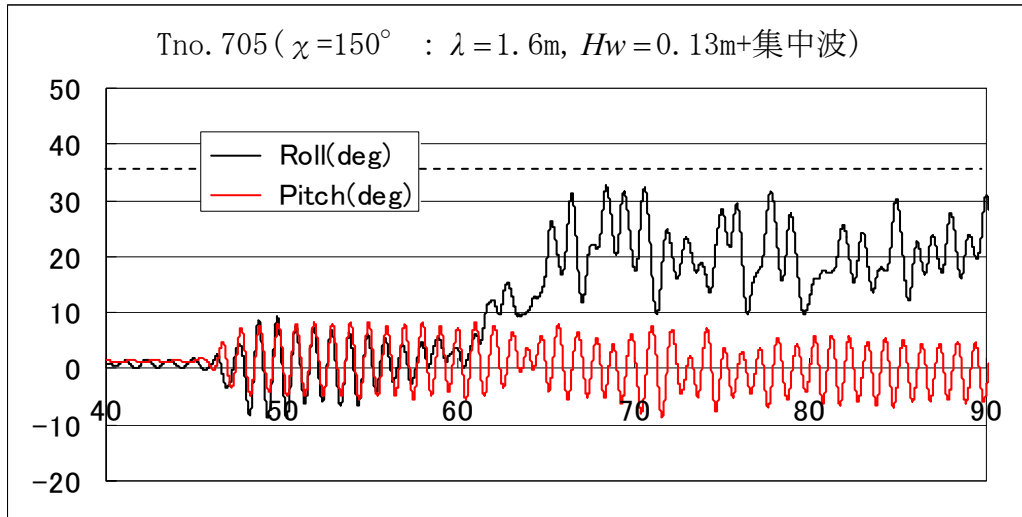
別図 2-2 大傾斜発生の状況

b) 縦揺の変動の平均は、およそ計測開始後 65 秒の時点から急激に負側（船首下げ）に変化し、約 70 秒以降はほぼ一定値になっている。

なお、計測中に観測したところ、大傾斜した状態では、ブルワーク上端が水没し、上甲板の右舷側 1 / 4 程度が常時水面下に没しているような状況であった。

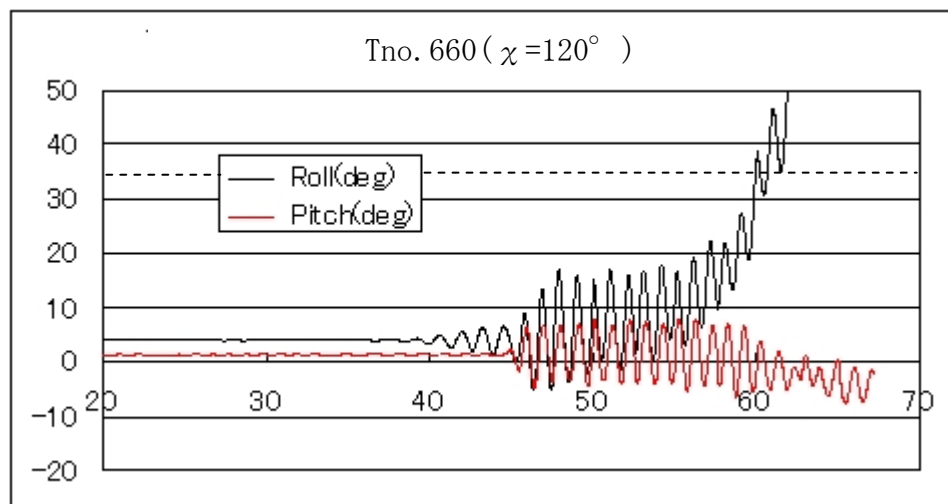
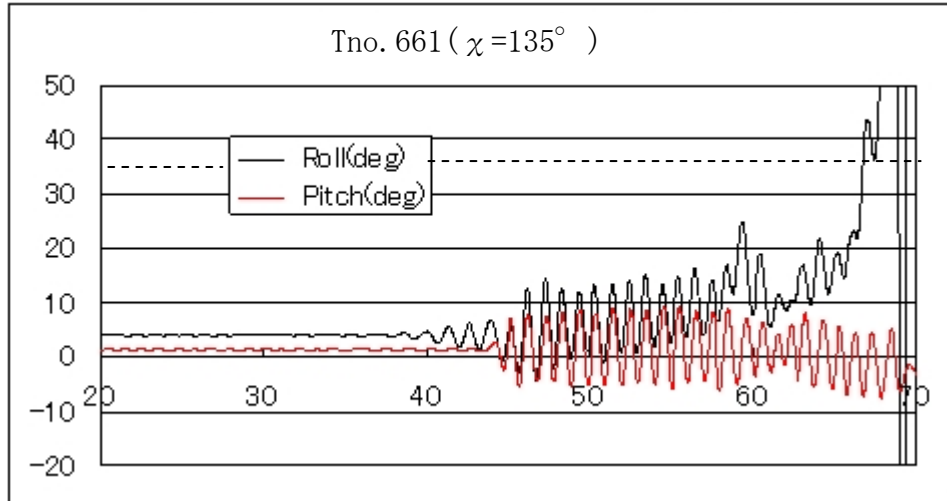
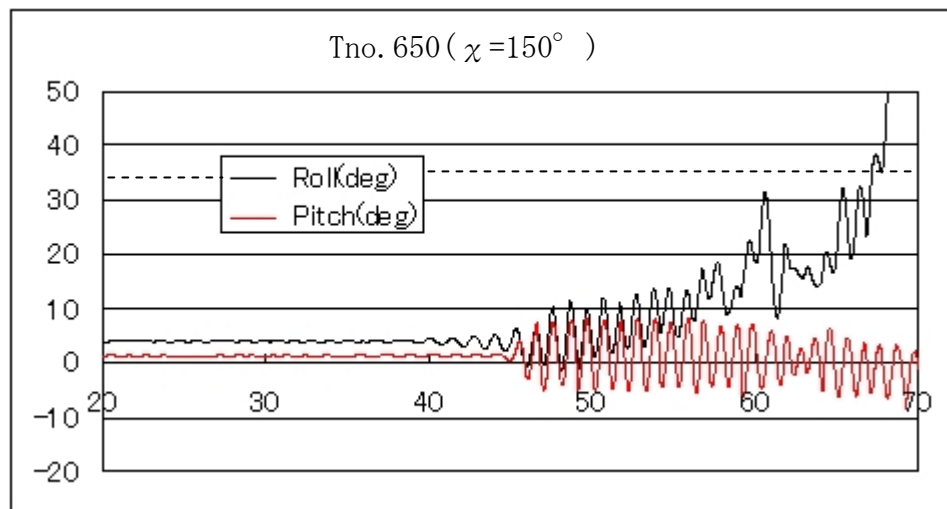
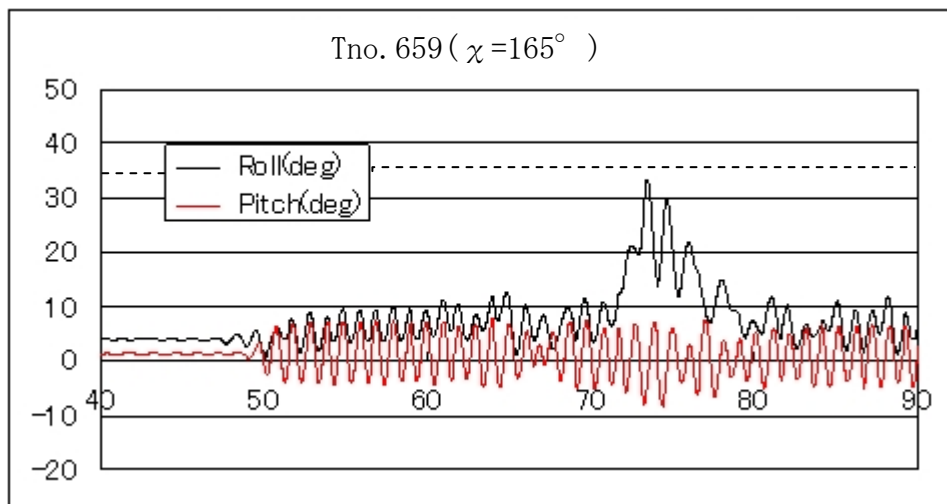
別図 2-3 計測結果 (出会角の影響)

別図2-3に、船体の状態（重心高さ $KG=1.10KG_o$ 、初期横傾斜あり、放水口開放）と波の設定（ $\lambda=1.6m$, $H_w=0.13m$ の規則波に大波に相当する集中波を加えた波）は同一で、出会角 χ を 120° （別図2-3の1段目）、 135° （2段目）、 150° （3段目）、 165° （4段目）の4種類変えて計測した結果を示す。

別図2-3から、①転覆は $\chi=120^\circ \sim 150^\circ$ で発生するが、より向波に近い $\chi=165^\circ$ では発生しないこと、②出会角が小さいほど転覆するまでの時間が短いことなどが分かる。このことから、本事故のような転覆を防止するためには、波との出会角をできるだけ向波に近い状態に保持することが重要であることが分かる。

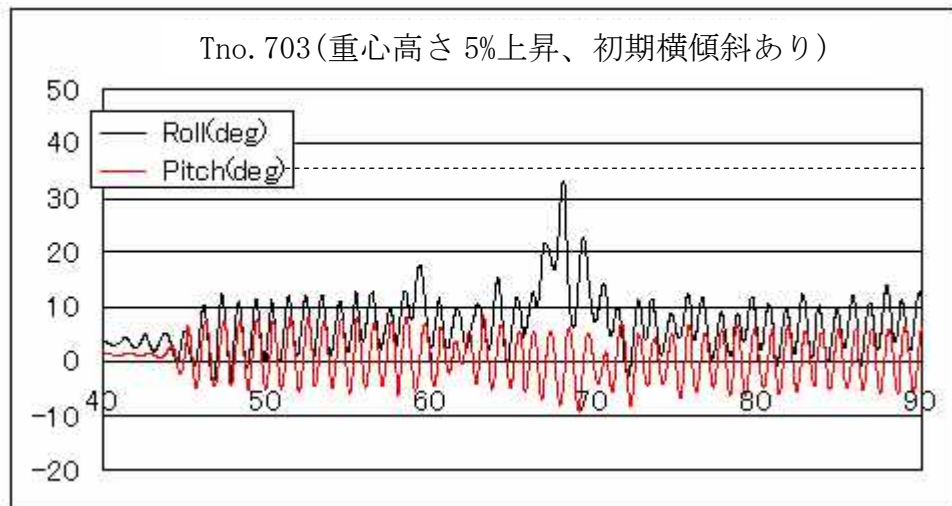
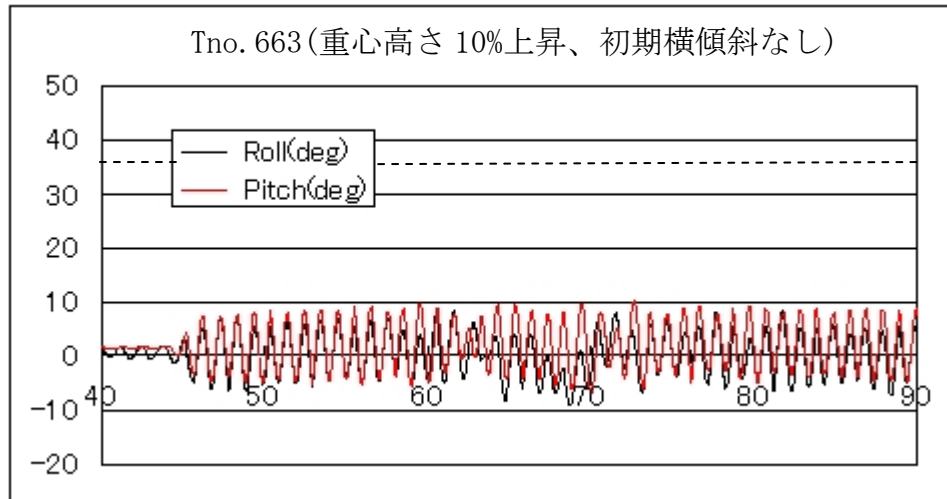
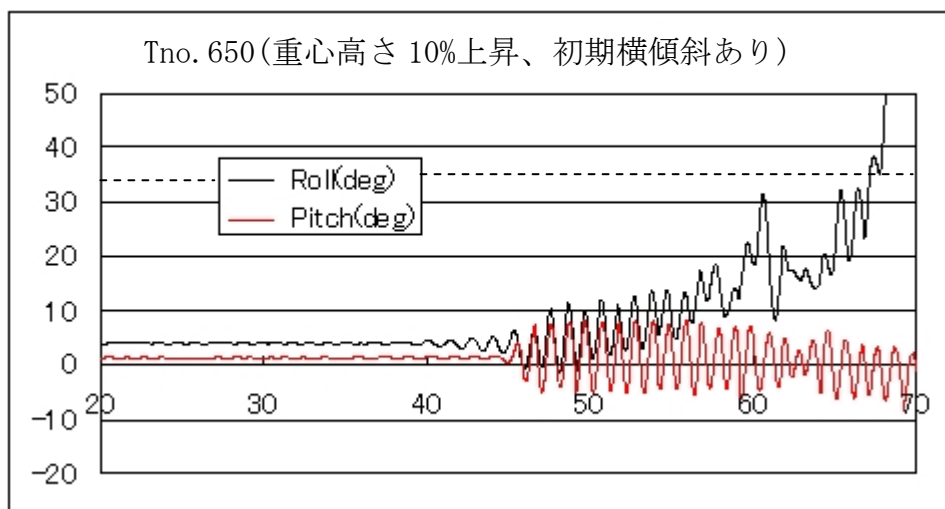
別図 2-4 計測結果（重心高さ及び初期横傾斜の影響）
 （放水口開放： $\chi = 150^\circ$ ：規則波（ $\lambda = 1.6\text{m}$, $H_w = 0.13\text{m}$ ）+集中波）

別図 2-4 の状態では、重心高さが標準状態より 10% 上昇し、初期横傾斜がある場合（下段）でのみ転覆が発生した。実験では、漁網が右舷側から、重量の大きなチェーン、網、浮子の順に積み付けられ、重量が左右不均等になっていたことから、船体の動揺により、重量の大きなチェーン側に横移動し、右舷側への初期横傾斜が生じた状態での計測を行ったが、本事故のような転覆を防止するためには、重心高さを十分低くするとともに、初期横傾斜が生じないように漁網を管理することが重要であることが分かる。

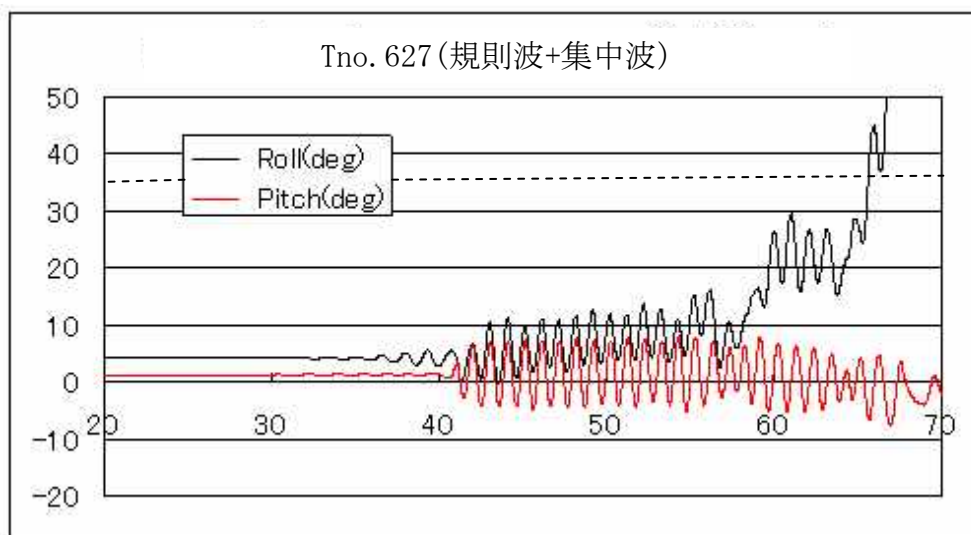
別図 2-6 計測結果 (大波の影響)

別図 2-6 に船体の状態 (重心高さ $KG = 1.10KG_o$ 、初期横傾斜あり、放水口開放) 及び波との出会角 ($\chi = 150^\circ$) が同一で、波の設定のみを変えた計測結果を示す。別図 2-6 の上段の図が $\lambda = 1.6\text{m}$, $H_w = 0.14\text{m}$ の規則波を使用した場合の計測結果、下段の図が同じ規則波に大波に相当する集中波を加えた波を使用した場合の計測結果である。

いずれの波でも転覆は発生しているが、波を受けてから転覆に至るまでの時間が、規則波だけの場合は約50秒であるのに対し、集中波を加えた場合は25秒程度と半分になっている。上述したように、本実験では、「甲板上の打ち込み滞留水の増加に伴う傾斜により乾舷が減少することで海水打ち込みが促進され転覆に至る」ので、大波により大量の打ち込み滞留水が発生したことで、大波がない場合に比べて転覆に至るまでの時間が短くなったと考えられる。
