船 舶 事 故 調 査 報 告 書

3 旅客船第十一天竜丸転覆

船舶事故調査報告書

船種船名 旅客船 第十一天竜丸
船舶番号 242-29687 静岡
総トン数 1.3 トン

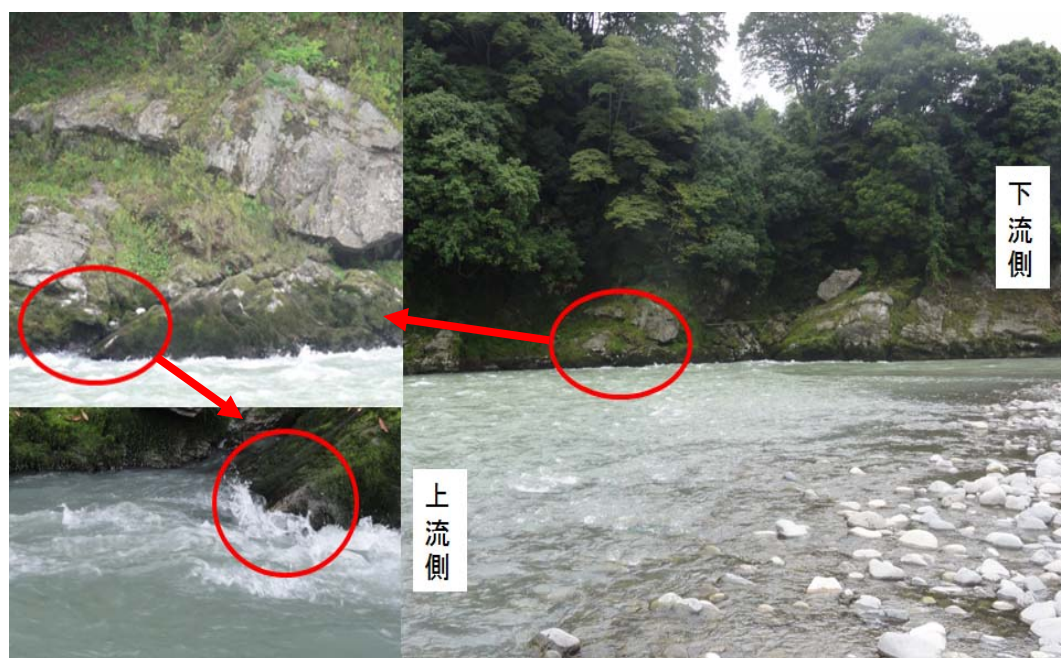
本事故の発生日時は、平成23年8月17日14時17分ごろで、発生場所は、浜
松市天竜区二俣の天竜川左岸、鳥羽山三角点から028°（真方位、以下同じ。）
570m付近であった。

（写真2.1-3 本事故発生場所）

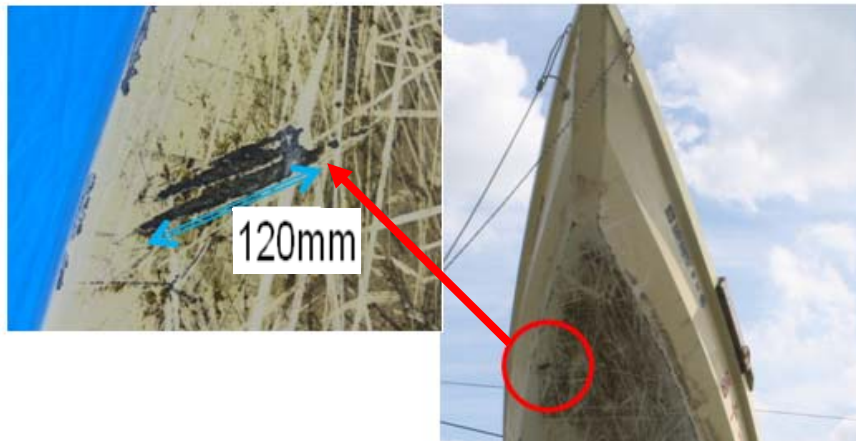
- ① 船側外板には全般にわたって凸部や角部で削られたような傷があり、船底外板には擦過傷が複数あったが、右舷船首部の船底外板には、長さ約120mmの擦過傷以外に目立った損傷はなかった。

(写真2.3-1 右舷船首部船底の傷)

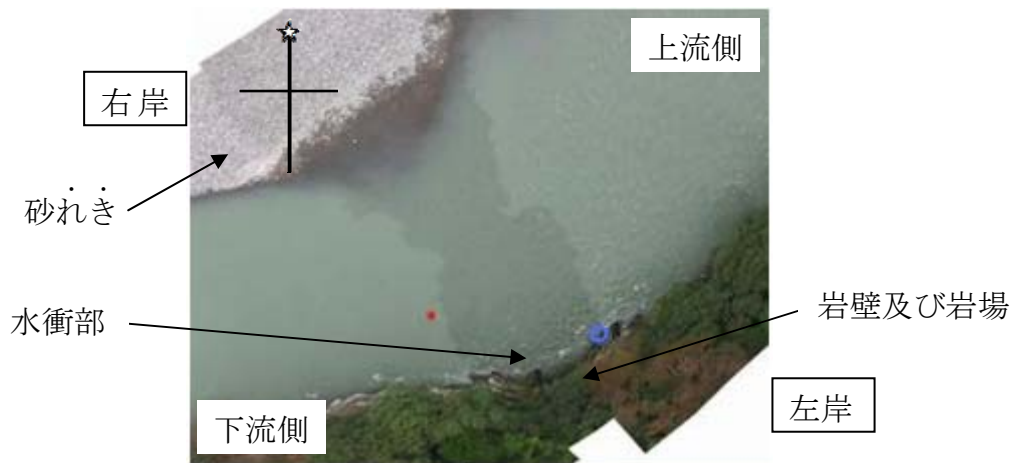
(写真2.8-1 噴流の中心位置 (赤が噴流の中心位置、青が本船が乗り揚げた岩))

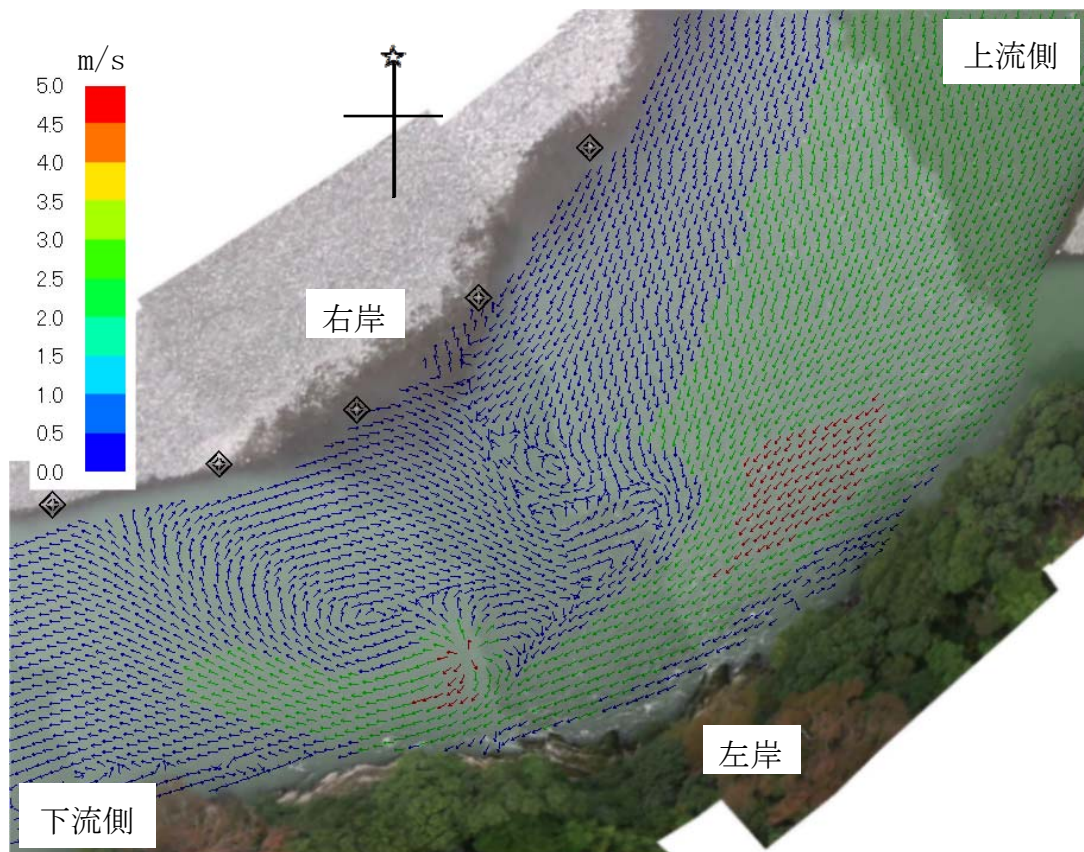
本件水域には、上流及び噴流の左岸側に強い流れが生じており、最も強いところで流速約5m/sであった。本事故発生場所の下流には、右岸側に上流に遡る反流が生じていた。

(写真 2.17-2 数値シミュレーションにより求めた本事故当時の流速分布)
 (別添 1 旅客船転覆事故に係る川の横断形状の計測についての委託調査、別添 2 旅客船転覆事故に係る川の水面の画像データの取得についての委託調査 参照)

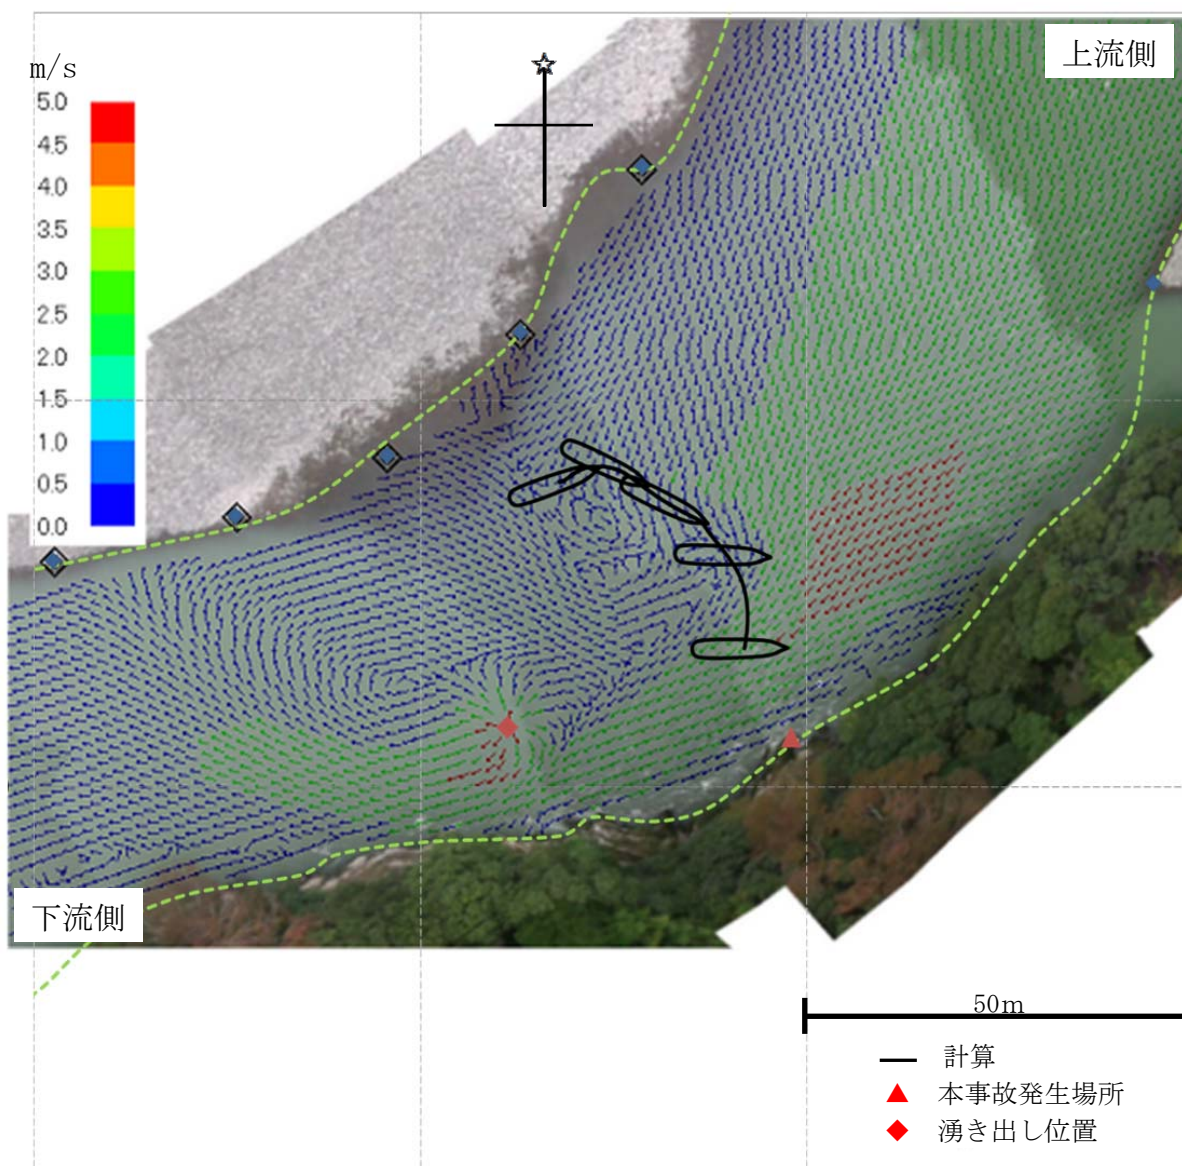
噴流付近で上流側を向き、微速の状態ですべてシミュレーション計算を行ったところ、増速に時間がかかるため、プロペラ回転数を上げても流れの強い領域では噴流の下流側に流される結果となった。

一方、上流側を向き、一定の船速からプロペラ回転数を上げて操舵すると仮定してシミュレーション計算を行った結果、本事故発生場所近傍まで近づくことはできたが、本事故発生場所への船首からの衝突が得られず、再現には至らなかった。

(図 2.18-5 左岸の岩場に向かう状況の航跡)

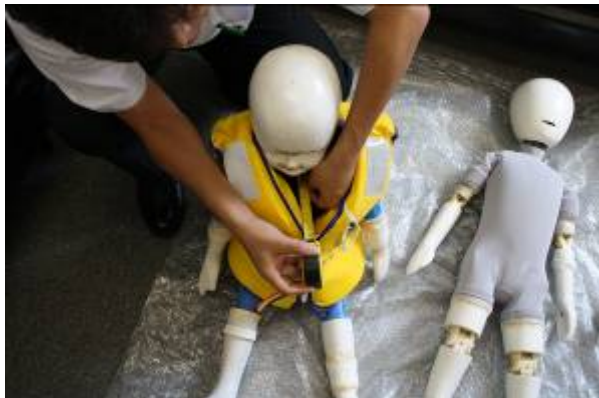
胸部と小児用-Mの内側の間隔は約10cmであり、上に引いた際、脱げる状態であった。

(写真2.19-1 3～4歳ダミーの小児用-M着用状況)

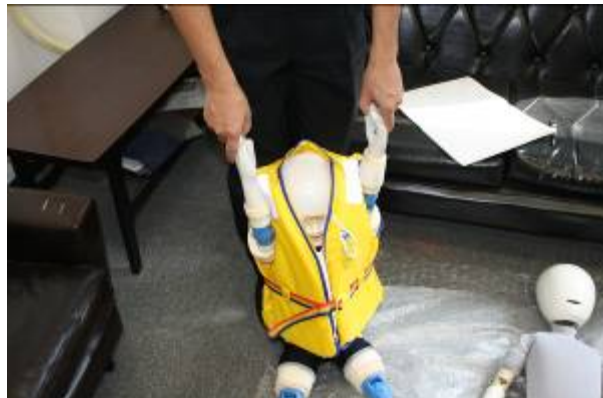
(写真2.19-2 3～4歳ダミーの小児用-Mを上にしたときの状況)

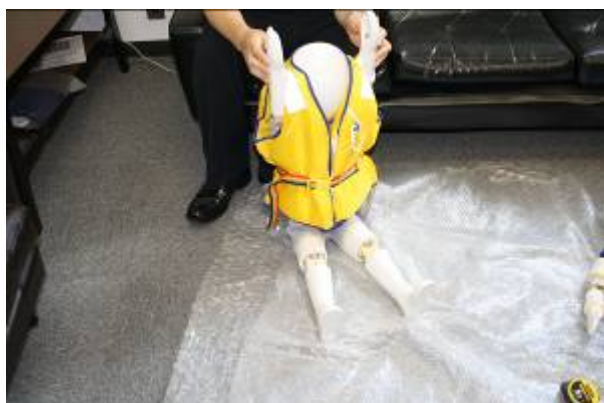
胸部と小児用-Mの内側の間隔は約12cmであり、上に引いた際、脱げる状態であった。

(写真2.19-3 2～3歳ダミーの小児用-M着用状況)

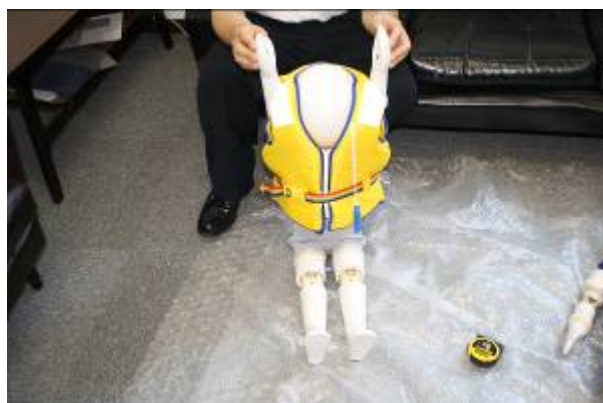
(写真2.19-4 2～3歳ダミーの小児用-Mを上にしたときの状況)

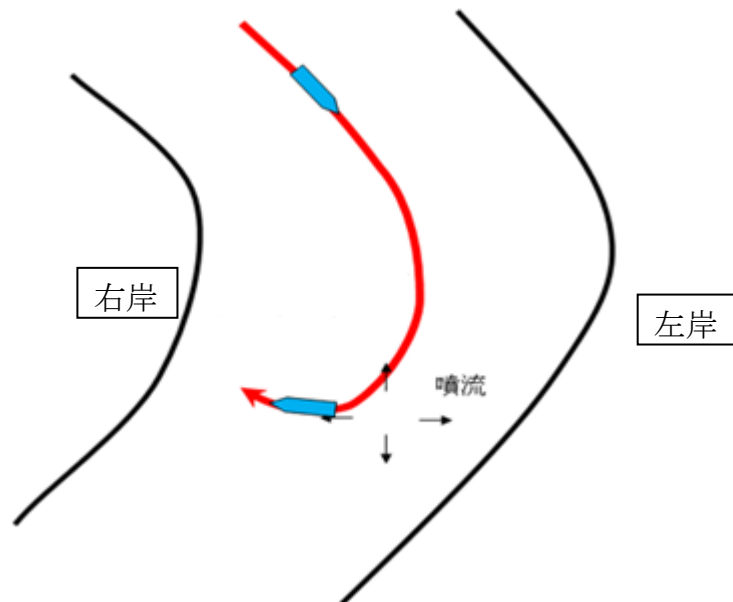
本船は、本件水域に進入し、本件噴流域を航行していたところ、右に旋回し出して船首が右岸に向く状況となり、更に右旋回を続けて船首が上流に向く姿勢となったものと考えられる。

(図3.1-1 本件水域の本船の航跡イメージ(船首が右岸に向く状況))

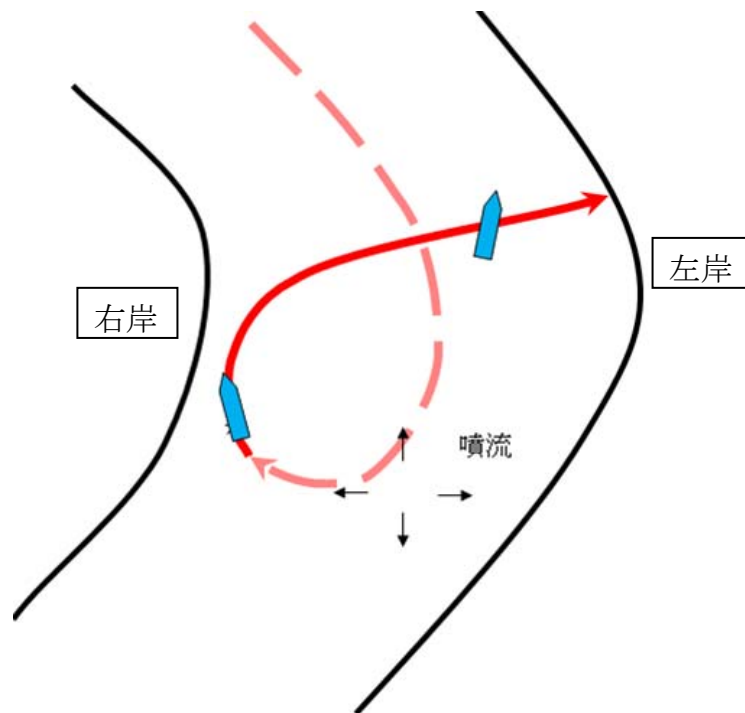
本船は、船首が上流に向く姿勢となってから、上流からの流れと船外機による推進力とが釣り合う状況となり、左岸の岩場に向けて斜航し、14時17

分ごろ左岸にある岩場に右舷船首部の船底が乗り揚げたものと考えられる。

(図 3.1-2 本件水域の本船の航跡イメージ (左岸の岩場に乗り揚げるまでの状況))

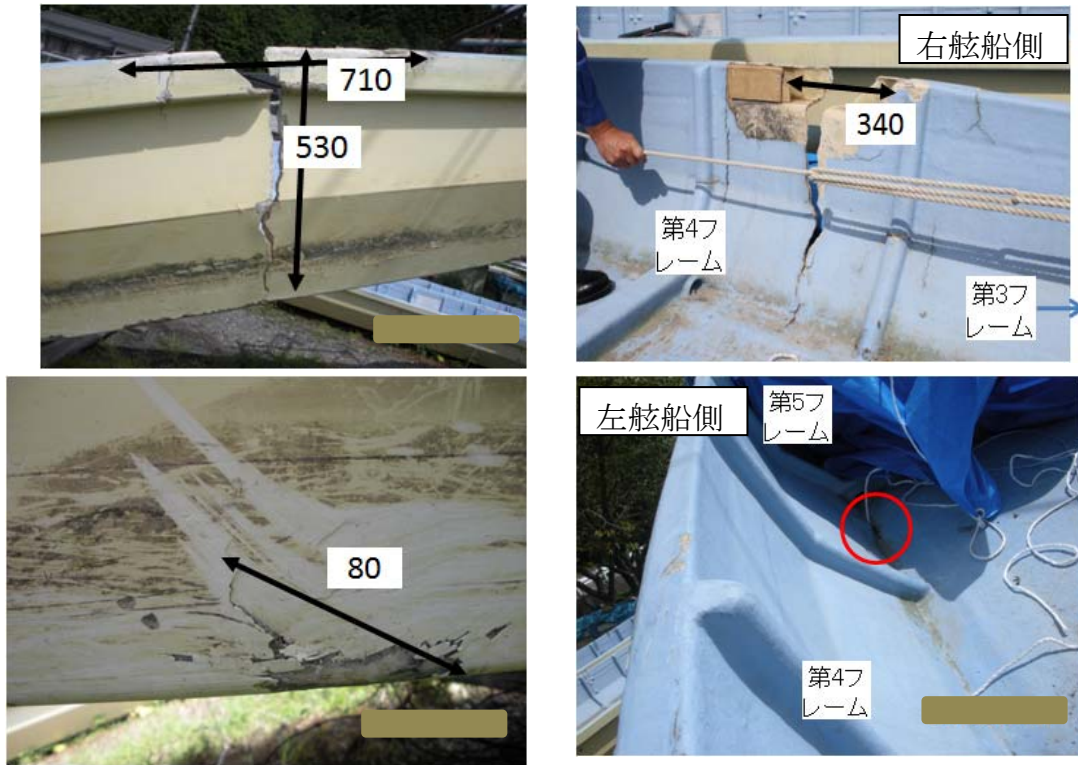
付図2 本船の主な損傷箇所（船側部）

- ② 右舷後部船側外板には頂部から船底にかけて亀裂が、左舷中央部船側外板には外部から力を受けたような凹損がそれぞれ生じていた。
- ③ 左舷船尾側面部材とトランサム^{*6}の接合部に亀裂が生じ、船尾の横部材が取付け部から損壊していた。
- ④ 本船に積まれていたかい2本のうち1本及び竿2本のうち1本が折損していた。

船底部には右舷船首部の長さ約120mmの擦過傷以外に目立った傷はなく、右舷後部船側外板には頂部から船底にかけて亀裂が、左舷中央部船側外板には外部から力を受けたような凹損が、左舷側面部材とトランサムとの接合部に亀裂がそれぞれ生じ、船尾の横部材が取付け部から損壊して船外機が脱落し、また、本船に積まれていたかい2本のうち1本及び竿2本のうち1本が折損した。
