# 船舶事故調査報告書

船種 船名 貨物船 JIA HUI  
IMO 番号 8660911  
総トン数 2,962トン

船種 船名 貨物船 第十八栄福丸  
船舶番号 141410  
総トン数 498トン

事故種類 衝突  
発生日時 平成25年9月27日 01時22分ごろ  
発生場所 東京都大島町伊豆大島西方沖  
伊豆大島灯台から真方位265° 5.6海里付近  
(概位 北緯34° 47.46′ 東経139° 15.53′)

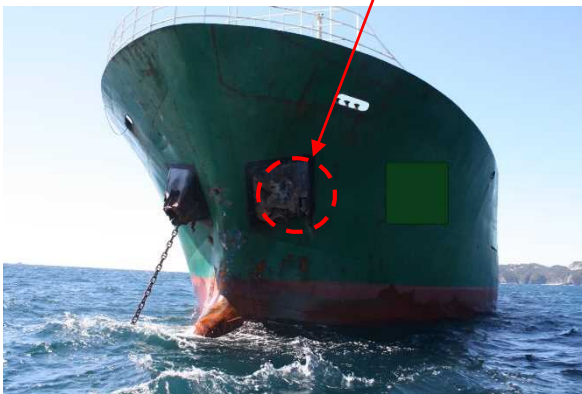
写真2.3-1 左舷錨の損傷状況

A船は、左舷錨のクラウン及びアーム部等が脱落、左舷ベルマウスに圧壊、船首部に破口、球状船首に亀裂を伴う凹損等を生じた。(写真2.3-1～写真2.3-3参照)

左舷錨に脱落

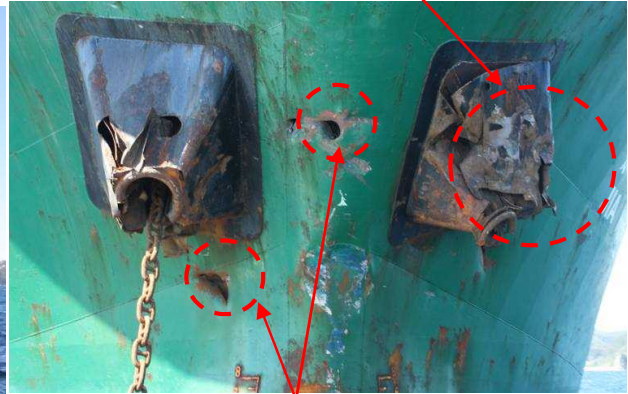
写真2.3-2 船首部の損傷状況

左舷ベルマウスに圧壊

船首部に破口

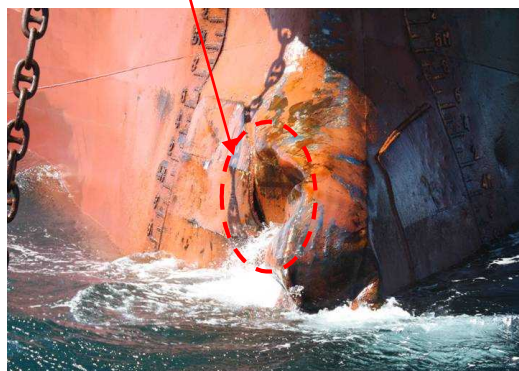
写真2.3-3 球状船首の損傷状況

亀裂を伴う凹損

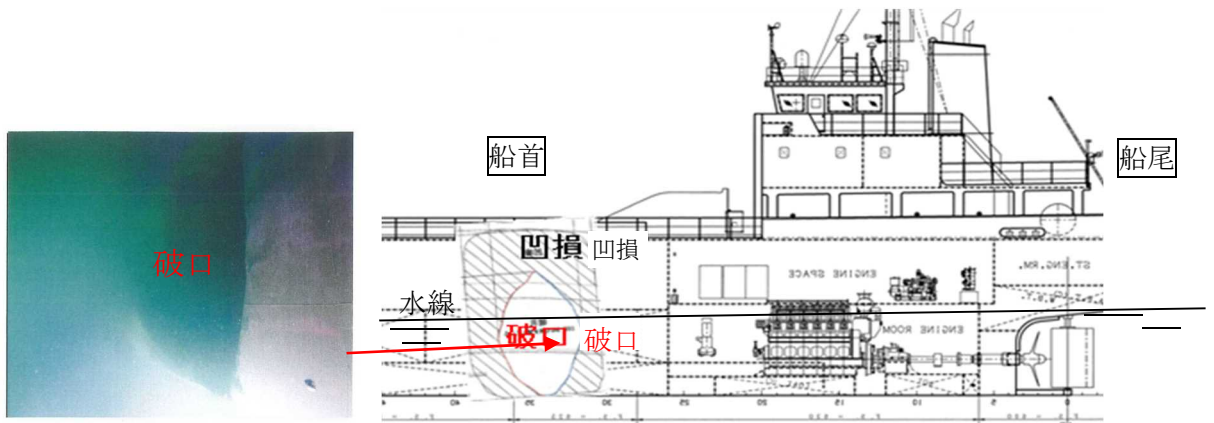
図2.3-1 B船損傷状況図 (写真はD社提供)

サルベージ会社(以下「D社」という。)の回答書及び海上保安庁の情報によれば、B船は、左舷中央部の船側外板に幅約3.5m、高さ約5.5mの破口を

- (2) B船は、左舷中央部の船側外板に幅約3.5m、高さ約5.5m、面積約12.99m<sup>2</sup>の破口が生じて左舷側から転覆したものと考えられる。

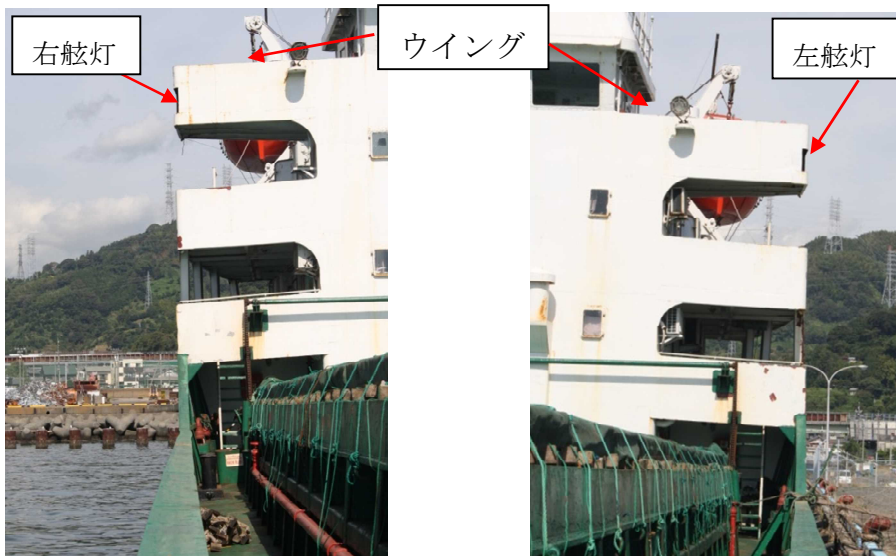
写真2.5-3 舷灯の設置状況

- (1) A船は、船橋ウイングの両端前面に舷灯を設置し、2012年12月から2013年4月までの期間に、中華人民共和国の造船所で国際航海に従事するための船橋ウイングの拡張工事等を行った。
- (2) A船は、拡張工事に伴い舷灯を一旦撤去して復旧した際、国際海上衝突予防規則に定める舷灯の水平射光範囲（以下「規定値」という。）が各舷正船首から正横後22.5°までの間に対し、船首方が前方の内側隔板に隠れ、正船首からそれぞれ右舷側に約5.4°及び左舷側に約3.3°の範囲で、舷灯が視認できない状況となっていた。（写真2.5-3、写真2.5-4、図2.5-3、図2.5-4参照）

- (1) A船の左舷船首約 $3.3^{\circ}$ から右舷船首約 $5.4^{\circ}$ までの範囲にある他船からA船を見た際、A船の両舷灯を視認できず、A船の動静を適切に判断できない場合があるが、01時14分30秒ごろA船が針路を左に転じて以降、B船が右舷灯を視認できる水平射光範囲内から接近していることから、A船の舷灯が規定値を満足していなかったことは、本事故の発生に関与した可能性はなかったものと考えられる。
- (2) A船は、舷灯の設置状況以外に船体、機関及び機器類に不具合又は故障はなかったものと考えられる。
- (3) B船は、名古屋港出港時に船体、機関及び機器類に不具合又は故障はなかったものと考えられる。

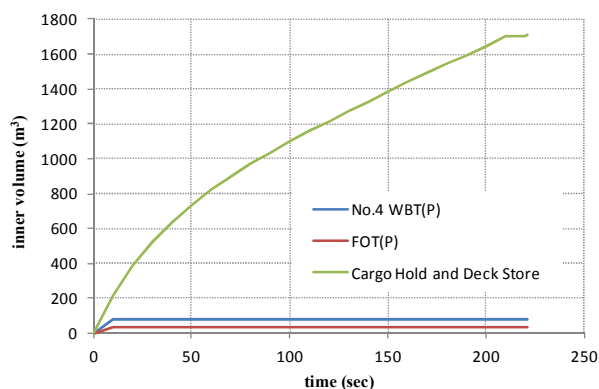
図2.10-3 浸水量の時系列変化

B船は、A船が離脱してから、10秒後にNo.4WB(T)及びFOT(P)のタンクが満水となり、船体が左舷側に傾斜し、貨物倉及び甲板倉庫への浸水量が、1分後に約820 m<sup>3</sup>、2分後に約1,210 m<sup>3</sup>、3分後に約1,540 m<sup>3</sup>であった。

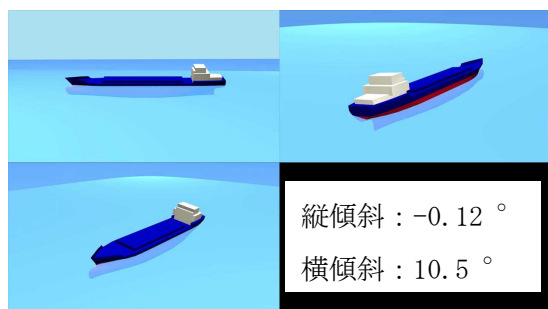
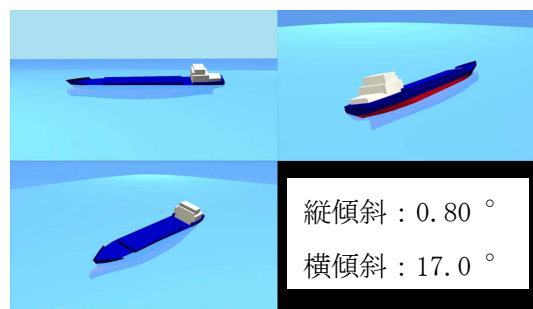
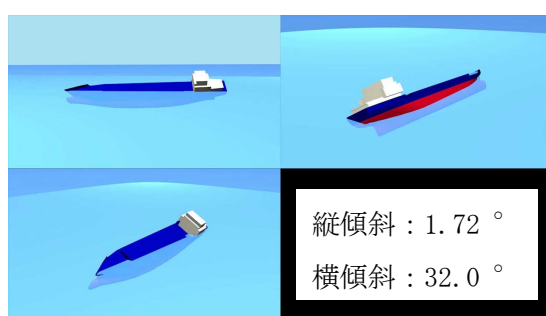
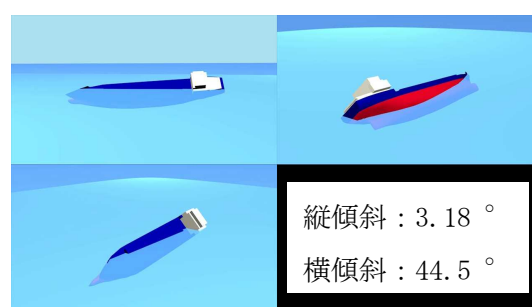
B 船は、A 船が離脱してから 1 分後までに急激に船体が沈下し、更に左舷へ約  $10.5^\circ$  横傾斜し、その後、船体沈下と左舷側への傾斜が増して 2 分後に甲板上の左舷端が水面に達し、3 分後に左舷の甲板が水面下となって 3 分 30 秒後に船体の大半が水面下になった。

- (1) B 船は、浸水開始前に十分な復原力を有していたが、浸水量が増加するにつれて船体が沈下し、船首側への傾斜が急激に進行して 3 分 40 秒後に転覆に至ったと考えられる。
- (2) 衝突時の B 船の破口形状と A 船の船首との隙間は、破口の面積の 10% 程度であり、この隙間からの浸水量は 10 分後に約  $870\text{ m}^3$  で、転覆時の浸水量が約  $1,750\text{ m}^3$  であることから、A 船が離脱しなかった場合、10 分程度の浸水量では B 船の姿勢が大きく変化したとは考えられない。

A船は、B船の船側に船首が突入したとき、B船に押しつけた状態を保っていれば、破口からの急激な浸水を防いで、B船の転覆を遅らせることができたものと考えられる。
