船舶事故調査報告書

船種船名 油タンカー 聖幸丸

事故種類 爆発

発生日時 平成26年5月29日 09時20分ごろ

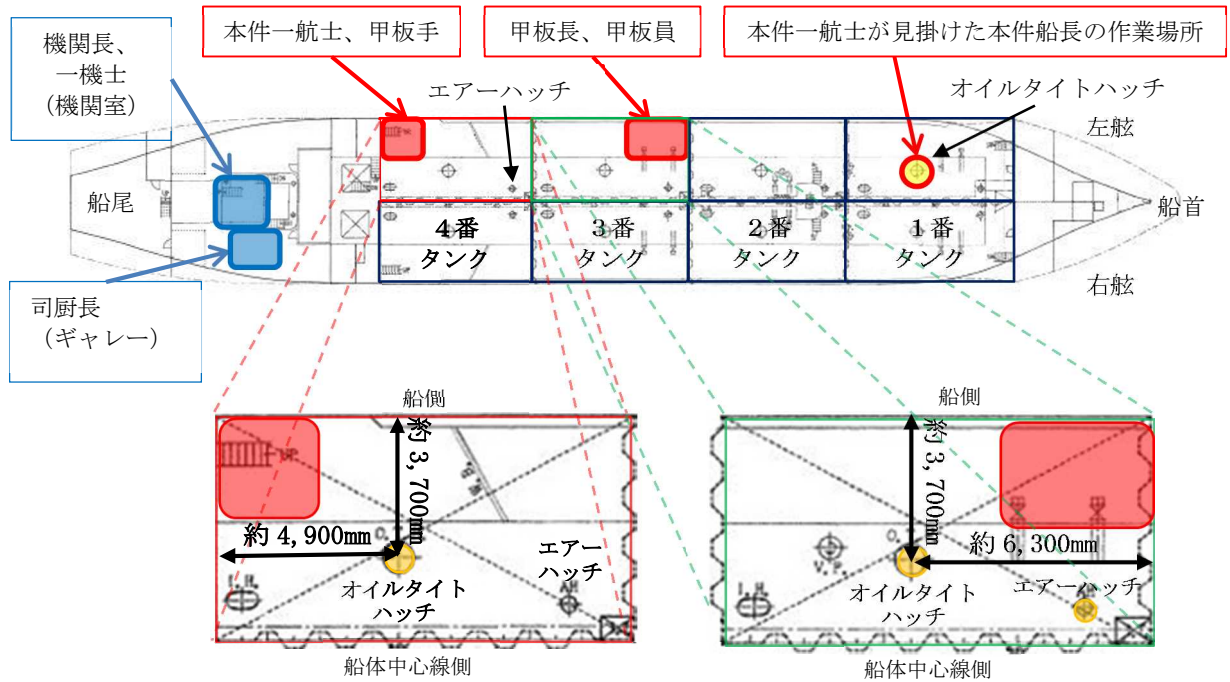
図 2.1-1 本事故当時の作業場所

本件船長は、29日の朝、甲板部乗組員4人にそれぞれの作業内容を指示し、09時00分ごろから、本件船長が甲板上で本件バーナ作業を始め、本件一航士及び甲板手が左舷4番タンクのオイルタイトハッチから数m離れた左舷船尾側の甲板上で、甲板長及び甲板員が左舷3番タンクのオイルタイトハッチ及びエアーハッチから数m離れた左舷船首側付近の甲板上で、本件さび落とし作業をそれぞれ始めた。

本件一航士は、本件さび落とし作業中に、本件船長が左舷1番タンクのオイルタイトハッチ付近の甲板上で本件バーナ作業を行っているのを見掛けた。

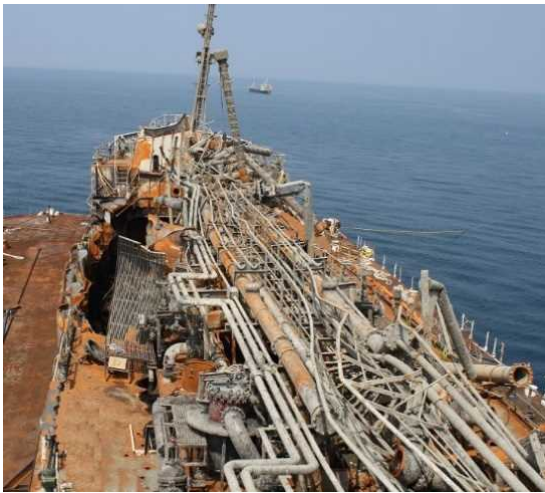
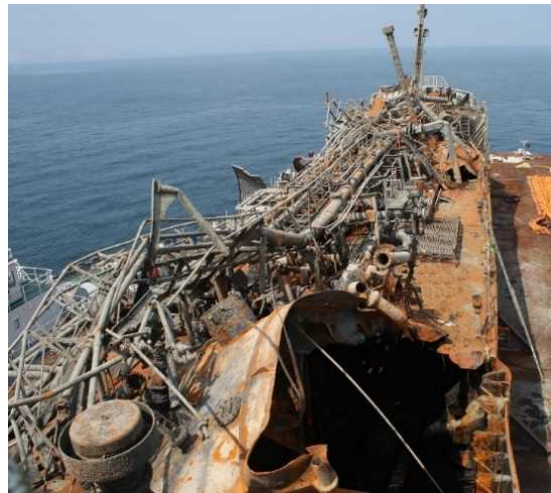
写真 2. 3 - 1 上甲板等の損傷状況

本船は、タンクの上甲板、トランク甲板（膨張トランク^{*8}上の甲板）、船首楼甲板、タンクの縦通隔壁、横置隔壁^{*9}、貨物油管等に破損、焼損等を生じた。

2.3から、本船は、タンクの上甲板部分、トランク甲板、船首楼甲板、タンクの縦通隔壁、横置隔壁、貨物油管等に破損、焼損等を生じたものと認められる。

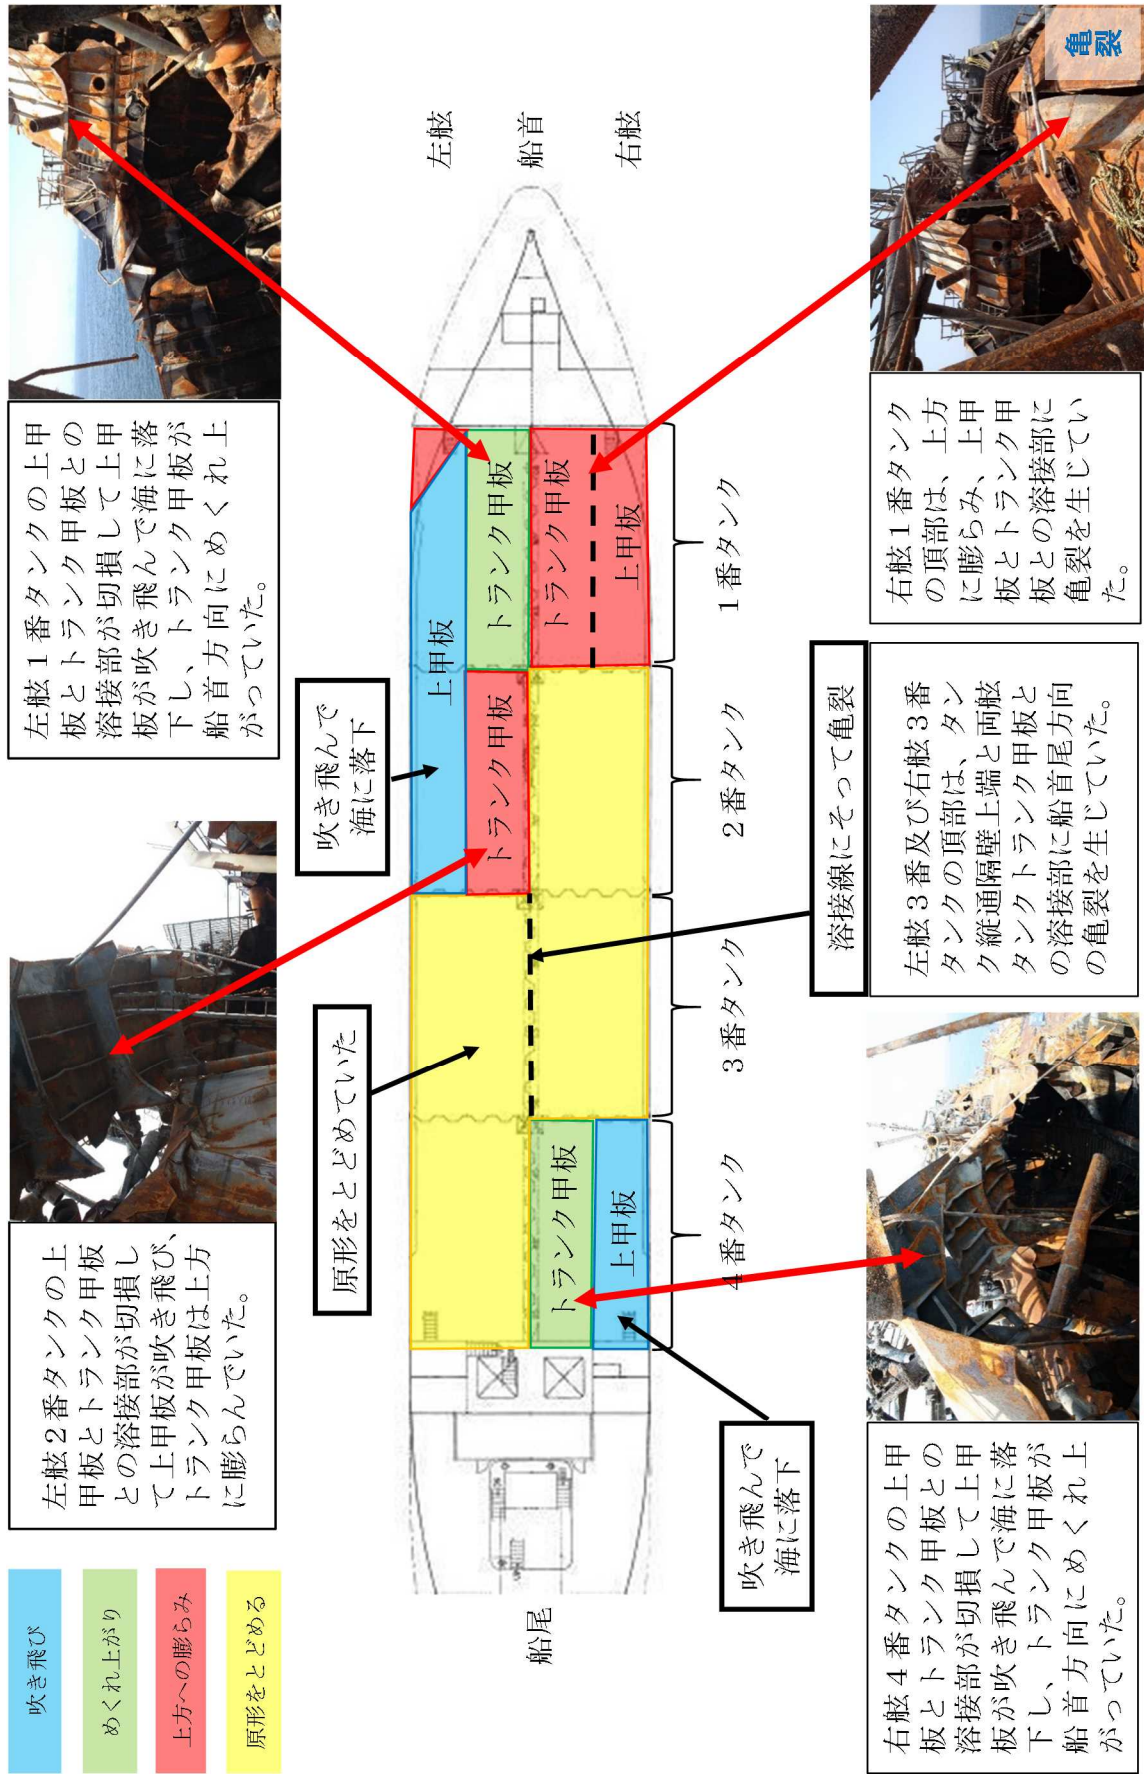
図 2.3-2 タンク部上甲板の損傷状況

(1) 2.3から、3番タンクの縦通隔壁は、右舷から左舷方に折れ曲がり、左舷2番タンクと左舷3番タンク間の横置隔壁の船側から約1/3は、船首方に折れ曲がったものと認められる。

(2) 前記(1)から、3番タンクの縦通隔壁の損傷は、右舷から左舷方へ進んだ爆風が、左舷2番タンクと左舷3番タンク間の横置隔壁の損傷は、船尾から船首方へ進んだ爆風が、それぞれ影響を与えた可能性があると考えられる。

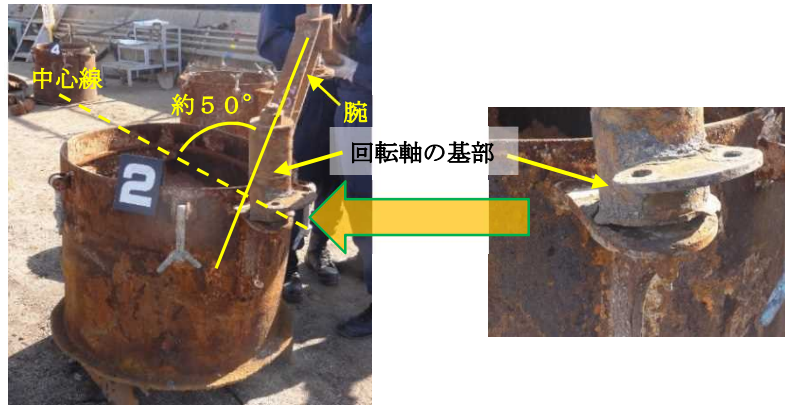
写真2.3-3 右舷2番タンクのオイルタイトハッチの状況

回転軸のハッチカバー側の切断面とハッチコーミング側の切断面を合わせたところ、ハッチカバーは、時計回りに約50°開放していた。(写真2.3-3参照)

- (1) 2.3.2(1)及び(2)から、右舷2番タンクのオイルタイトハッチカバーは、時計回りに約50°開放していたものと考えられる。また、左舷4番タンクのオイルタイトハッチカバーは、開放していたものと考えられる。
- (2) 前記(1)から、一部のハッチカバーは、本件バーナ作業の際、開放された状態であったものと考えられる。

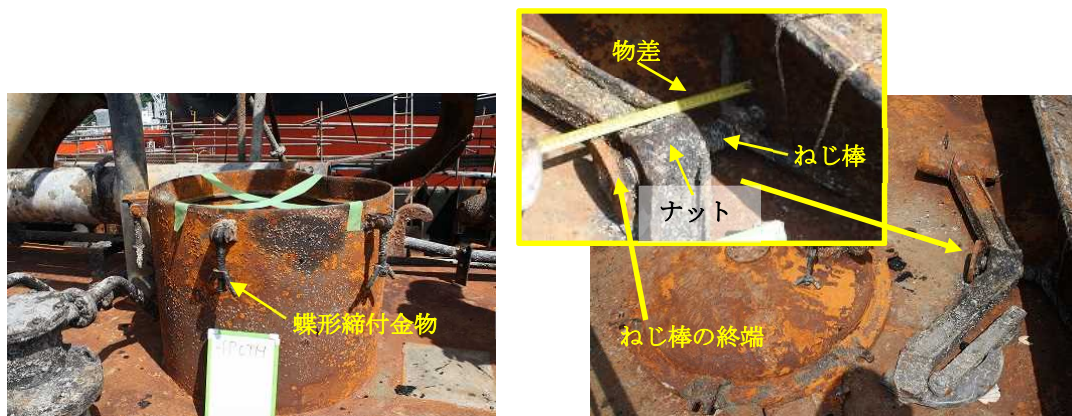
写真2.3-4 左舷4番タンクオイルタイトハッチの状況

ねじ棒が、ハッチカバーを開放する方向へほぼ終端まで回転し、上端が、ナットから長く突き出した状態であった。(写真2.3-4参照)

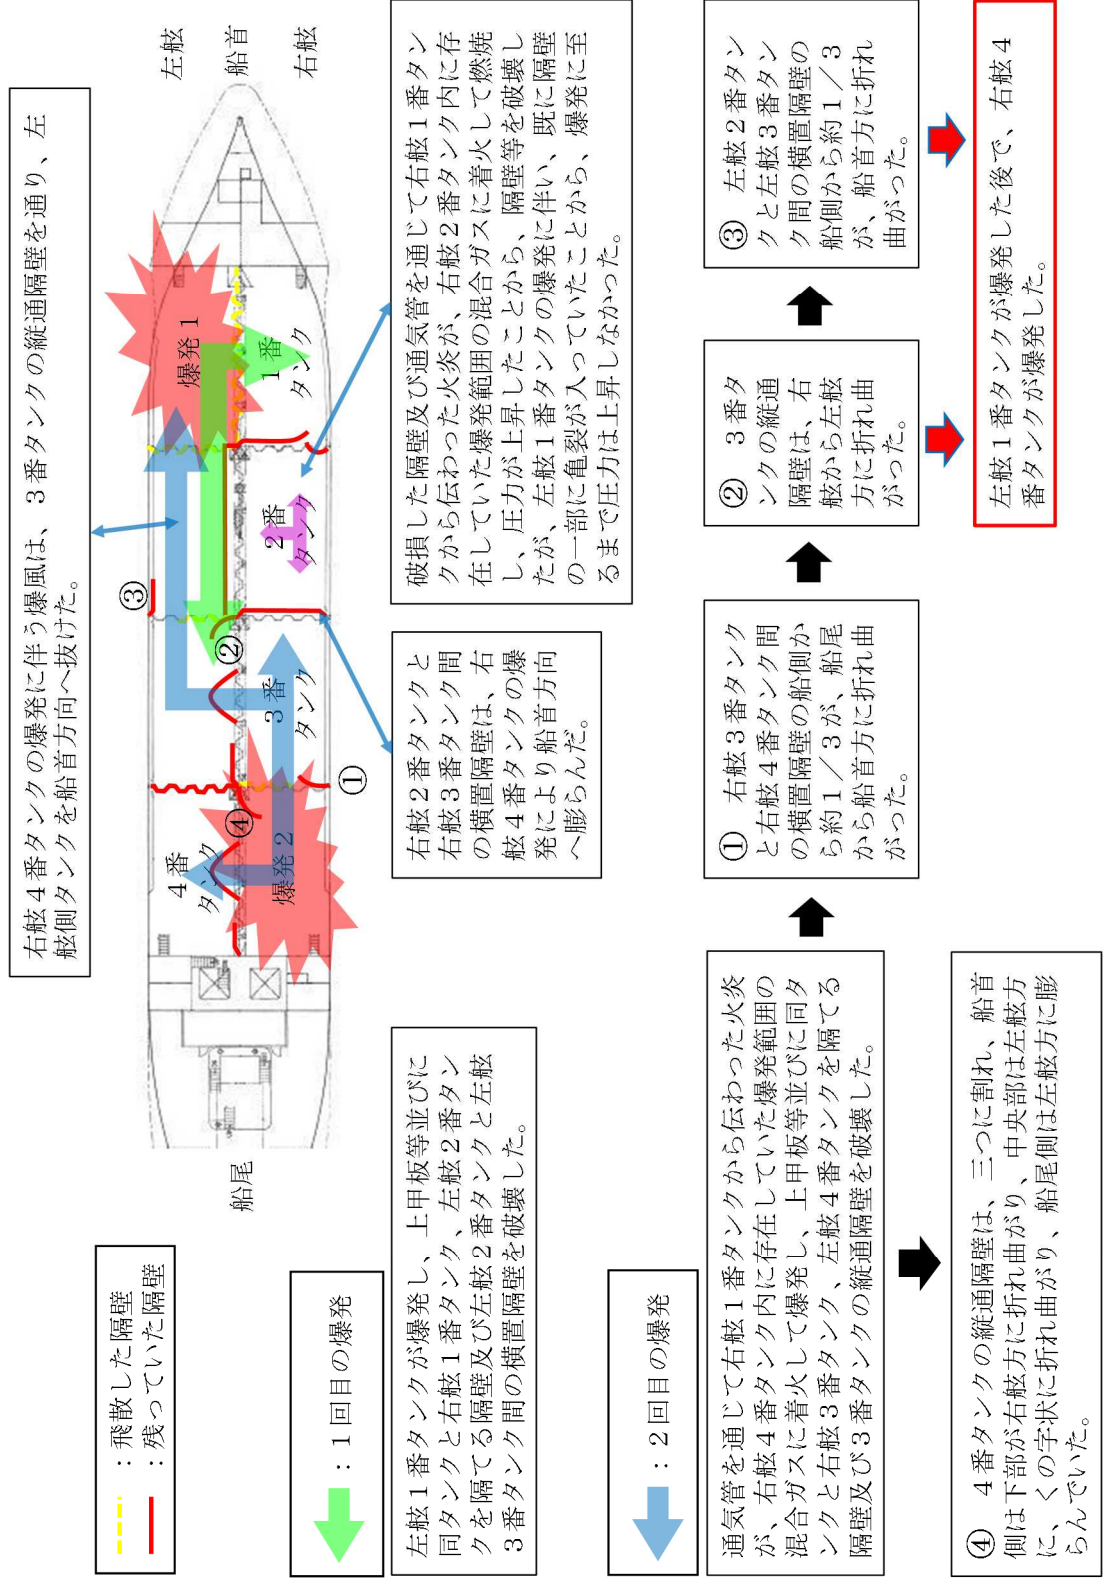
付図 2 着火場所の特定及び爆発発生状況に関する解析図

2.1.1、2.3、2.5.3、3.1.2、3.2.4～3.2.7 並びに損傷状況に関する下記(1)及び(2)の分析から、船長が、左舷1番タンクのハッチの蝶形締付金物付近で使用し

ていたバーナの火炎が、左舷1番タンク内で形成された爆発範囲の混合ガスに着火して爆発し、爆発による火炎は、破損した隔壁及び甲板上に配管されたタンクの通気管を通じて他のタンクに伝わり、続けて右舷4番タンクが爆発した可能性があるが、着火及び爆発発生箇所並びに火炎の伝搬状況は、明らかにすることができなかった。
