昭和56年横審第75号

貨物船尾道丸遭難事件

言渡年月日 昭和58年8月8日

満載状態で荒天航行中の大型船に発生する船首部スラミングの実態の未解明

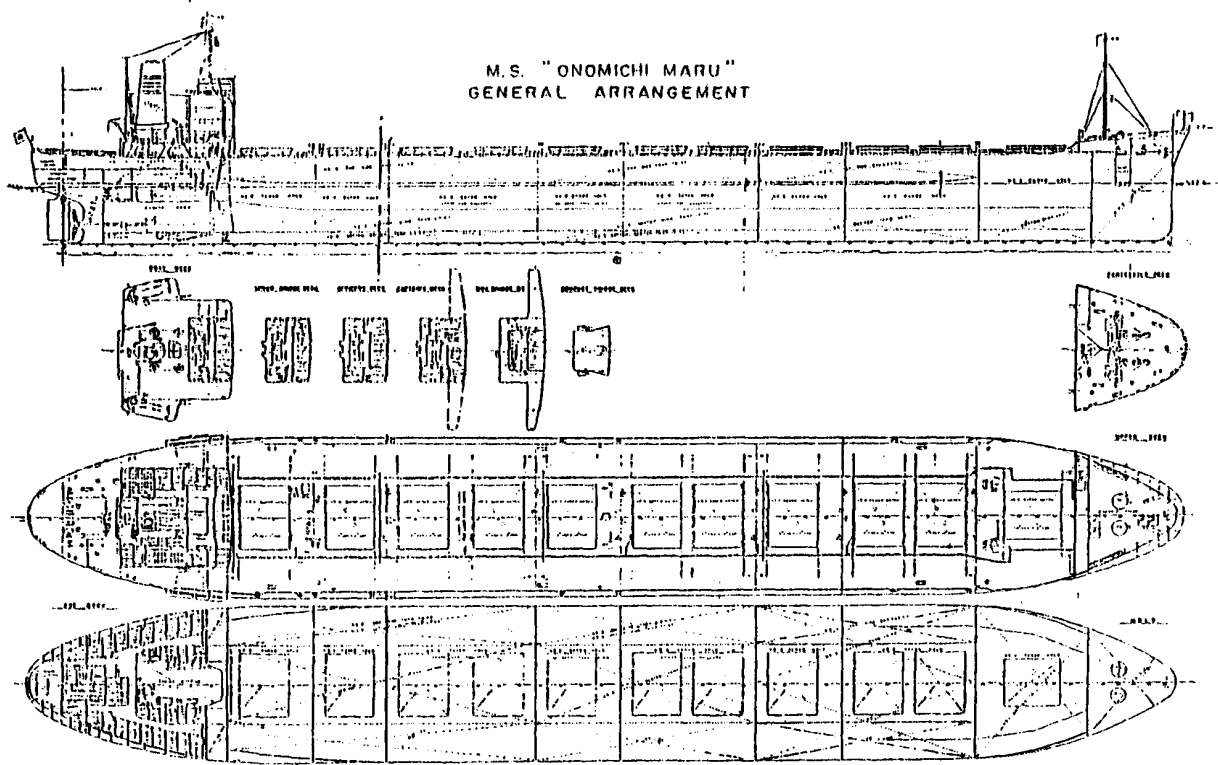
資料 1 尾浦丸一般配置圖

船体構造及び配置については、〔資料1〕のとおりであるが、船尾に航海船橋、機関室及び乗組員居住区があり、貨物倉は8個、貨物倉口は11個で、それぞれ最前部のものをNo. 1として番号がつけられ、船首には船首楼及び船首タンクが設けられていた。

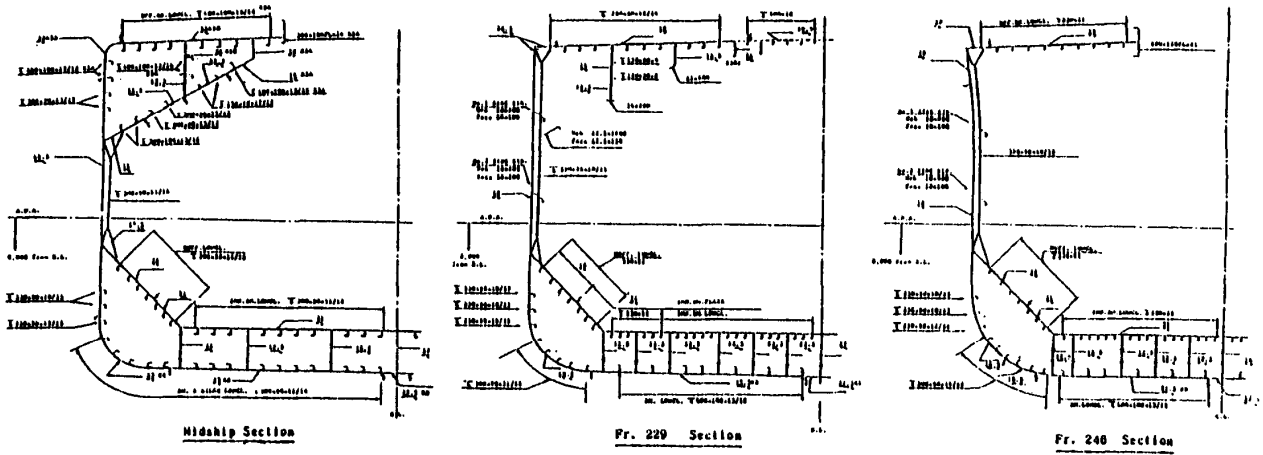
資料 2 尾浦丸橫斷面圖

貨物倉は、鉄鉱石等の比重の重い貨物を積む場合には、No. 135及び7の各貨物倉に1倉置きに積載する構造になっており、貨物倉の断面形状は、〔資料2〕のとおりで、上甲板下にトップサイドタンク、内底両側にビルジホッパータンク、船底に二重底タンクが、それぞれ設けられていたが、No. 1貨物倉のみは、トップサイドタンクが設けられていなかった。貨物倉の肋骨構造は、船側のみが横肋骨式で、その他は全て縦肋骨式であった。貨物倉間の横隔壁は、垂直ウェブスチフナー付きの水平波型構造であった。船体中央のNo. 5貨物倉が深水倉兼用に、その前後のNo. 4及び6貨物倉が積地入港時の喫水調整のためのポートユース・バラストタンク兼用に、それぞれなっていた。

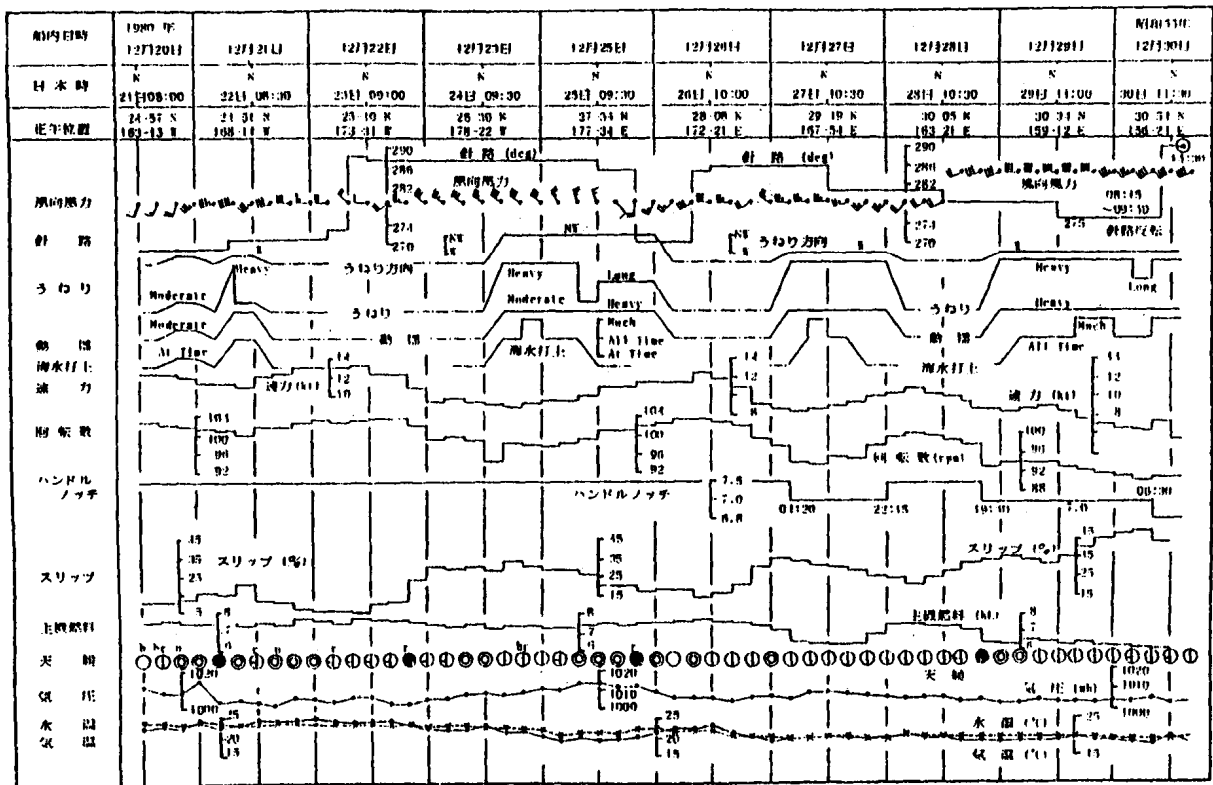
資料 4 馬淵丸航路状況 (昭和55年12月20日~30日)

その後A受審人は、無線模写電送による新聞及び気象情報により、例年にない寒波の襲来と異常気象のため、本邦の東方海上で激しい荒天が続いていることを知り、本邦に接近して北緯30度線を北に越えるころから北西又は西の風が連吹すると思っていたが、荒天水域を避けて南方をう回する航海計画は考えず、気象海象の状況に応じて対処するつもりで続航し、その後、状況により変針変速の措置をとり、本件発生まで異状なく航海を続けた。12月20日以降本件発生までの航海状況は、〔資料4〕のとおりである。

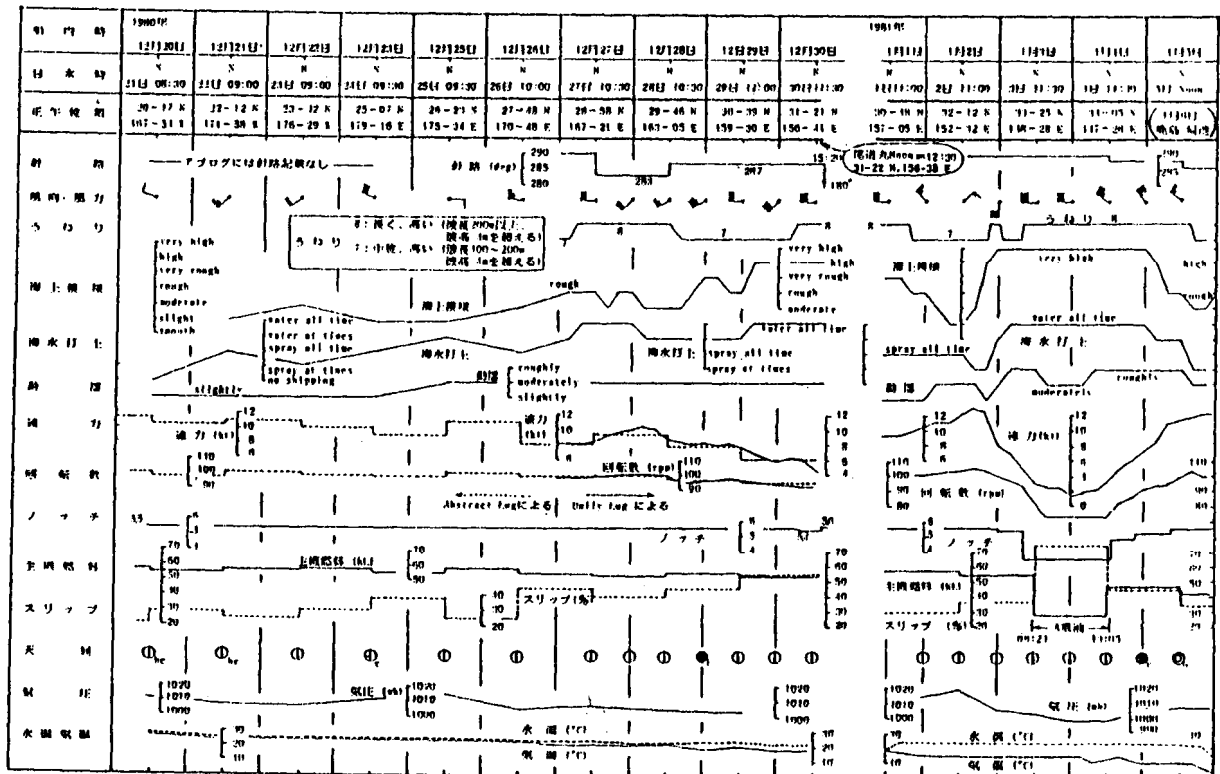
資料 5 だんぴ丸航路状況 (昭和55年12月20日~56年1月5日)

だんぴあ丸及び第十五とよた丸の各航海状況は、〔資料5及び6〕のとおりである。本船を含めた3船の相対位置は、〔資料9〕のとおりである。

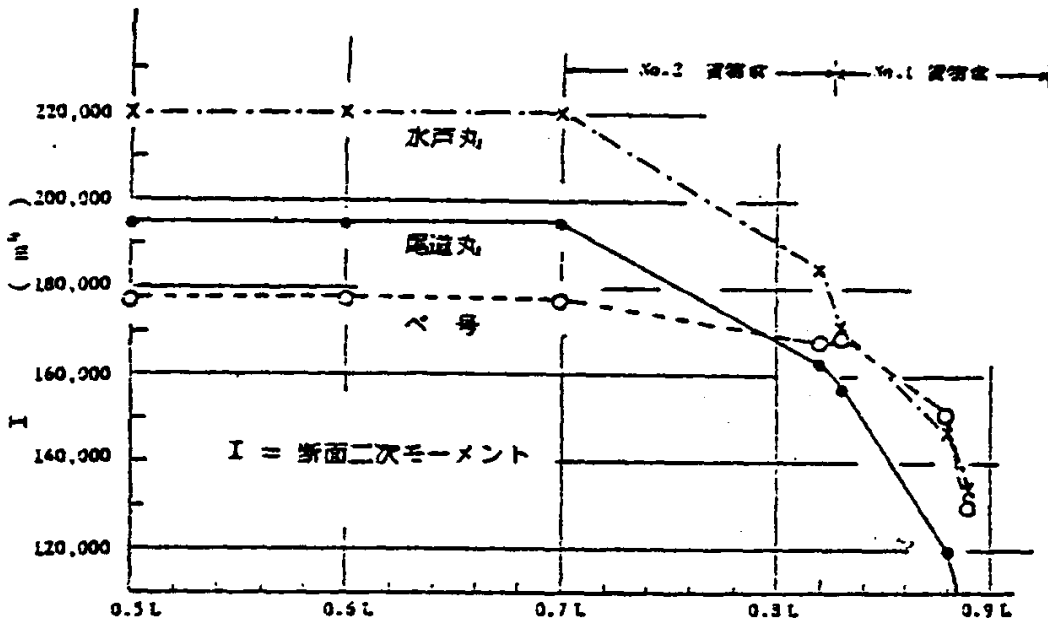
資料 15-1 断面二次モーメントの分布

〔資料15及び16〕に表示の本船の船体剛性の各数値は、いずれも建造時の各部材の原寸法から算出されたものであるから、建造当初から剛性が急落していたNo. 1貨物倉中央付近は、腐食衰耗の進行により、本件発生当時、剛性が更に低下していた。

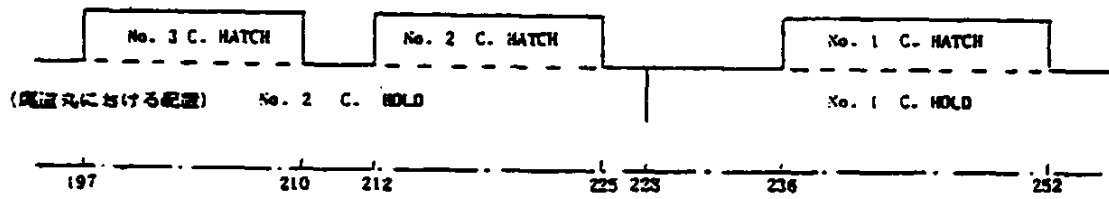
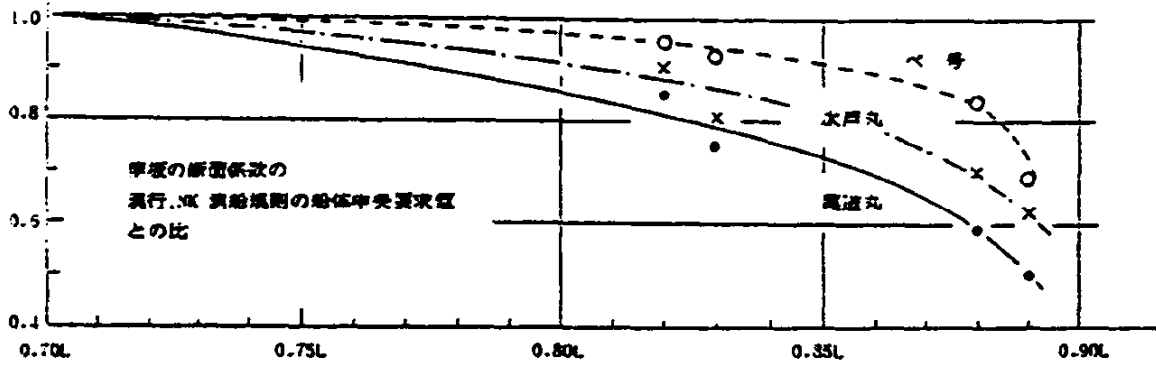
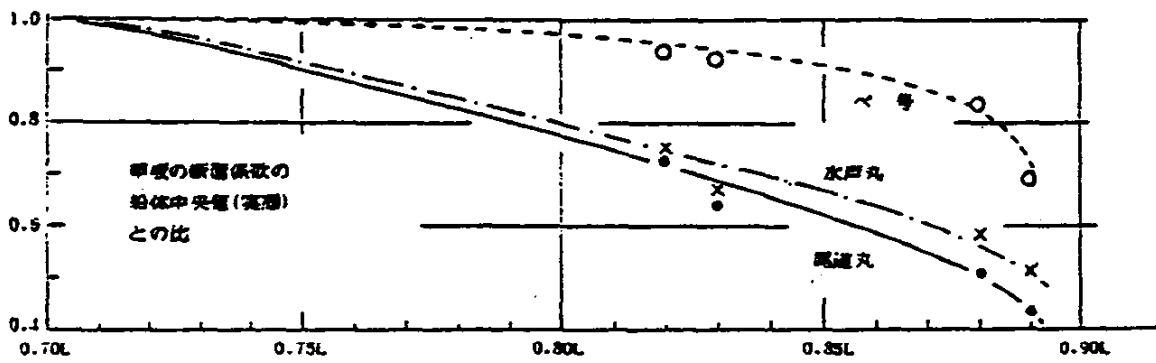
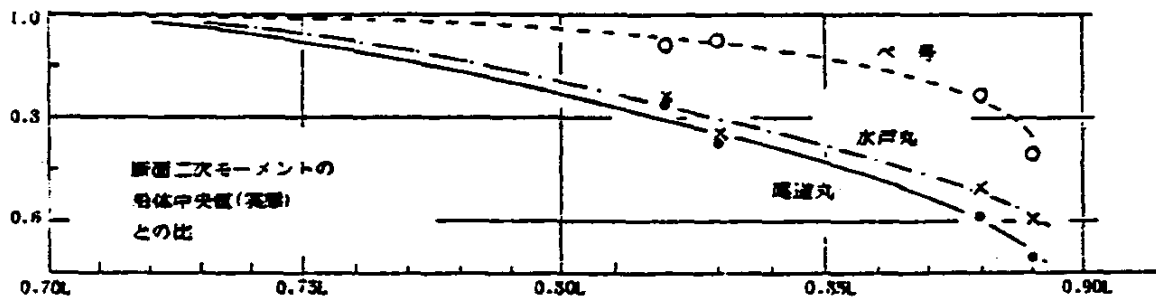
資料 16-4 船 窗 部 船 体 剛 性 比 較

スラミング荷重による船底の引張り応力については、N証人らの解析によれば、本件発生時の船底外板の応力は、上甲板の応力の半分程度である。しかも、〔資料14ないし17〕「船首部剛性分布及び類似船との剛性比較」に明らかなおり、本船船首部の船底に対する質面係数は、強力甲板に対する断面係数に比べて大きく、類似船と比較しても十分なものであった。また、損傷写真によれば、二重底切断面の船底外板に引張り応力の跡が認められるが、内底板には圧縮応力の跡が認められ、船底がヒンジになったことが明らかである。従って、引張り応力によって船体が折損したとは考えられない。
