運輸安全委員会は、平成30年2月22日(木)、

船舶事故等調査報告書39件(事故38件, インシデント1件), 及び軽微事案の船舶事故等調査報告書49件(事故40件, インシデント9件)を, ホームページで公表しました。

このうち, 重大【東京】事案3件[瀬渡船の釣り客死亡事故, コンテナ船同士の衝突事故, ケミカルタンカーと油タンカーの衝突事故]の概要を, 別紙のとおりご紹介します。

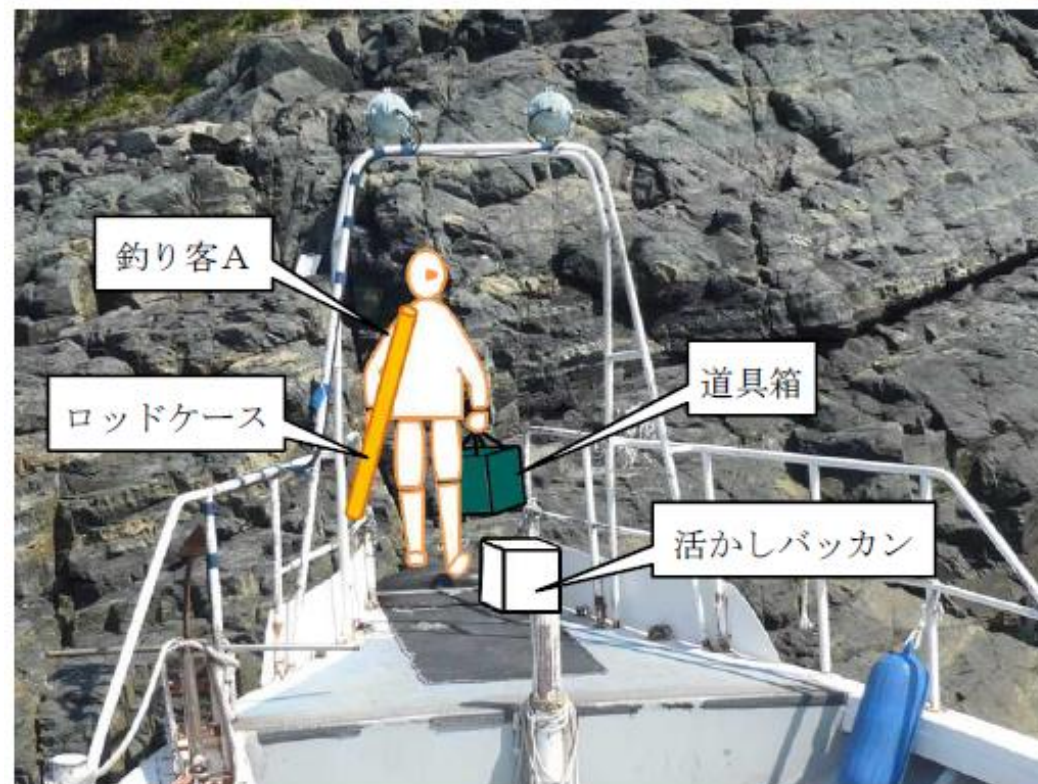
【事故概要】 A船(11トン)が、岩場(三ノ鼻と称する岩場)で釣り客の収容作業中、岩場から同船の船首部に移乗しようとしていた釣り客1人が落水し、死亡した。

〈原因〉 A船が、左舷側から波高約3mを超える波を受けたため、船体が移動し、釣り客がバランスを崩して低いくぼみにずり落ち、落水した。

- ① 左舷側から波高約3mを超える波を受けたのは、船長が現場付近において風速及び波高が帰航基準を超えた状況になっていたことに気付くのが遅れたことによる。
- ② 上記状況に気付くのが遅れたのは、船長が岩場の巡回を行わなかったため。
- ③ 釣り客がバランスを崩して落水したのは、釣り客が両手に荷物を持ち岩場からA船に移乗を始めたため。
- ④ 落水した釣り客を船上に引き揚げて救助できなかったのは、
 - i 船長1人だけで、救助の補助者がいなかった。
 - ii 船長は、救助と並行し、乗り揚げないように操船しなければならなかった。
 - iii 釣り客が両手に荷物を持っていて、救命浮環を確実につかめなかった。
 - iv 本船に、はしごなかったので、はしごによる引揚げの補助ができなかった。
- ⑤ 釣り客が死亡したことについては、
 - i 気温約7℃、水温約16℃で落水し、体力の消耗及び体温の低下が進行した。
 - ii 波高約3mを超える波があり、海水を誤嚥しやすい状況であった。

釣り客が三ノ鼻から本船に移乗を始めた状況(イメージ)

- ① 釣り客を渡した岩場の定期的な巡回を行うこと。
- ② 釣り客と相互に連絡をとり、早期に状況を把握し、瀬替えや収容等の判断をする。
- ③ 釣り客を岩場から収容するときは、乗船を補助する者を同乗させる。 ⇒ 続く

- ④ ハンズフリーマイクを使用するなどして、釣り客に両手を空けさせるなど、釣り客に必要な注意喚起を行う。
- ⑤ 釣り客は、両手を空けてハンドレールを持つなどして移乗する。
- ⑥ 引揚げを補助できるはしご等を船内に備える。
- ⑦ 落水者を想定した訓練を実施する。 (以下省略)

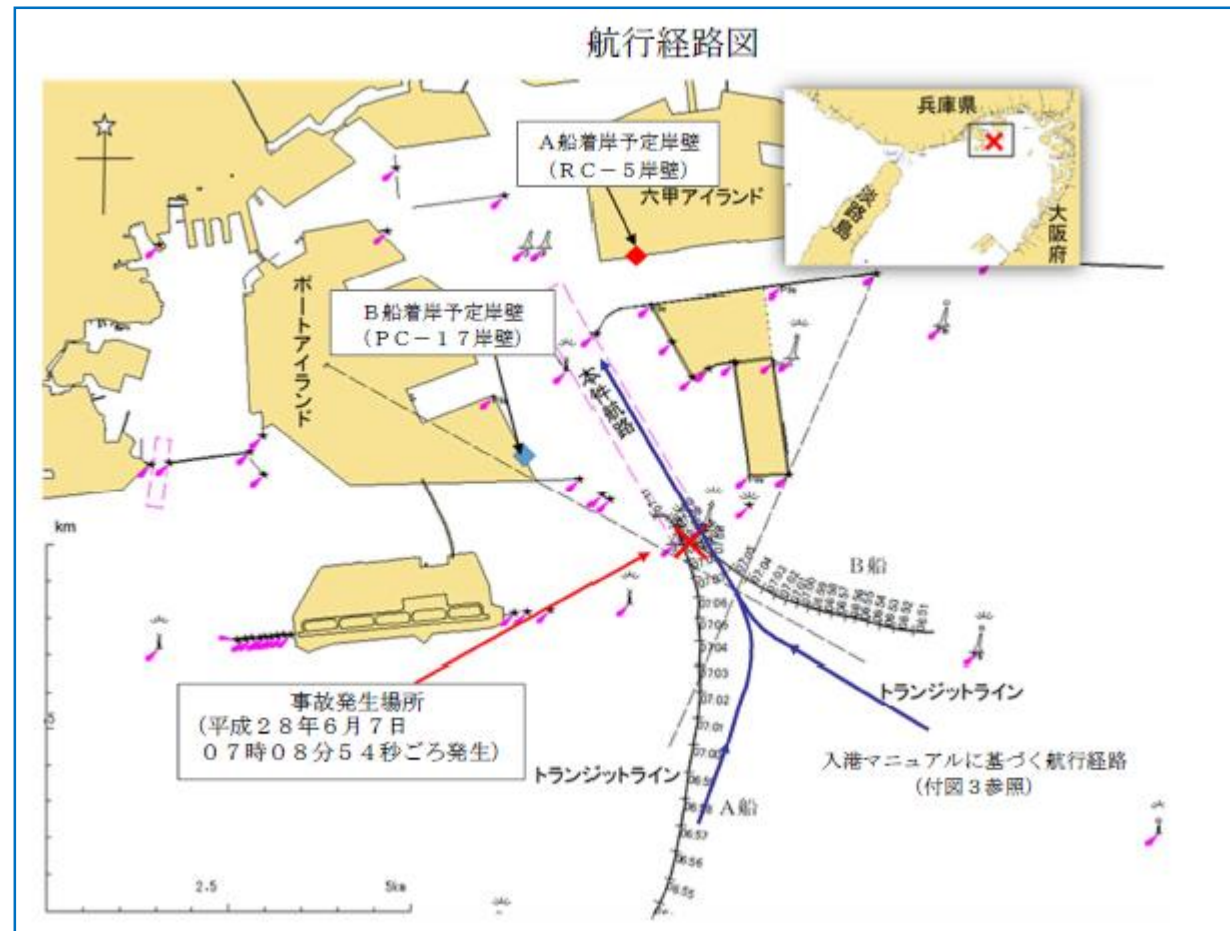
【事故概要】 A船(170,794トン, 水先人乗船)は, 阪神港神戸区の神戸中央航路南口に向けて北進中, B船(9,948トン)は, 神戸中央航路南口に向けて西北西進中, 両船が衝突した。

〈原因〉 両船がほぼ同時に航路に入航する状況下, 水先人Aが, A船の入航が優先されるものと思い北進を続け, また, 船長Bが, A船がB船の船尾方を航行するものと思い, 航路の西方にある着岸予定岸壁に向けて航路を斜めに横切る態勢で増速したため, 両船が衝突した。

- ① 水先人Aが, A船の入航が優先されるものと思って北進を続けたのは, A船が大型船で, 管制により航路入航が優先されると思ったこと, ポートラジオを介して同航路に向かっていて第三船より先に入航する態勢となったこと, 及びポートラジオに通報した入航時刻に合わせて航行していたことによる。
- ② 船長Bが, A船がB船の船尾方を航行するものと思い, 航路の西方にある着岸予定岸壁に向けて航路を斜めに横切る態勢で増速したのは, VHFで“Follow B”という他船同士の交信を聞いたこと, A船が, B船の前に割り込むのは危険だと思ったこと, レーダー情報で, A船が針路を変えなければB船の船尾方を航行する態勢であると思ったことによる。
- ③ A船及びB船が, ほぼ同時に航路に入航する状況となった際, 互いにVHFを用いてコミュニケーションをとっていなかったこと。

- 〈再発防止策〉**
- (1) 水先人及び船長は, VHF, 警戒船等を利用して, 自船の操船意図を示し, 衝突のおそれがある船舶とコミュニケーションをとること。
 - (2) 船長は, 航行海域における規則等を熟知し, 正しく履行すること。
 - (3) 港湾管理者は, 入港マニュアルの目的を理解させるように努める。

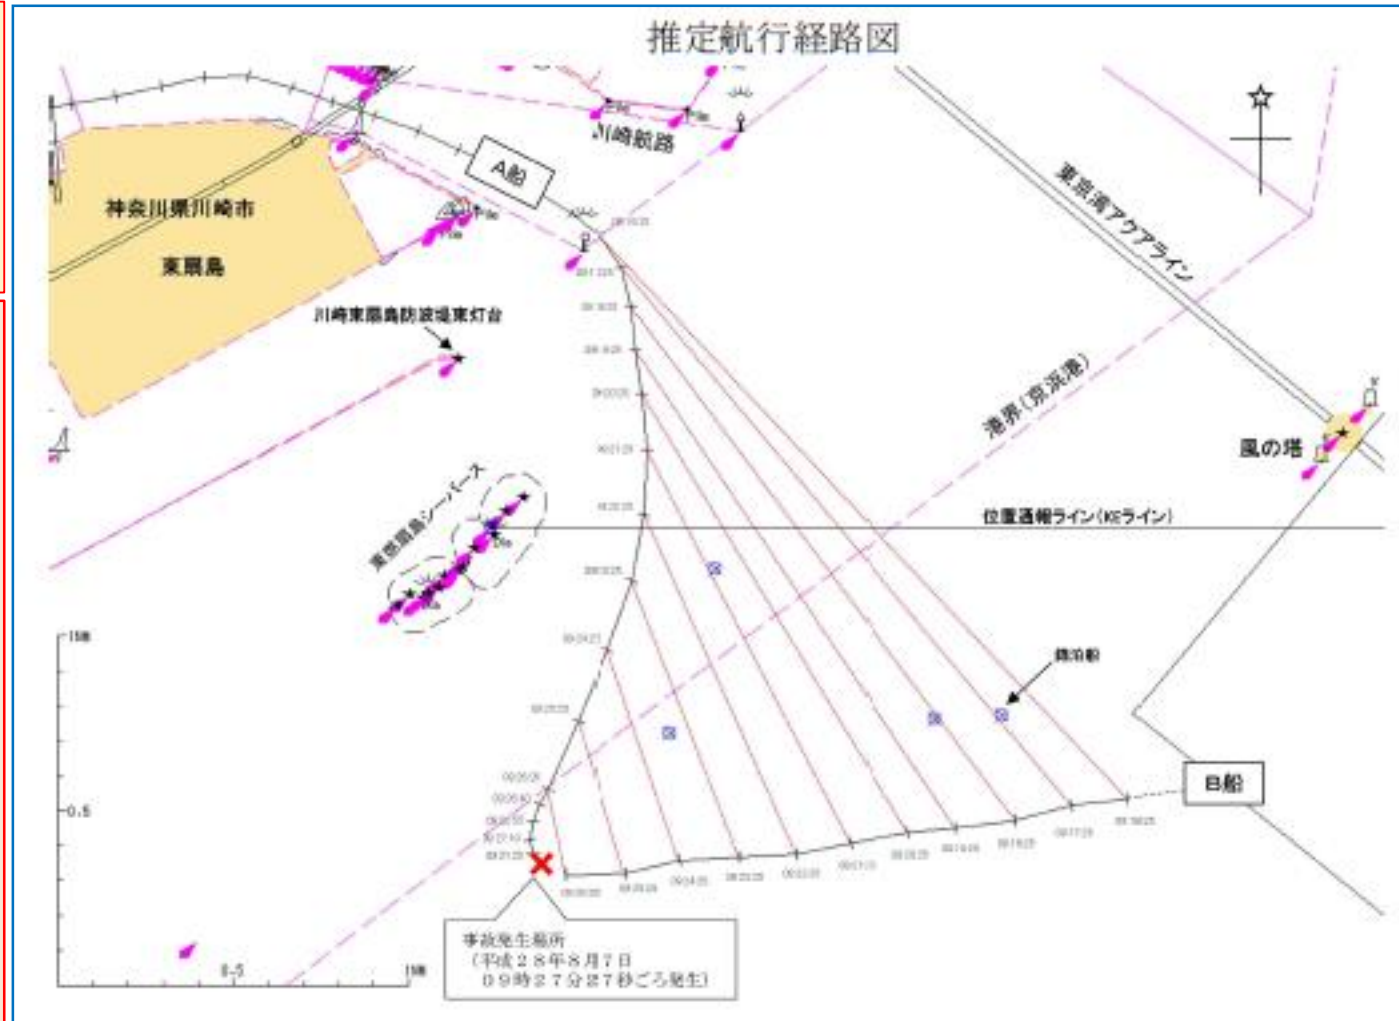
【事故概要】 A船(3,380トン)は、川崎航路を出航して浦賀水道方面に向けて南南西進中、また、B船は、京浜港横浜區に向けて西南西進中、両船が衝突した。

船長Aが周囲の見張りを適切に行っておらず、また、B船が衝突を避けるための動作が遅れたため、共に衝突を避けようとして転舵するなどしたものの、両船が衝突した。

- ① 船長Aが周囲の見張りを行っていなかったのは、断続的にA船の三等航海士と甲板手に対し、位置通報等に関する指導を行っていたことによる。
- ② B船が衝突を避けるための動作が遅れたのは、船長BがA船との衝突のおそれがあると判断し、操舵している一等航海士に避航を指示したものの、同航海士が自身の判断を優先し、針路及び速力を維持したことによる。
- ③ B船の一等航海士が自身の判断を優先したのは、A船の方位が船尾方に変化しているように見えたことと、ふだんから上下関係の意識が希薄であったことによる。

〈再発防止策〉 (1) 操船者は、常時適切な見張りを行うこと。 (2) 操船者は、相手船を避ける必要がある場合は、自船の操縦性能、相手船の大きさ等を考慮し、十分に余裕のある時期に、ためらわずに衝突を避けるための動作をとること。 (3) 船長は、乗組員を指揮監督し、乗組員は船長及び上長の職務上の命令に従うこと。 (4) 船舶所有者、船舶管理会社、運航者等は、乗組員に対し、上記(1)~(3)のことが確実に行われるように指導すること。
