運輸安全委員会は、平成29年9月28日(木)、
船舶事故等調査報告書23件(うち重大【東京】事案3件)を、ホームページで公表しました。

このうち重大【東京】事案3件[外国籍貨物船の乗揚、貨物船における作業員死傷、ケミカルタンカーにおける乗組員死亡の各事故]の概要は、別紙のとおりです。

貨物船 CITY 乗揚事故

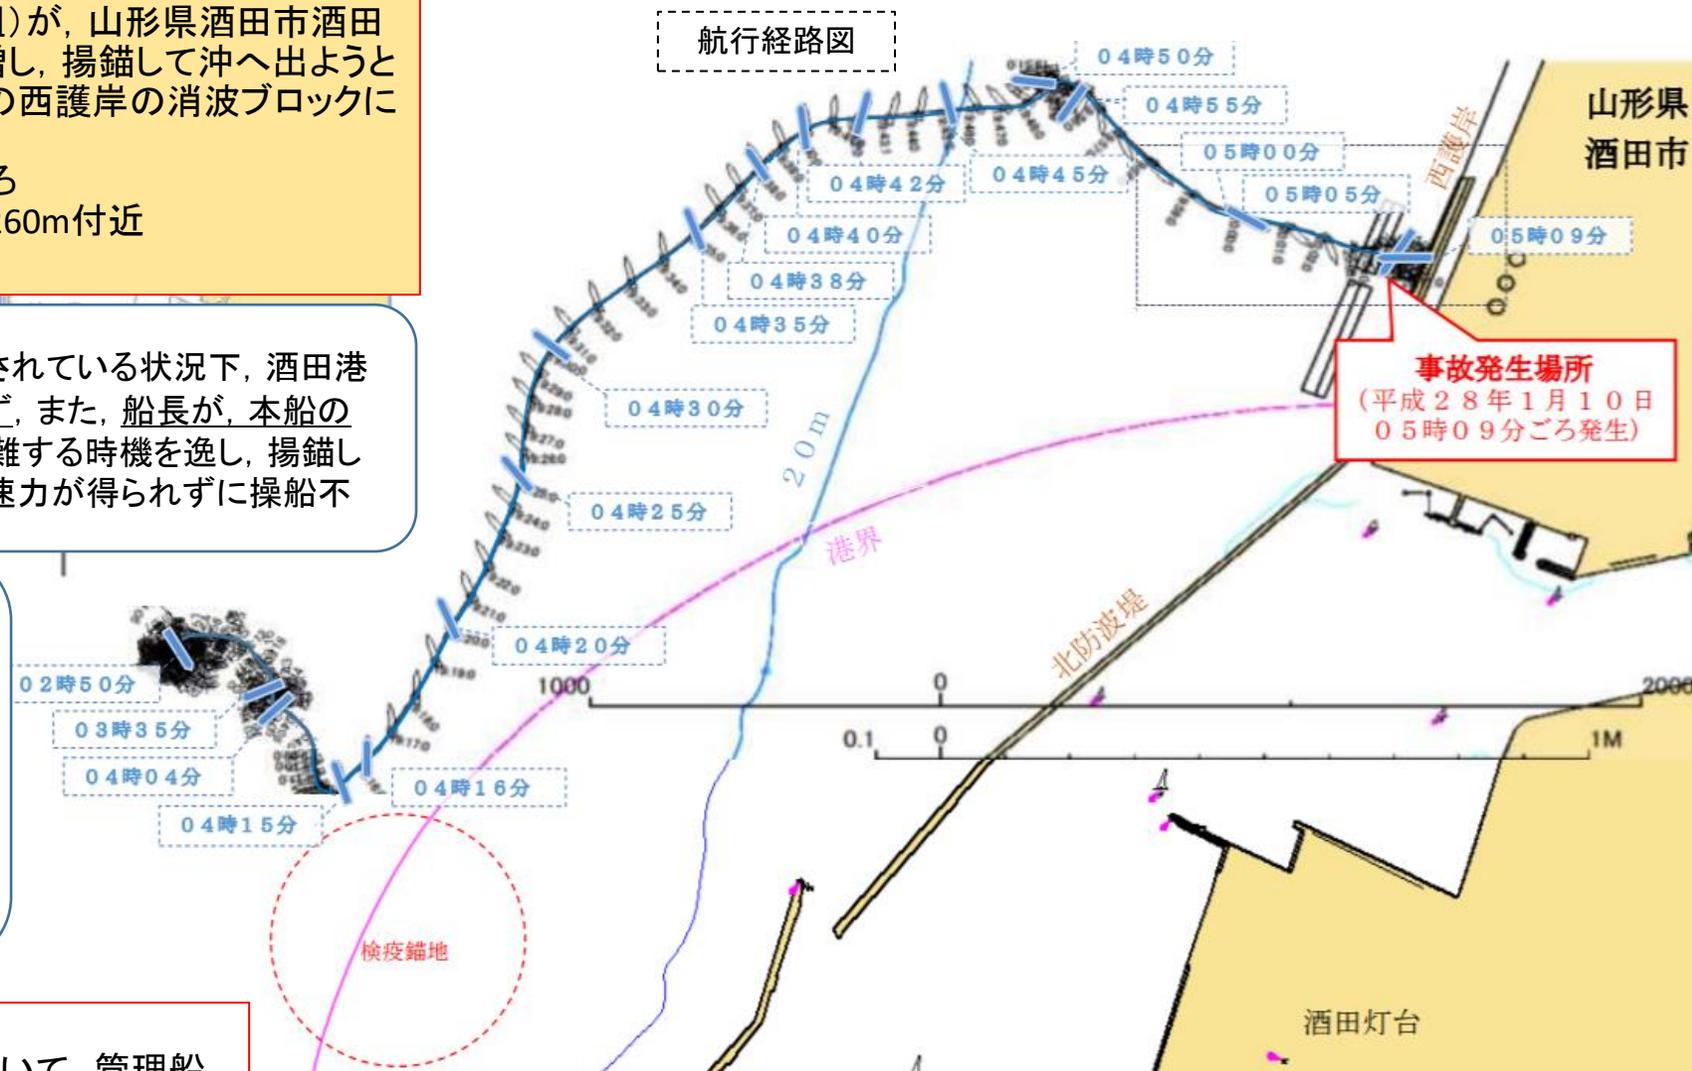
事故概要 パナマ籍貨物船(4,359トﾝ, 18人乗組)が, 山形県酒田市酒田港付近において単錨泊中, 風速が増し, 揚錨して沖へ出ようとしたものの, 圧流され, 酒田港付近の西護岸の消波ブロックに乗り揚げた。

損害 船橋まで水没し, 全損

最大風速15m/sの風及び波高約2.8mの波が予想されている状況下, 酒田港沖で錨泊中, 気象・海象情報を適切に入手しておらず, また, 船長が, 本船の耐航性を把握していなかったため, 安全な水域に避難する時機を逸し, 揚錨して沖へ向かおうとしたものの針路を保持するだけの速力が得られずに操船不能となったものと考えられる。

<関与要因> 気象・海象情報を適切に入手していなかったのは, 船長が解析図を見て天候の悪化を示す兆候がないと思ったことによる。

耐航性を把握していなかったのは, 船舶管理会社の安全管理マニュアル等において, バラスト航海状態時における限界係駐力と限界風速, 同航海状態時における風圧及び主機出力を考慮した保針操船の限界等の耐航性に関する記載がなかったことによる。

- ①船舶管理会社は, 必要な気象情報の入手について, 管理船舶の船長を指導すること。
- ②安全管理マニュアルに耐航性に関する情報を記載すること。

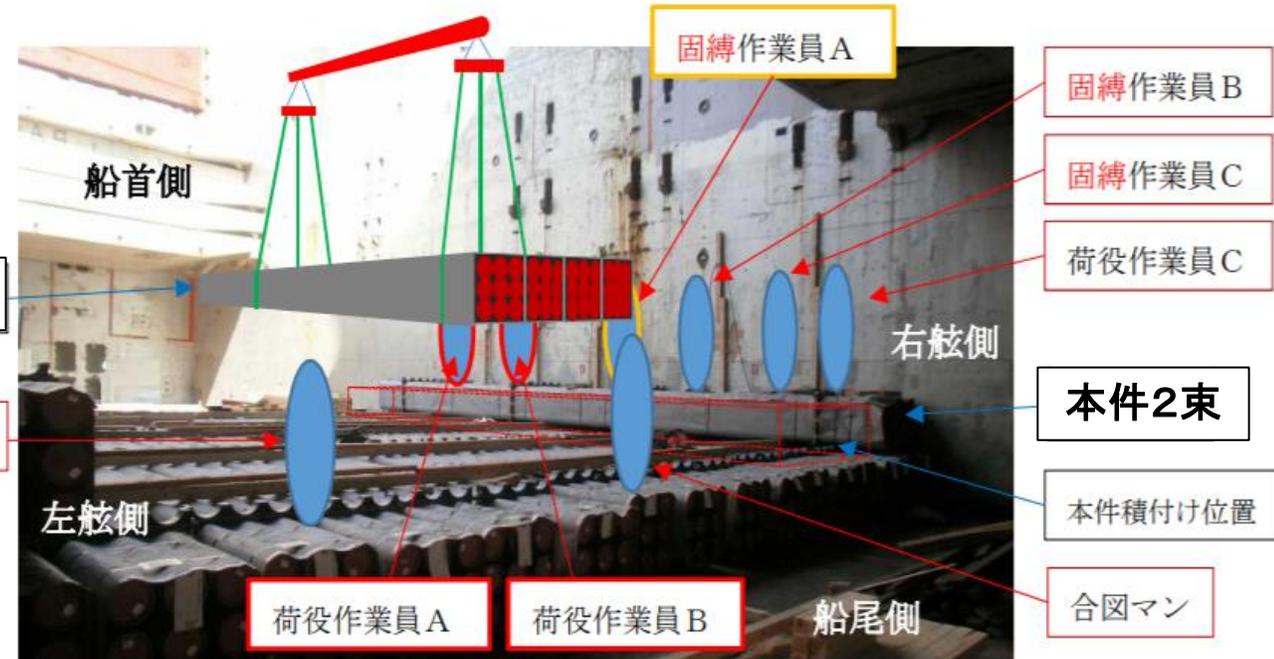
事故当時の作業員の配置

1号クレーンで吊り上げて停止していたパイプが右舷方に振れたため、2束上で待機等していた荷役作業員2人と固縛作業員がパイプと右舷側壁との間に挟まれたことにより発生したものと考えられる。

パイプが右舷方に振れたのは、本事故時、着岸時より潮高が低くなったこと、本船の喫水が増加したことなどによって右舷側のフェンダ下面が岸壁の防舷材上面に引っ掛かり、右舷傾斜が遮られた状態において、パイプを1号クレーンで吊り上げて停止位置で停止させた際、フェンダ下面が防舷材上面から外れ、船体の横揺れが生じて右舷側に傾斜したことによるものと考えられる。

作業員が2束上で待機等していたのは、2束上がパイプの運搬経路に該当しないことなどにより2束上への立入りが禁止されていなかったことに加え、これまで、クレーンの操作を停止している状態で吊り荷が大幅に振れることがなかったことから、パイプが停止位置から2束上まで振れることを予測できなかったことによるものと考えられる。

- ①船体舷側にフェンダを設置している船舶において、デッキクレーンを使用して荷役を行う場合、フェンダと岸壁の防舷材との引っ掛かりの有無を適宜監視し、引っ掛かりの有無を貨物倉内の作業員が把握できる体制を構築すること。その際、フェンダ下面の防舷材上面への引っ掛かりに加え、フェンダ上面の防舷材下面への引っ掛かりについても留意すること。

ほか、作業手順の周知、指導、定期的な教育など4項目

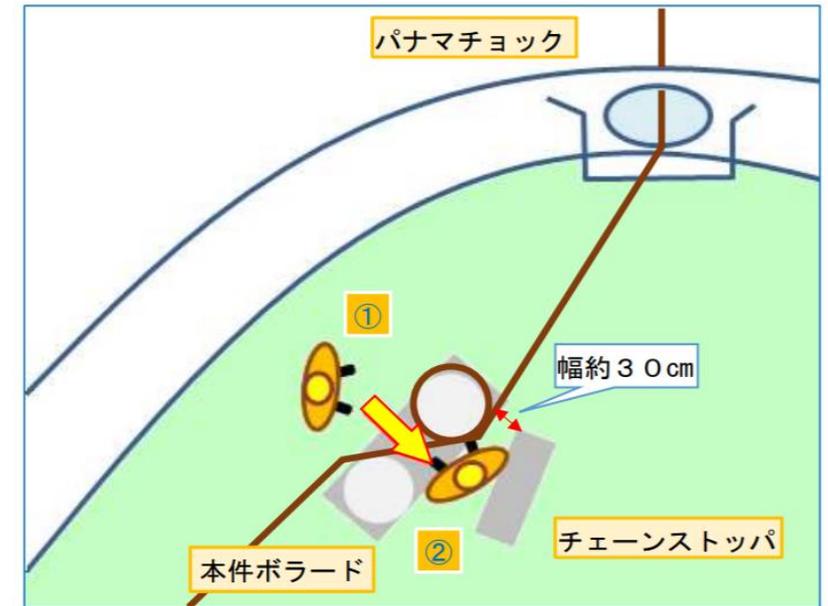
甲板員の作業場所移動状況（作業開始時①から事故直前②へ）

ケミカルタンカーが着岸作業中、引船のタグラインを放す際、同タグラインを左舷船首側のボラードから外した後、タグラインの繰出し担当の甲板員が、タグラインの先取りロープをボラードに一巻きした状態で繰り出していたところ、先取りロープの送出速度が速くなり、同ロープが同甲板員の脚に絡まったため、同甲板員が甲板上に倒れて引きずられ、身体を船首甲板上の構造物に打ち付けたことにより発生したものと考えられる。

先取りロープの送出速度が速くなったのは、本船が、右回頭を続けながら後進行きあしに転じ、本船船首端と引船間の距離の拡大速度が増加したことによるものと考えられる。

本船の一等航海士が、同甲板員に、先取りロープが引船のプロペラに絡まないように保持させる際、予想外の張力に備え、先取りロープの先端部を保持するなどして送出する同ロープから距離を保つよう指示していなかったことは、本事故の発生に関与した可能性があると考えられる。

- ① 運航者は、先取りロープの送出速度が速くなって、同ロープを保持しながらの繰出しが困難となった際、すぐに先取りロープを手放すこと等、作業者の安全を考慮した対応手順を策定のうえ、教育や訓練を実施して作業者に同手順を遵守させること。
- ② 作業指揮者は、作業者に、先取りロープを保持させる際、予想外の張力に備え、同ロープの先端部を保持するなどして送出する同ロープから距離を保つよう指示すること。
