運輸安全委員会 事故調査報告書

油タンカー兼ケミカルタンカー EIWA MARU 3 爆発事故

瀬渡船 はいや丸 釣り客死亡事故

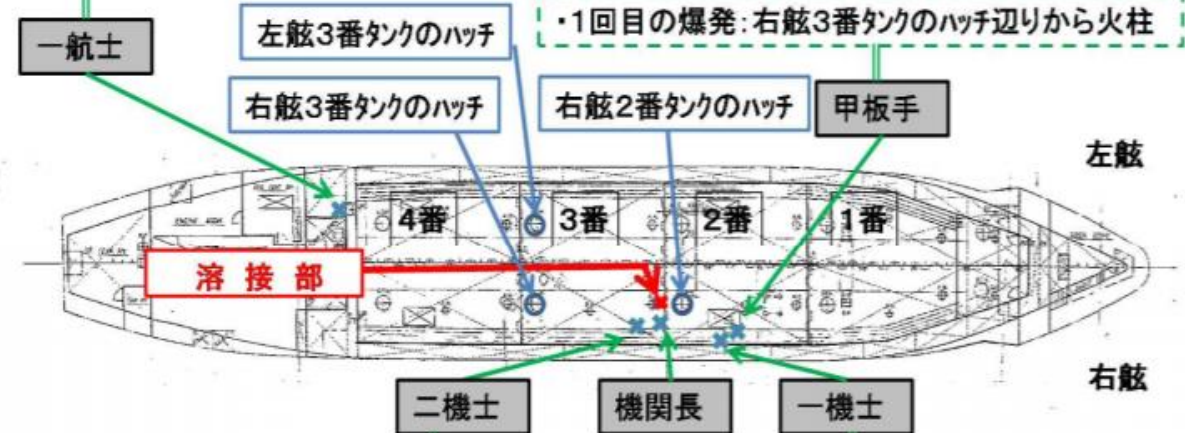
本事故現場にいた乗組員の配置及び事故時の状況

貨物タンクの洗浄により、1番・3番タンク底部等に残っていたベースオイルが3番貨物タンク内に噴射され、右舷3番貨物タンクの通気管にまで飛散した状況下、機関長が同通気管に管を溶接する作業を行ったため、ベースオイルが気化及び着火して爆発が発生したものと考えられる。

ベースオイルが3番貨物タンク内に噴射され、右舷3番貨物タンクの通気管内にまで飛散した状況となったのは、貨物タンクの洗浄作業前に貨物タンク底部、貨物ポンプ及び荷役配管の内部を水で洗い流す作業を行っていなかったことが考えられる。

・2回目の爆発: 右舷2番タンクのハッチの方向から火柱及び黒煙

- ① 本件船舶所有者は、同社及び船長の管理の下で甲板上での高熱作業が行われることが確保されるよう作業手順等を改めること。
- ② タンカー所有者は、石油製品の揚げ荷後にタンク洗浄を行う際、タンク洗浄を行う前に貨物タンク等のフラッシングを行うことを作業手順とすること。
- ③ タンカー所有者は、乗組員に対し、貨物ポンプ内が換気される通気ラインを作った上でガスフリー作業を行うよう指導すること。

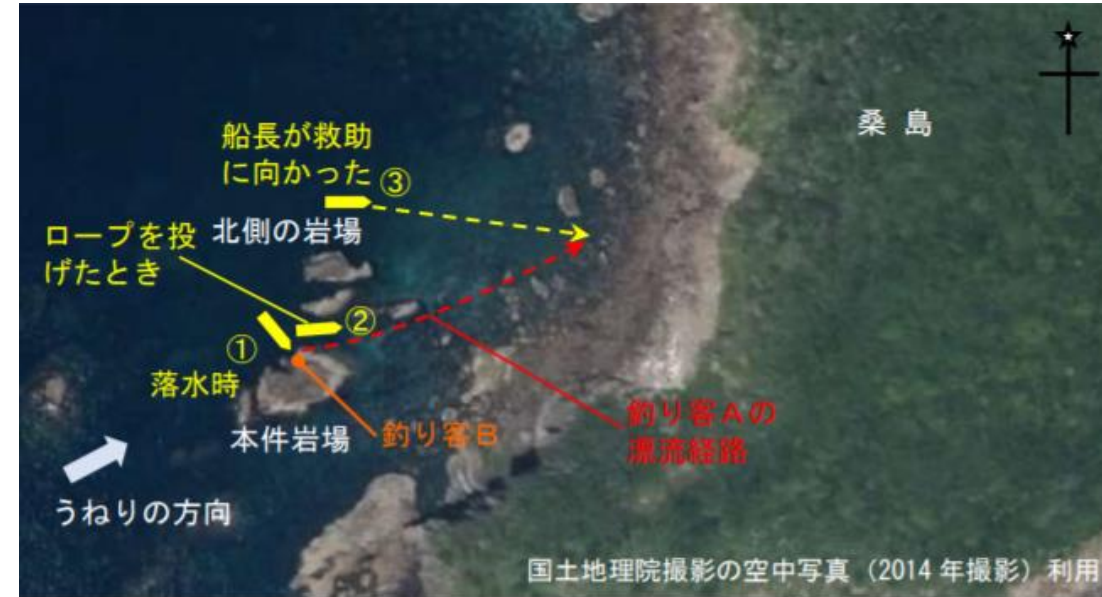
波高約1.5～2.0mのうねりがある状況下、瀬渡し場所にタラップを押し付けて瀬渡し中、釣り客が両手に何も持たずに渡り始め、瀬渡し場所に左足を着いたとき、バランスを崩して落水したことにより発生したものと考えられる。

瀬渡し場所に左足を着いた際にタラップ右舷側のハンドレールが身体に当たったように目撃されていることから、南西方からの波高約1.5～2.0mのうねりによる船体の動揺が関与し、バランスを崩したものと考えられる。

- ・船舶における落水者の救助活動に当たっては、救命設備として備え付けたものを優先して使用すること。
- ・瀬渡船の船長は、救命設備を迅速かつ適切に使用できるよう、日頃から落水者の発生を想定した訓練の実施が望まれること。
- ・乗組員の少ない瀬渡船及び遊漁船においては、釣り客が救助活動を行う場合等に備え、救命浮環の保管場所及び使用方法を釣り客に周知すること。
