運輸安全委員会
事故調査報告書

旅客船 ビートル 衝突(海洋生物)事故

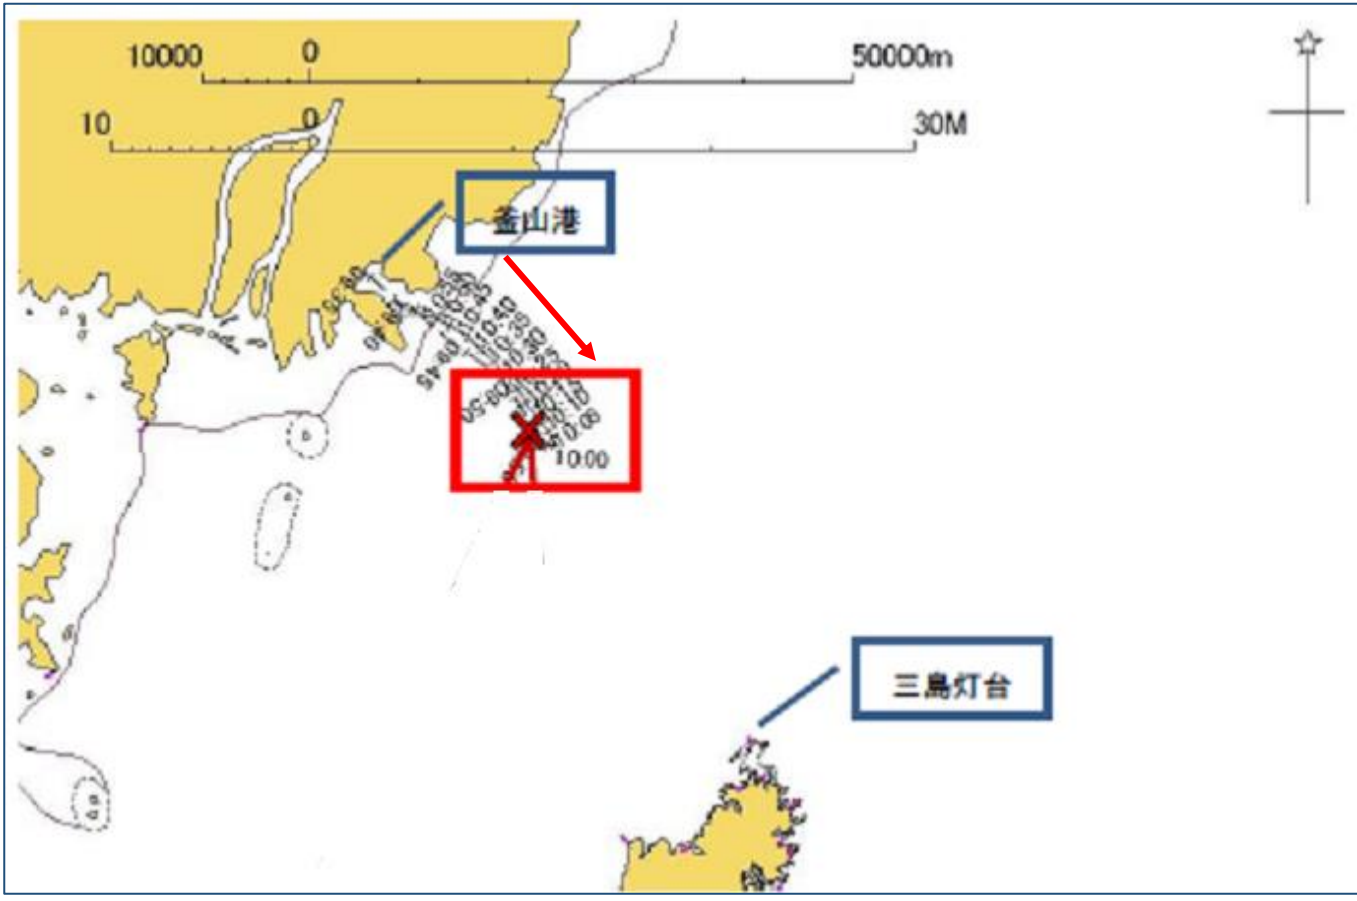
損傷 船首部衝撃吸収装置の伸び

<原因>
鯨類目撃情報・減速海域設定状況などの情報を得ていながら、船長が鯨類警戒航行を指示せず、見張りの強化が行われずに航行したこと

<関与要因>
船舶所有会社が、

- ① 鯨類警戒航行の実施要領を安全管理規程に定めて周知していなかった
- ② 減速航行実施に伴う許容される遅延時間(5分)を伝えていた
- ③ 鯨類警戒航行の実施状況の把握をしていなかった

<被害の原因>
シートベルトの未着用又は適切な着用をしていなかったこと、テーブルが展開していたこと、肘掛けの緩衝材が設置されていなかったこと、ワゴン販売を中止しなかったこと

<船舶所有会社への勧告>

- ① 鯨類警戒航行の実施について、安全管理規程で定めること
- ② 各船に対し、設定した減速海域における鯨類警戒航行を励行させること
- ③ 各船における鯨類警戒航行の実施状況が把握できる管理体制を構築すること
- ④ 各室内における緩衝材の取付及び鯨類警戒航行時のテーブルの格納等を進めること
