## 令和2年1月中に海難審判所で言い渡された判決が、ホームページに掲載されました。(令和2年3月)

# 漁船A 乗揚事件

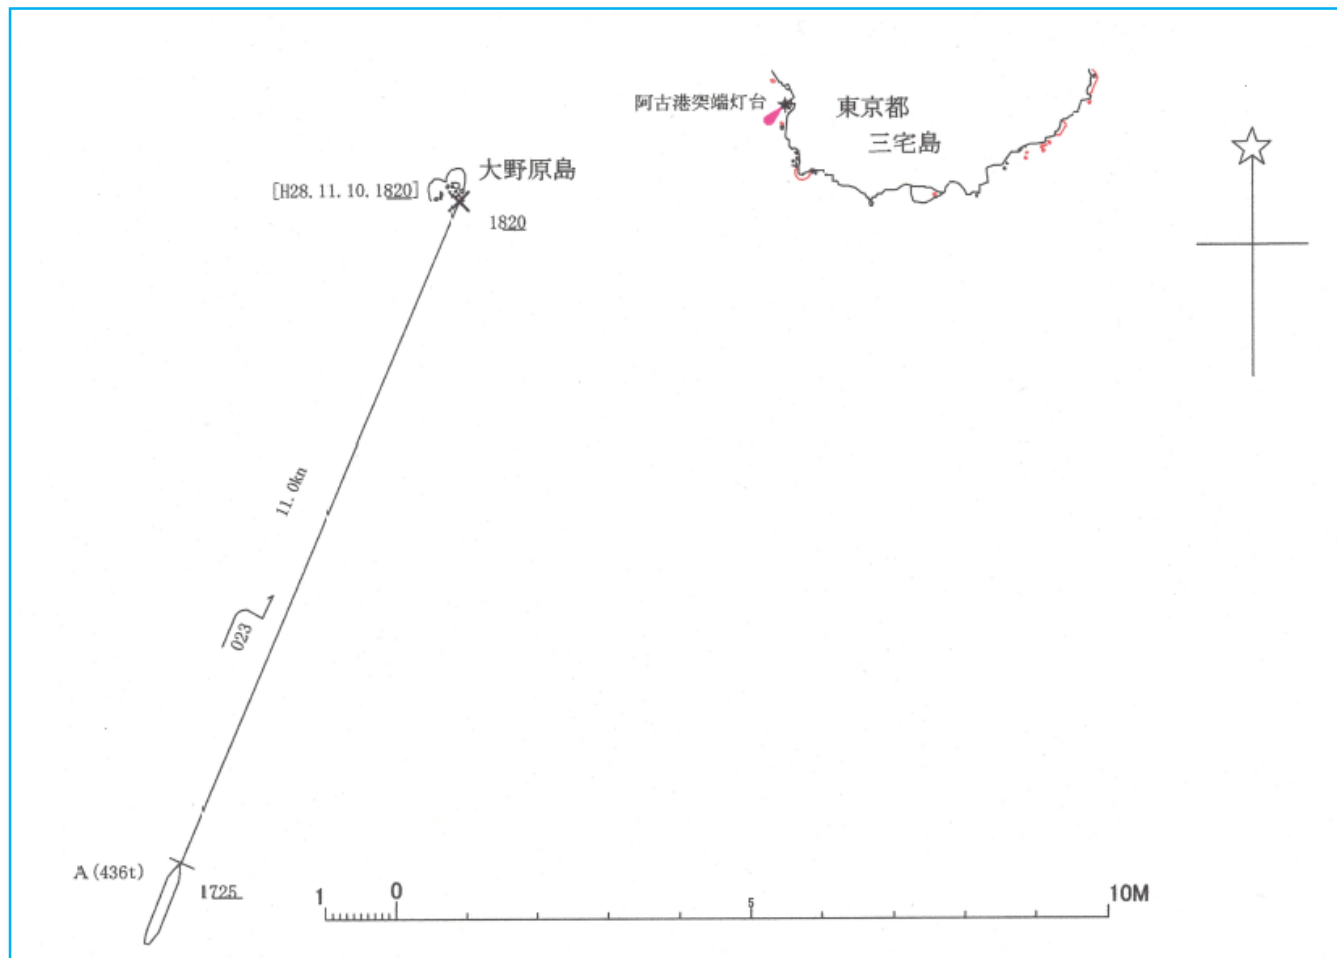
発航前に、GPSプロッターに入力した概略の転針地点の修正が不適切で、本来の針路線と異なる針路線によって航行し、大野原島に向首したまま進行したことによって発生した。

船長は、インドネシア国ベアノ港を発航する前にGPSプロッターに入力した概略の転針地点を、船橋当直中に修正するつもりでいたが、同当直に就く前に乗組員の1人が体調を崩し、医薬品の確認、投薬及び医療機関との連絡に追われるなど多忙であったことから、予定転針地点の代わりに概略の転針地点を入力していたことを失念し、同転針地点の修正を適切に行わず、船橋当直を交代した。

本事件発生時、船橋当直に当たっていた通信長は、GPSプロッター画面に表示された船位が同画面に表示された針路線から外れていたため、同針路線に寄せるように針路を修正した。

予定転針地点が北緯34度40分、東経139度38分のところ、発航前、多忙であったことから、GPSプロッター上で緯度線と経度線が交差する、北緯34度40分、東経139度40分を概略の転針地点として入力していた。

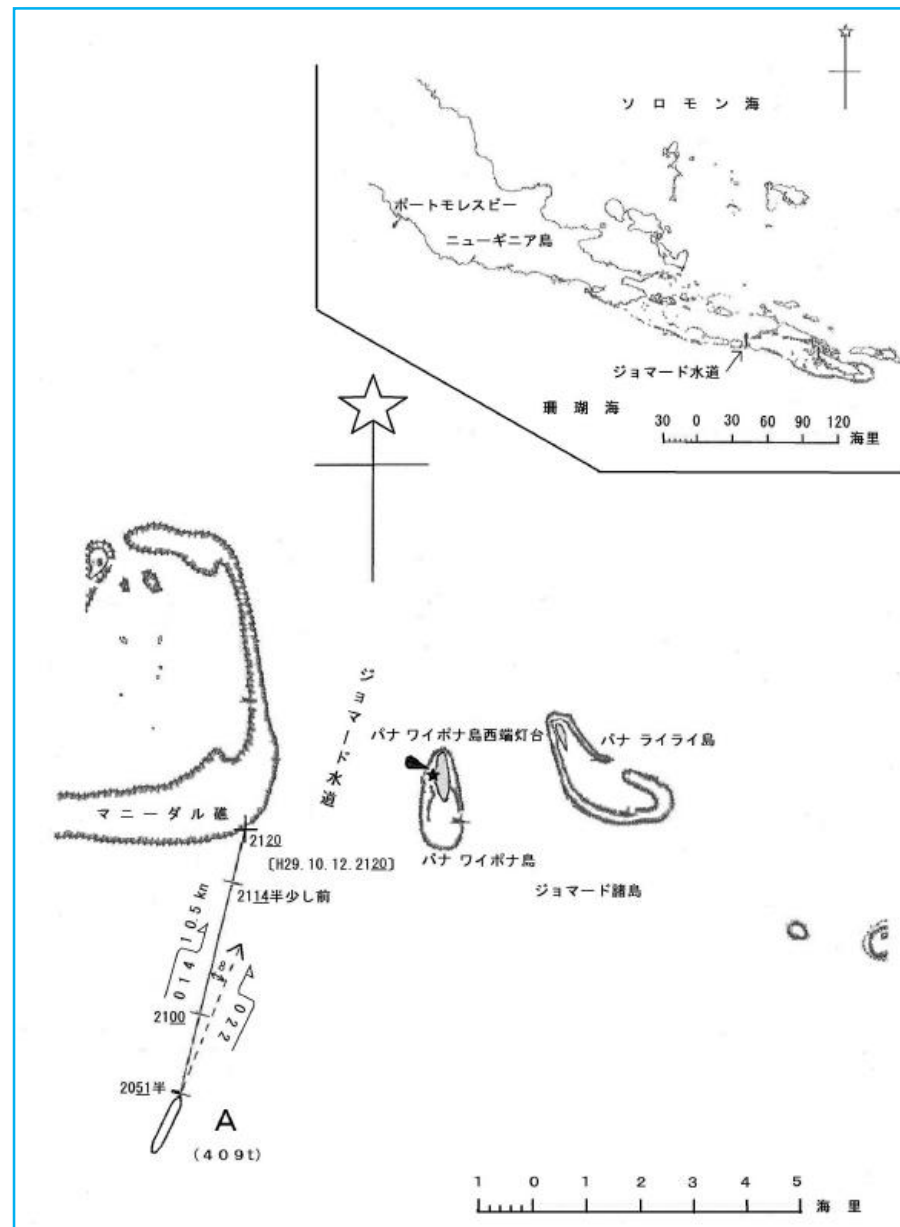
夜間、ジョマード水道を北上する際、**船位の確認が不十分で、同水道西側のマニーダル礁に向かって進行した**ことによって発生した。

船長は、**右舷前方を南下中の大型船に気を取られ、レーダーの映像を見てマニーダル礁との位置関係を把握するなど、船位の確認を十分に行わなかった。**

船長は、マニーダル礁を1,200メートル離すように針路を022度に定めていたが、**海流及び風により、左方に8度圧流されて進行した。**
