令和2年3月中に海難審判所で言い渡された裁決50件が、ホームページに掲載されました（令和2年5月）

① 油送船C(2,591トン) 橋桁衝突事件

② 瀬渡船A(6.5トン) 釣客死亡事件

③ 漁船A(324トン) 漁船B(198トン) 衝突事件

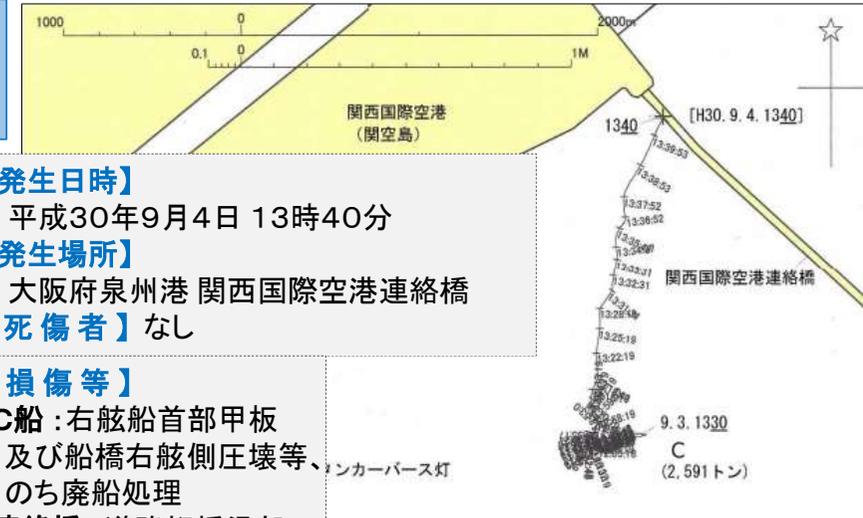
C船：右舷船首部甲板及び船橋右舷側圧壊等、のち廃船処理

連絡橋：道路桁橋梁部に破口及び曲損等、鉄道桁に架線柱の倒壊、レールの歪み、ガス管に破口等

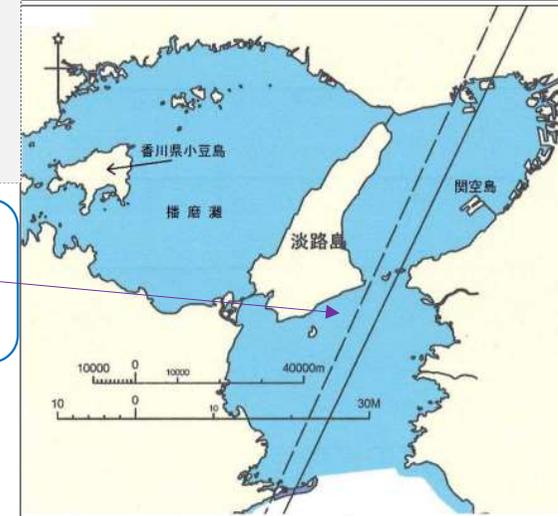
【海難概要】 瀬戸内海に海上台風警報が発表された状況下、大阪府泉州港の南東方沖に台風避泊のため錨泊していたC船(2,591トン)が、台風(台風21号)の接近に伴って強まった風により走錨を始め、北方に圧流されて同港内の関西国際空港(関空)連絡橋に衝突した

C船：海難事例等の調査不十分、かつ**最新の気象情報の入手及び解析が不適切**で、適切な避難措置をとらないまま単錨泊を続け、増勢した南風と高起した波浪を受け走錨

※右図
実線(—)は、9月3日18時観測データによる台風予想進路

破線(---)は、9月4日06時観測データによる台風予想進路

4日06時観測の気象情報を入手して解析し、錨地が、台風の予想進路近傍の右半円にあり、防風域に入る状況だったので、走錨のおそれにおそれ気付くべきで、**気象・海象状況が悪化する前に揚錨して播磨灘へ移動し、島陰や陸岸の風下側でちちゅうするなどの避難措置をとるべきであった**

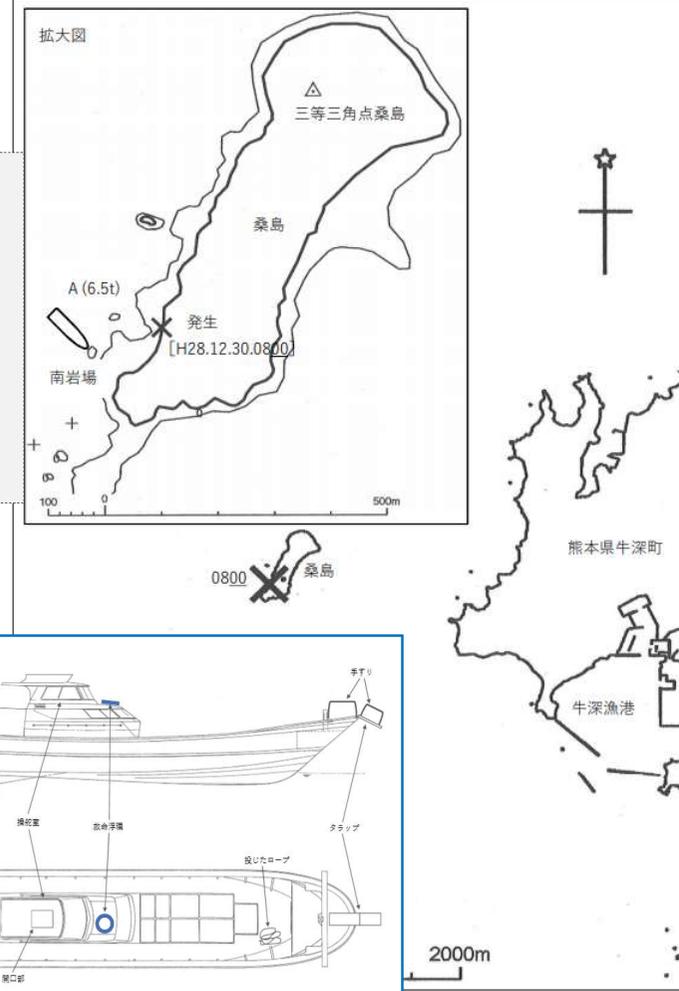
桑島南西岸において、A船(6.5トン、釣り客11人、1人乗船)が船首のタラップを岩場に押し付けた態勢で、潮上がりしようとした釣り客が海中に転落した際、機関をいったん後進にかけて岩場から離れ、20メートル沖合で錨泊して救助のため船長が海に飛び込み、同客を陸岸に引き上げたが死亡した

A船：釣り客が海中に転落した際、**救助措置が不適切で**、落水した釣り客が溺水した

救助措置が遅れると釣り客が流されて引き上げることが困難になるおそれがあったのだから、在船する釣り客に対し、救命浮環を投じて自船に引き寄せるよう指示するべきであった

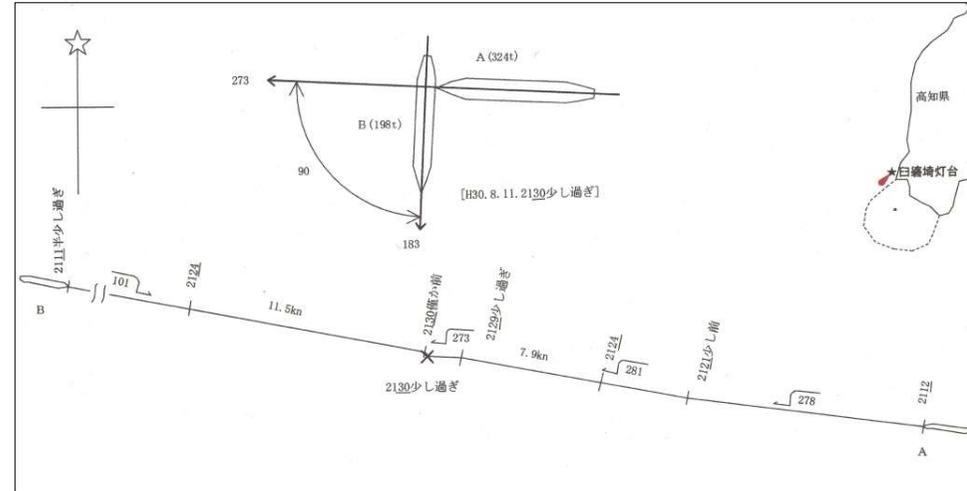
【海難概要】 夜間、足摺岬西方沖合において、西行中の漁船A(324トン)の船首と、東行中の漁船B(198トン)の左舷後部が衝突し、B船が、外板に破口を生じて浸水し、沈没した

- ・衝突地点付近は、**海上衝突予防法(予防法)が適用される**
 - ・次のこと等を総合勘案し、**予防法第14条の“行会い船の航法”を適用する(等因)**
- (1) 認定した対地針路を船首方向とみなすことが合理的であること
 - (2) 相手船の両舷灯が常時見えなくても、相手船の紅緑両灯が自船の船首方向付近に交互に見える場合には、真向い又はほとんど真向いに行き会う関係にあること
 - (3) 結果発生直近の行為に捉われず、予見可能性と回避可能性があり、かつ、同種海難の再発防止に最も有効と考えられる時点において、適用される航法を検討すべきであること(本件の場合、21時24分)つまり、A船の約1分前の左転及びB船の約10秒前の右転は、適用航法の判断に影響しない

- A船: 見張り不十分で、針路を右に転じなかった** (A船船長は、相手船の灯火の視認状況を供述しているが、その内容に変遷や曖昧さがあり、またその供述からB船の針路等を検討すると、陸岸に向かう進路となるなど合理的ではなく、見張りを十分に行っていなかったと認定された)
- B船: 動静監視不十分で、針路を右に転じなかった** (B船二航士は、A船が2海里及び1海里となったとき、それぞれA船に対して避航動作をとったと供述しているが、いずれも、認定されたB船の針路や両船の接近状況と整合せず、A船に対する動静監視を十分に行っていなかったと認定された)
