広島事務所の1件[来島海峡航路におけるセメント専用船と漁船の衝突事故]の概要を、別紙のとおりご紹介します。
公表された事故等調査報告書をもとに、当協会の責任で編集しましたので、ご参考にしてください。

【事故概要】 A船(698トン)は、来島海峡航路の西水道を北西進中、B船(1.0トン)は、同水道を東進中、両船が衝突した。

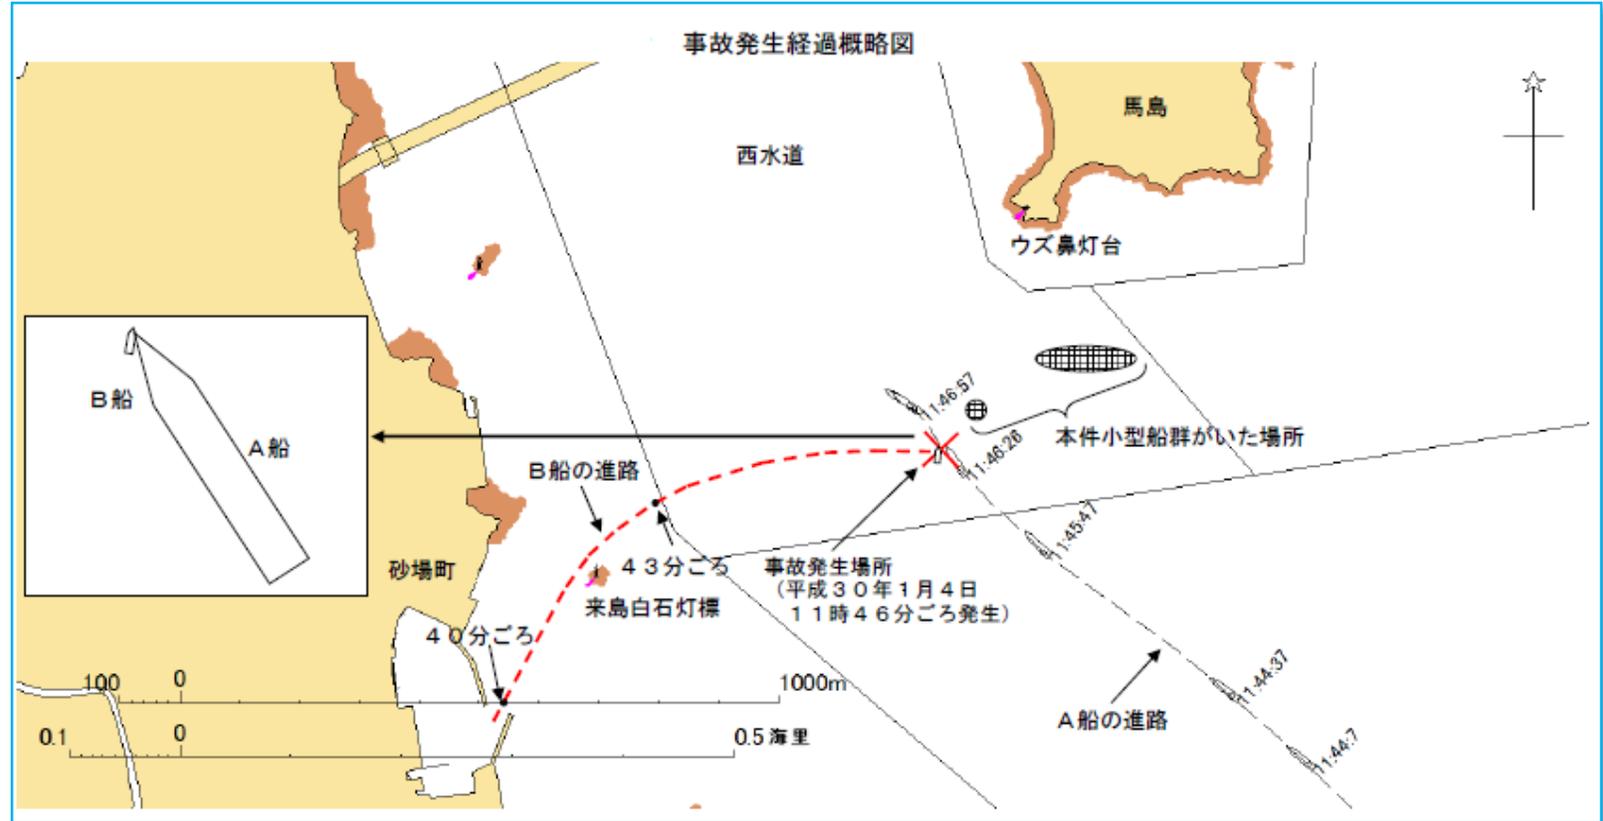
〈原因〉 南流約6ノットの潮流のある状況下、船長Aが、B船の動静を継続的に把握しておらず、また、船長Bが、A船の動静を継続的に把握せずに潮流による圧流状況を適切に予想していなかったため、互いに至近に迫った相手船に気付くのが遅れ、両船が衝突した。

① 船長Aが、B船の動静を継続的に把握していなかったのは、B船を初認したとき、B船との距離が十分にあり、B船が航路を航行する自船の船尾方を避航するはずであるので、航行に支障はないものと思い、他の小型船群に注意を向けていたことによる。 また、船長Aは、危険を感じていなかったもので、相直の航海士Aに、B船の動静を監視するよう指示していなかった。

② 船長Bが、A船の動静を継続的に把握せずに潮流による圧流状況を適切に予想しなかったのは、A船を初認したとき、A船との距離が十分にあったことから、A船の前路を通過できると思ったことによる。

- (1) 航路航行中、航路を横切る状態の小型船を認めた場合、当該小型船舶が来島海峡の強潮流に圧流される影響を考慮し、**早めに避航動作をとることが望ましい。**
- (2) 潮流があるときに航路を横断する際、航行船が接近することが予想される場合には**無理に航行船の船首方を横切ろうとせず、潮流による圧流状況を適切に把握した上で航行船の進路を避けること。**
- (3) **航路を横切る場合、航行船がいない時機を見て航行することが望ましい。**
