運輸安全委員会は、平成30年12月20日(木)、
船舶事故等調査報告書24件(事故23件,インシデント1件),及び軽微事案の船舶事故等
調査報告書18件(事故15件,インシデント3件)を、ホームページで公表しました。

このうち、重大【東京】事案3件[旅客船の進入灯台衝突事故,漁船の乗組員負傷事故,貨物船の消波ブロックへの乗揚事故]の概要を、別紙のとおりご紹介します。

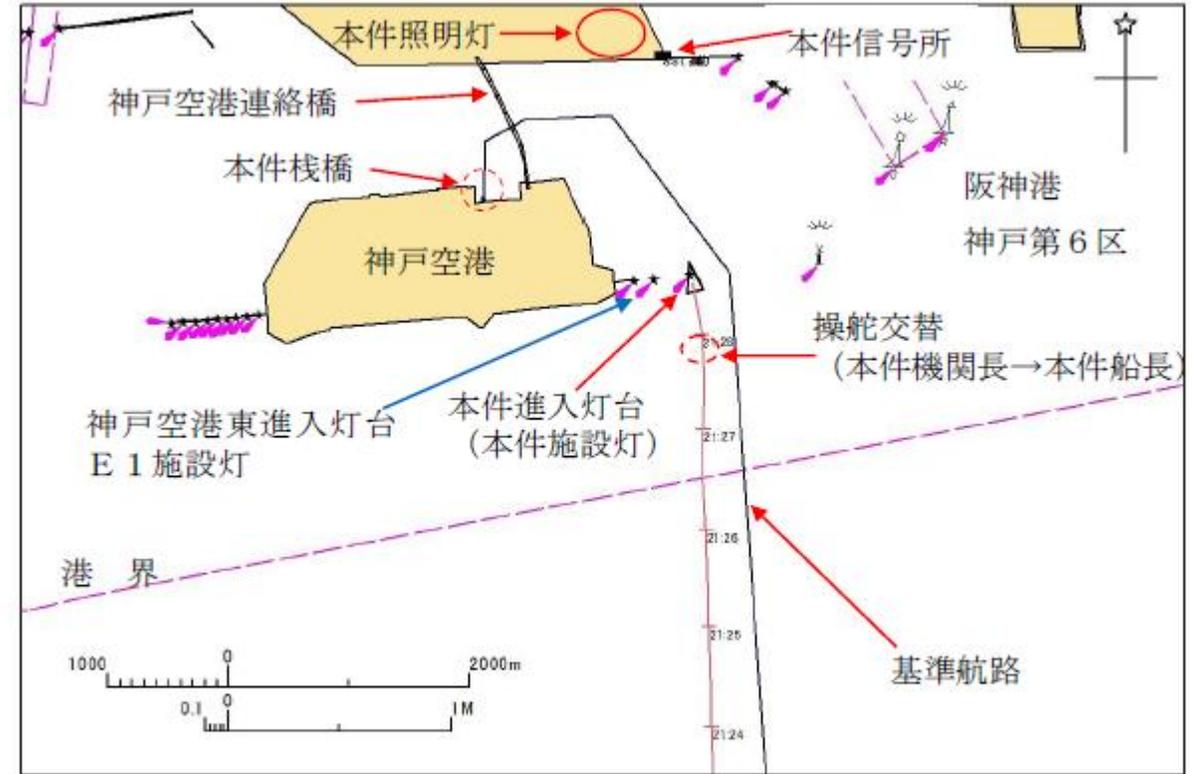
航行経路図

【事故概要】 A船(84トン)は、旅客29人を乗せ、神戸空港海上アクセスターミナルの棧橋に向けて北進中、神戸空港東進入灯台に衝突した。

〈原因〉 本事故は、夜間、神戸空港東進入灯台の灯光が背後の照明灯によって見えにくい状況下、船長が、レーダー及びレーダー画像を重畳したGPSプロッターを使用せず、目視のみで見張りを行っていたため、同灯台に向かって航行していることに気付かず、同灯台に衝突した。

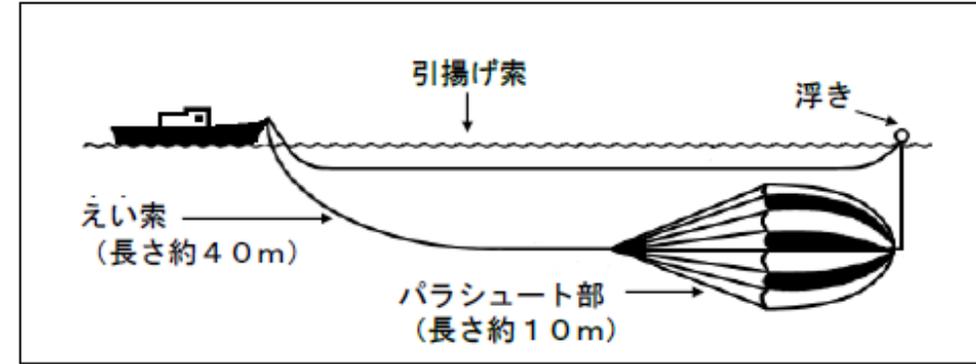
パラアンカーの状況 (イメージ)

〈**原因**〉 本事故は、夜間、パラシュート型シーアンカーの揚収作業中、**技能実習生が右手をウインチドラムとパラシュート部の間に巻き込まれたため**、発生した。

① 右手をウインチドラムとパラシュート部の間に巻き込まれたのは、技能実習生が、**右手でパラシュート部を掴んだ状態で、ウインチドラムを急速に巻き込む方向へ回転させたことによる。**

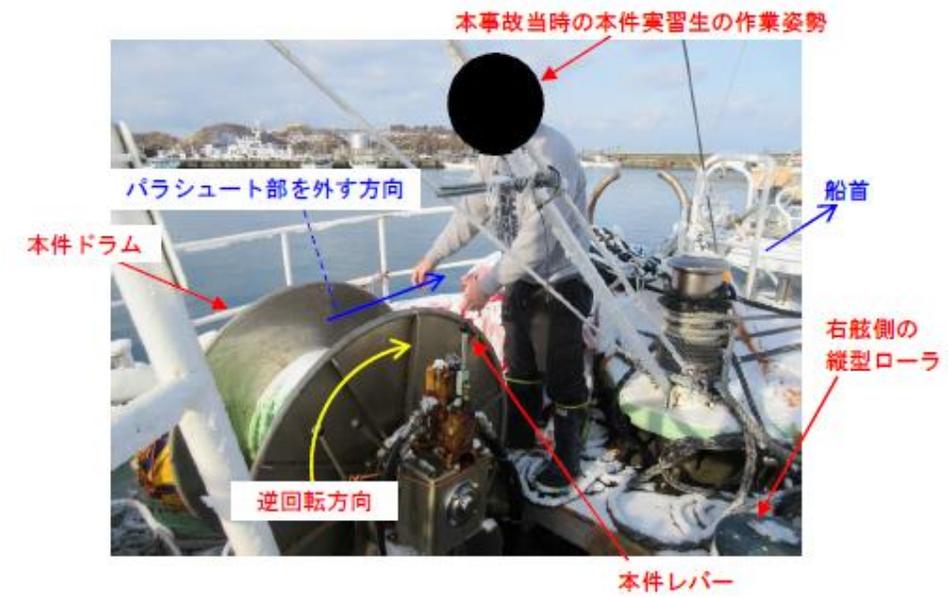
本件作業の状況 (再現)

② ウインチドラムを急速に巻き込む方向へ回転させたのは、技能実習生が、乗船期間が約10日間であり、**日本語による意思疎通が十分にできず、船長が身振り手振りを交えた日本語で指導していたものの、巻き上げたパラシュート部をウインチドラムから外す作業に習熟しておらず、また、同作業の危険性を認識していなかったことによる。**

③ 船長が、**船員労働安全衛生規則第28条の規定を知らず、技能実習生に巻き上げたパラシュート部をウインチドラムから外す作業を行わせたことは、本事故の発生に関与した。**

(1) **安全確保に必要な指示用語等の指導**、危険を伴う作業や漁労機器の操作方法について繰り返し指導する。

(2) 危険を伴う作業について、**母国語によるマニュアルや注意喚起表示の作成**を検討する。

(3) **船員労働安全衛生規則等の労働関係法令の規定を再確認**し、当該規定に従って技能実習生に作業を行わせること。

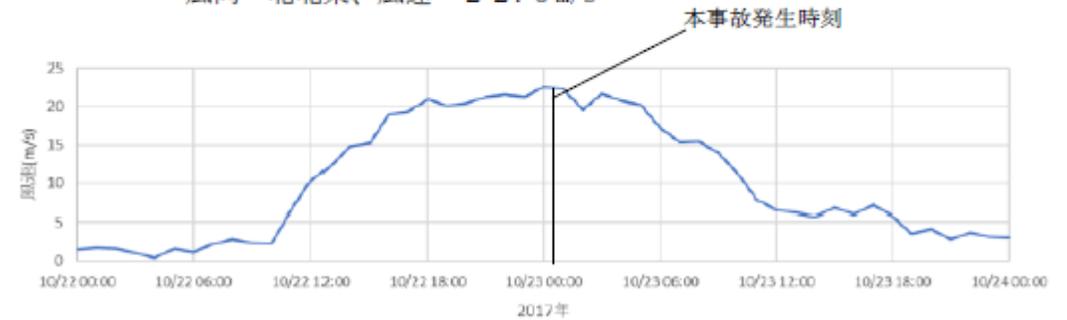
港内における風速の変化状況

風速の変化状況

- ① 1本目の後部係留索が破断した22日22時38分ごろ
風向 北北東、風速 21.4m/s
- ② 全ての係留索が破断した後に港奥部付近へ至った22日23時56分ごろ
風向 北北東、風速 22.6m/s
- ③ 乗り揚げる数分前の23日00時11分ごろ
風向 北北東、風速 22.6m/s

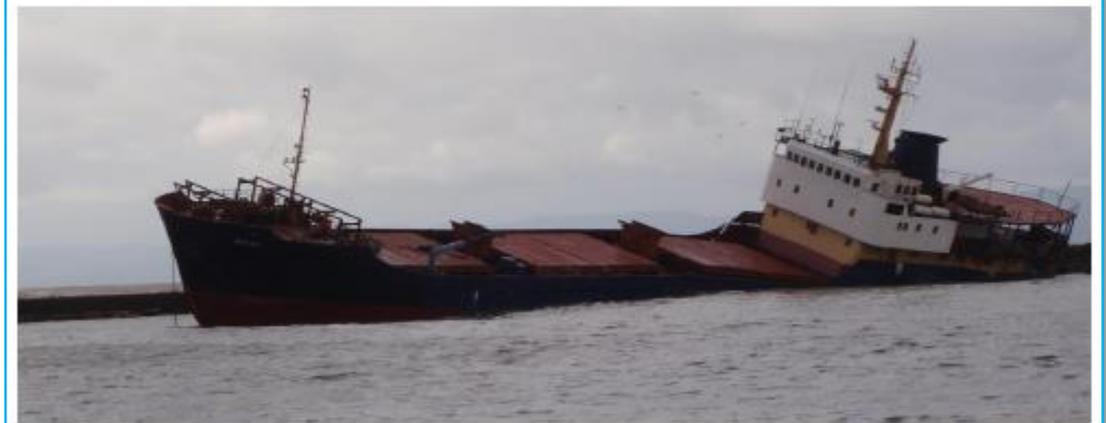
【事故概要】 A船(1,798トン)は、伏木富山港に係留中、台風接近に伴う風浪の影響を受け、係留索が破断して港内を漂流し、機関を使用して港外に向かおうとしたものの、対岸の富山西防波堤東側の消波ブロックに乗り揚げた。
【発生日時】 平成29年10月23日 00時15分ごろ
【発生場所】 富山県伏木富山港
【死傷者】 なし

〈原因〉 夜間、台風が接近する状況下、伏木富山港の公共岸壁に係留中、係留索が破断したため、港内を漂流し、機関を使用したものの、風浪の影響により、操船が困難となり、圧流されて消波ブロックに乗り揚げた。

- ① 係留索が破断したのは、疲労劣化及び経年劣化が生じて強度が低下した係留索を使用していたことにより、船体の運動を助長する風浪を受け、係留索の強度を超える荷重がかかったことによる。
- ② 増し取りをしていたが、径の異なる複数の係留索を混用していたこと及び緩みを持たせて係留していたことは、係留索の破断に関与した。

乗り揚げた REAL

- (1) 係留索の使用に当たって、適切な保守点検の実施、劣化により強度が低下した索の不使用、径の異なる索を混用しない、平均して荷重を分担させるように張り合わせることが必要である。
- (2) 台風などによる荒天が予想される状況において、気象・海象の的確な把握と予測、港湾の特性の的確な把握、避航の検討と早期の荒天対策、経験を過信せず、安易に楽観しない等
- (3) 船舶管理会社や関係者による事故事例の周知、再教育等(特に係留方法)、情報提供と避難体制の厳格な維持等
