運輸安全委員会は、令和元年10月31日(木)、

船舶事故等調査報告書50件(事故47件、インシデント3件)、及び軽微事案の船舶事故等調査報告書47件(事故33件、インシデント14件)を、ホームページで公表しました。

漁船A 沈没事故

貨物船A(バレッタ籍) 衝突(橋梁)事故

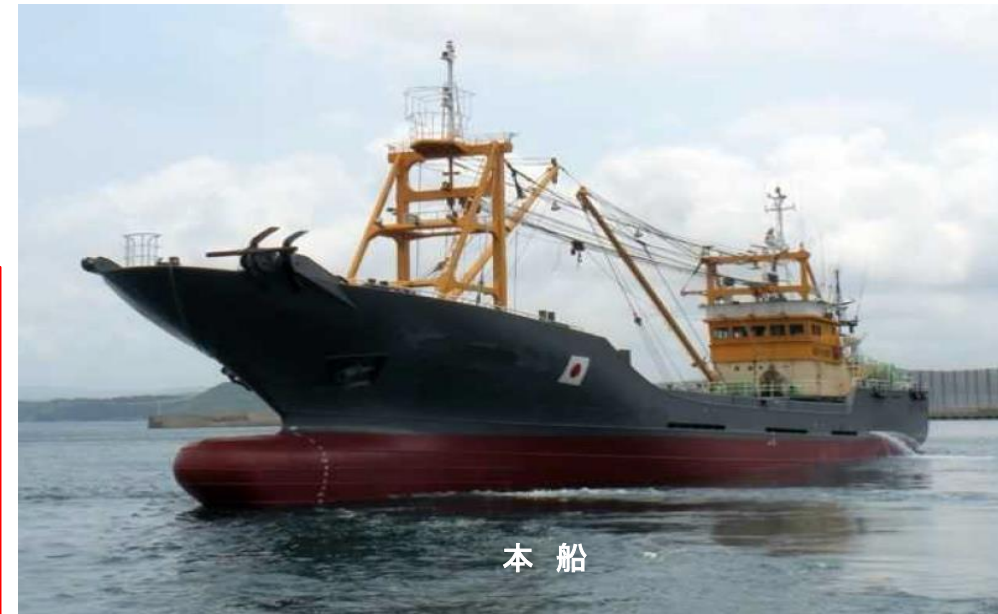
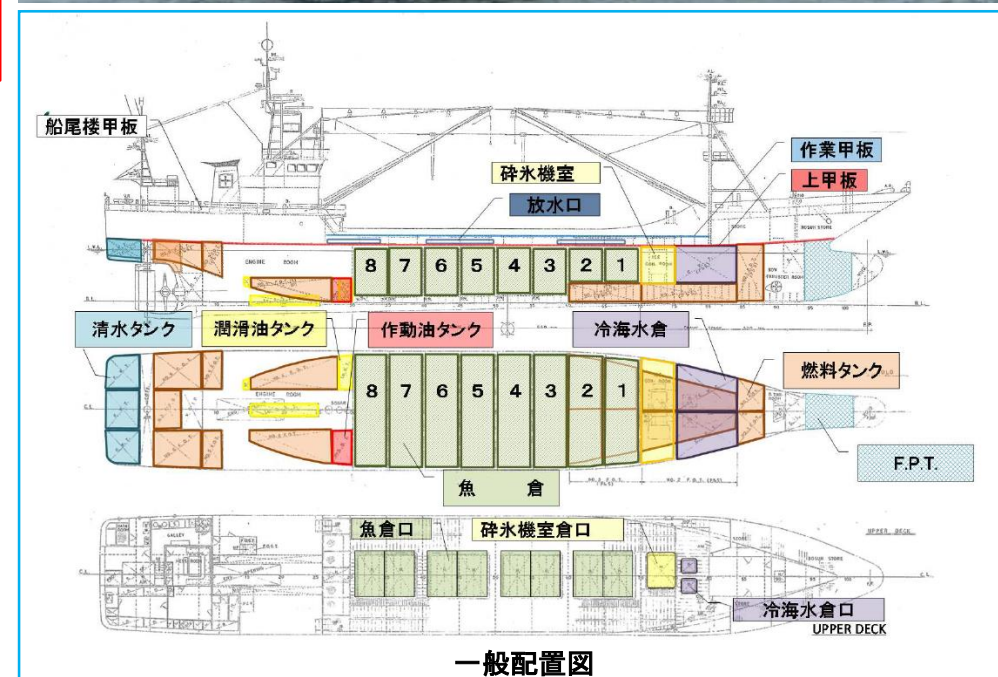
【事故概要】 A船(340トン)は、漁獲物を満載し、長崎県長崎漁港に向けて北東進中、甬島列島西方沖の海域で船体が右傾斜し、その後沈没した。

〈原因〉 本事故は、A船が、甬島列島西方沖を北東進中、打ち込み波により砕氷機室の蓋板が外れて同室に海水が流入し、船首トリムとなり、かつ、復原性が低下していた状況で、甲板上に打ち込み波による滞留水が発生したため、船首部右舷側ブルワーク上端が海面に浸かり、船体内部への浸水が進行し、浮力を喪失して沈没した。

- ① 滞留水が発生したのは、打ち込み波により砕氷機室の蓋板が外れて同室に海水が流入し、船首トリムになったことによる。
- ② 砕氷機室の蓋板が外れたのは、同蓋板が、覆布、栈木及びくさび等の締具によって固定されておらず、堅固に密閉されていなかったことによる。

(1)航行中は、**全ての倉口の蓋板を、覆布、栈木及びくさび等の締具で堅固に固定して密閉する。** (2)荒天時には、甲板上への波の打ち込みを考慮し、**容易に船首トリムとならないように、清水や燃料等の積載状態について十分注意する。** (3)荒天時の波の打ち込みを考慮し、**もっこ等の甲板上の積載物が移動しないよう固縛する。** (4)荒天時には、打ち込み波による滞留水を軽減できるよう、**波浪を船首20～30°方向から受けるように針路をとることが望ましい。**

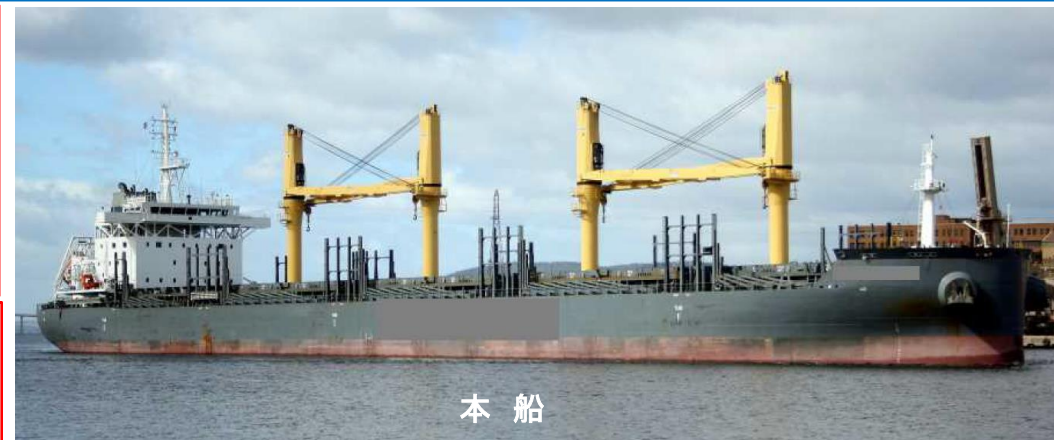
本船

【事故概要】 A船(25,431トン)は、大島瀬戸を東進中、大島大橋に衝突した。A船は、クレーン3基に曲損等を、後部マストに曲損をそれぞれ生じた。大島大橋は、橋桁に亀裂、曲損等を生じ、橋桁下の検査通路が脱落、送水管が破断し、約40日間の断水を生じたほか、電力ケーブル、通信ケーブルの破断等を生じた。

〈原因〉 本事故は、A船の喫水線からクレーン及びマスト頂部の高さでは通過できない大島大橋の下を航行したため、同橋に衝突した。

〈再発防止策〉 (1)航海計画作成に当たり、**海図、水路誌その他の情報を用い、綿密な調査を行う。** (2)ECDISによる航海計画作成時、**電子海図上の確認、ルートチェック機能の活用、表示された警告の内容を検証を徹底** (3)コンピュータソフト等により**自動的に作成されたルートを使用する場合、上記(1)、(2)を適切に実施** (4)ECDISに**高さチェック機能があれば活用する。同機能がある機種を導入することが望ましい。** (5)航行中に**不安を感じたら、早期に、変針、減速、停船等の措置をとり、安全を確認。** (6)船舶所有者は、上記のことが徹底されるよう、**乗組員の教育及び訓練を行うこと。**

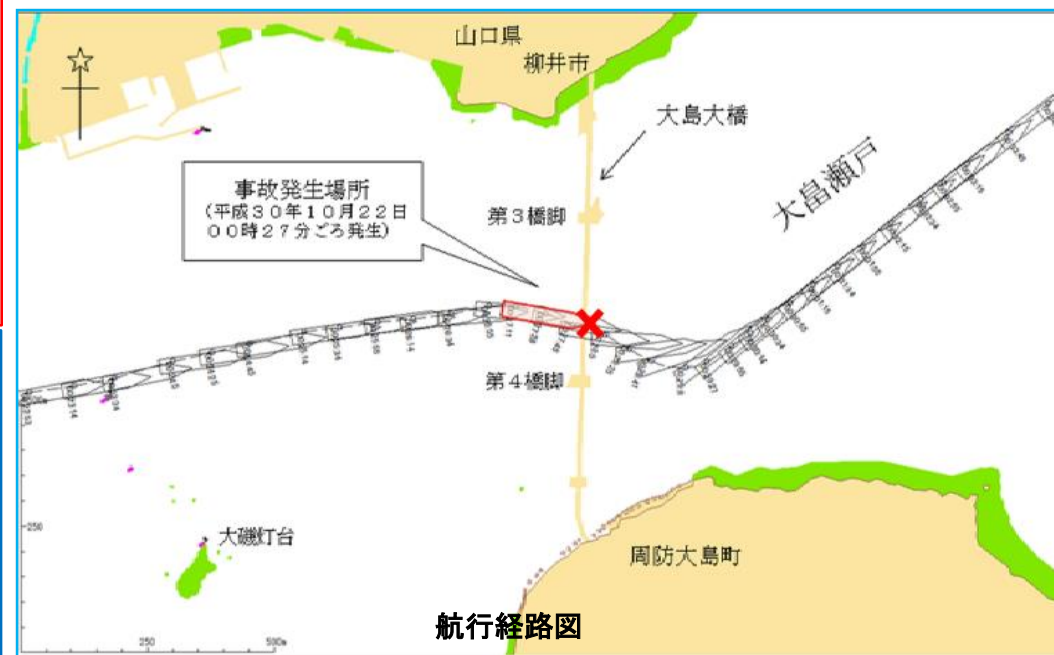
航行経路図

- ① 船長が、同橋の高さを把握することなく、二等航海士作成の大島瀬戸を經由する航海計画を承認し、同橋の手前でその高さに不安を感じながらも航行を続けた。
- ② 船長は、前任の船長が同ルートを確認していると思い、詳細を確認しなかった。
- ③ 船長が、不安を感じながらも航行を続けたのは、同橋の高さを確認を指示してその報告を待っていたことと、西流を受けて陸岸への圧流を懸念したことによる。
- ④ 船長及び二等航海士が、安全管理マニュアル等に定められた航海計画の作成に関する手順遵守の重要性を十分認識していなかったことが関与した可能性がある。
