運輸安全委員会は、令和元年5月30日(木)、

船舶事故等調査報告書40件(事故39件, インシデント1件), 及び軽微事案の船舶事故等調査報告書44件(事故38件, インシデント6件)を、ホームページで公表しました。

広島事務所の衝突事故[来島海峡西口における外国籍貨物船と押船列との衝突事故]及び門司事務所の衝突事故[関門海峡西口における外国籍貨物船と押船列との衝突事故]の概要を、別紙のとおりご紹介します。

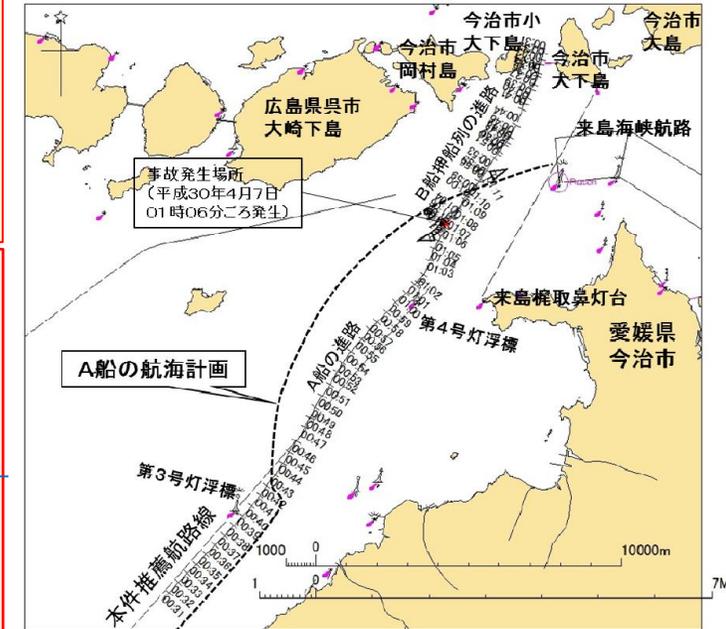
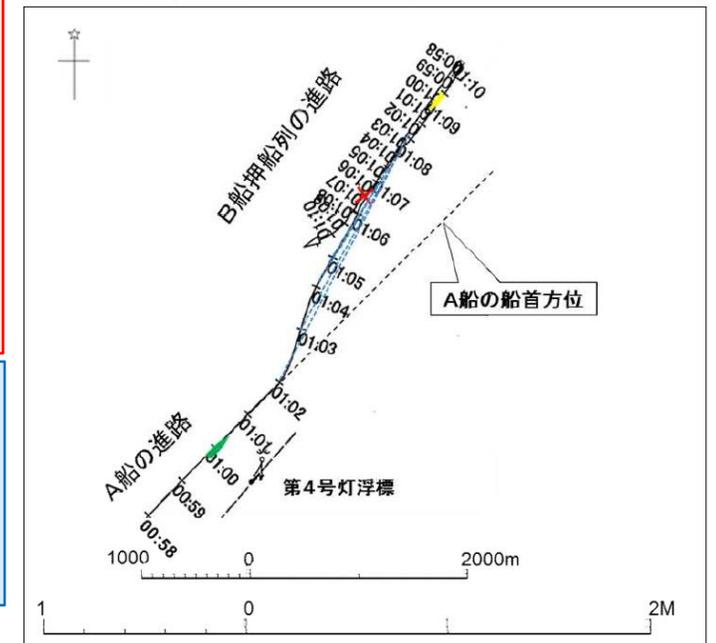
【事故概要】 A船(4,914トン)は、来島海峡西口西方沖を北東進中、B船(168トン)は、C船(長さ117.93m)と押船列を構成して南西進中、A船とC船とが衝突した。

〈原因〉 本事故は、夜間、来島海峡西口西方沖において、船長Aが、B船押船列の船首を横切る針路として航行し、また、甲板員Bが、A船を目視により認め、A船がB船押船列の右舷方を安全に通過すると思い、A船に対する見張りを行わずに航行を続けたため、両船が衝突した。

- ① 船長Aが、B船押船列の船首を横切る針路としたのは、右舷灯見せて右舷対右舷通過の意図を示せば、B船押船列が協力動作を取ってくれると思ったことによる。
- ② B船押船列が協力動作を取ってくれると思ったのは、来島海峡の潮流が南流時(当時、南流約3.9ノット)、これまでの経験から、同海峡西口西方沖を南西進する他の船舶を右舷方に見て航行することが一般的な航法であると考えていたことによる。
- ③ A船は、来島海峡西口沖で他の船舶の進路と交差するのを避けるため、大きく左転して推薦航路の西側を航行する計画としていたが、南西進する他船の針路が支障となり、計画より東寄り航行していた。
- ④ 甲板員Bが、A船に対する見張りを行わなかったのは、A船を目視により認め、A船が変針して右舷灯を見せたので、自船の右舷方を安全に航過すると思い、B船押船列の船尾方から接近する他船に注意を向けていたことによる。
- ⑤ 甲板員は、これまでの経験から、来島海峡を東航する船舶が南西進する自船の右舷方を安全に航行すると思っており、また、自船の速力が遅いので、船尾方から接近する船舶に注意を向けていた。

- (1) 進路が交差する場合、やむを得ない場合を除き、他船の進路の船首方を横切る針路としないこと。
- (2) 安全に通過すると思っても、完全に通過するまでは見張りを怠らないこと。
- (3) 来島海峡が南流の場合、来島海峡航路の出入り口付近では進路が交差して衝突の危険が生じやすいので十分に注意して航行すること。

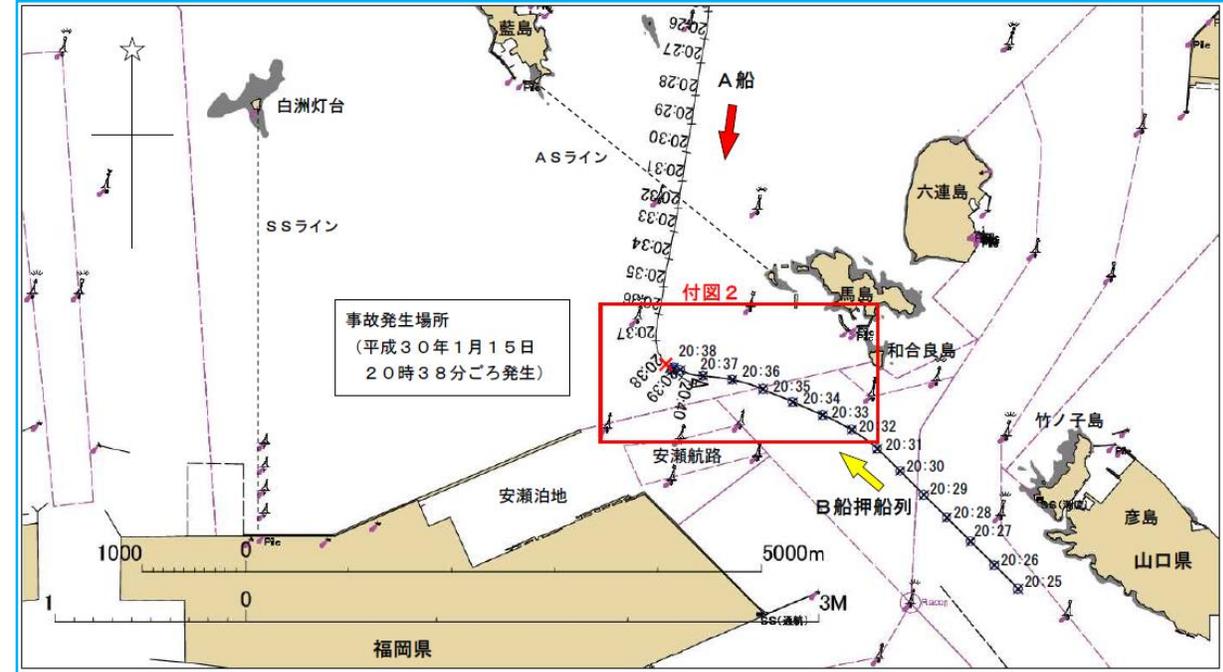
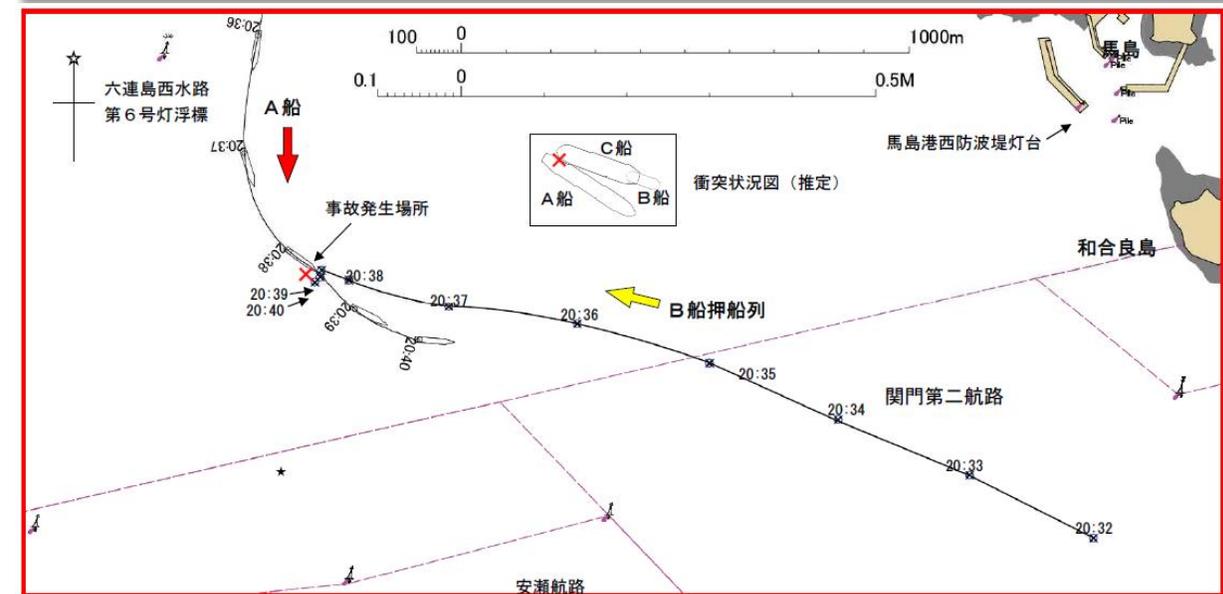
【事故概要】 A船(2,423トン)は、関門海峡西口付近を南進中、B船(131トン)は、C船(約2,629トン)と押船列を構成して西進中、A船とC船とが衝突した。  
【発生日時】 平成30年1月15日 20時38分ごろ  
【発生場所】 福岡県北九州市藍島南南東方沖  
【死傷者】 なし

〈原因〉 本事故は、夜間、藍島の南南東方沖において、船長Aが、早期に減速せずに、又は左転してB船押船列と右舷を対して通過する針路とせずに航行を続け、また、航海士Bが、A船が接近していることに気付いていたものの、SSラインに向けて航行を続けたため、両船が衝突した。

- ① 船長Aが、早期に減速せずに、又は左転してB船押船列と右舷を対して通過する針路とせずに航行を続けたのは、関門マーチスから提供されたB船押船列がA船の船首方を通過する旨の情報を失念し、B船押船列が、A船を右舷側に見ているので右転してA船と左舷を対して通過すると思ったことによる。
- ② 航海士Bが、A船が接近していることに気付いていたものの、SSラインに向けて航行を続けたのは、関門マーチスにA船の船首方を通過する旨を伝え、A船がB船押船列と右舷を対して通過することを了承していると思ったことによる。

- (1) 海上交通センターの情報提供可能海域を航行中は、管制官から提供された情報を活用して航行安全の確保に努める。
- (2) 他船の接近を認めた場合、相手船の動きを思い込みで判断せず、海上交通センターを活用するなどして確認する。
