運輸安全委員会は、令和元年6月27日(木)、

船舶事故等調査報告書33件(事故32件, インシデント1件), 及び軽微事案の船舶事故等調査報告書56件(事故45件, インシデント11件)を, ホームページで公表しました。

[阪神港神戸区南方沖におけるコンテナ船同士の衝突]

[東京都荒川右岸における屋形船の火災]

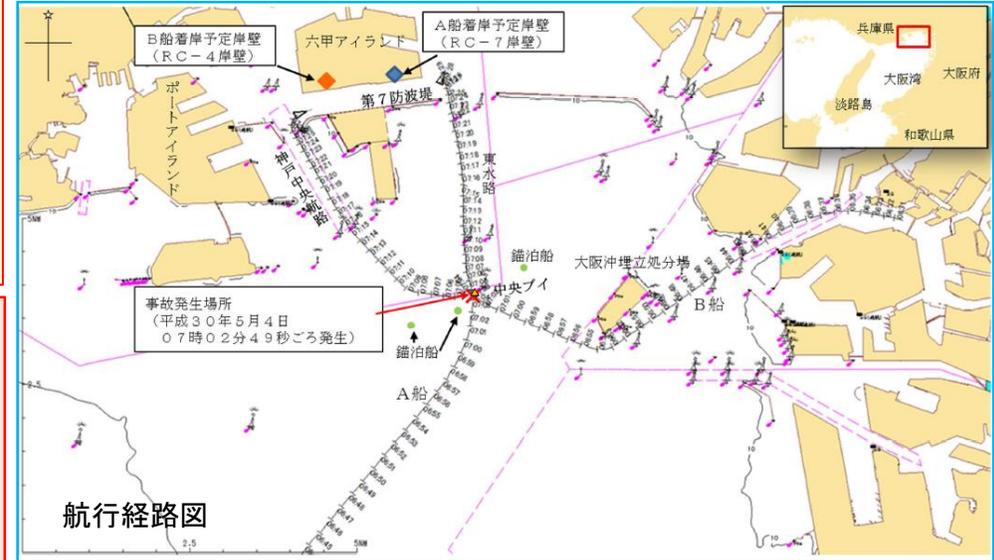
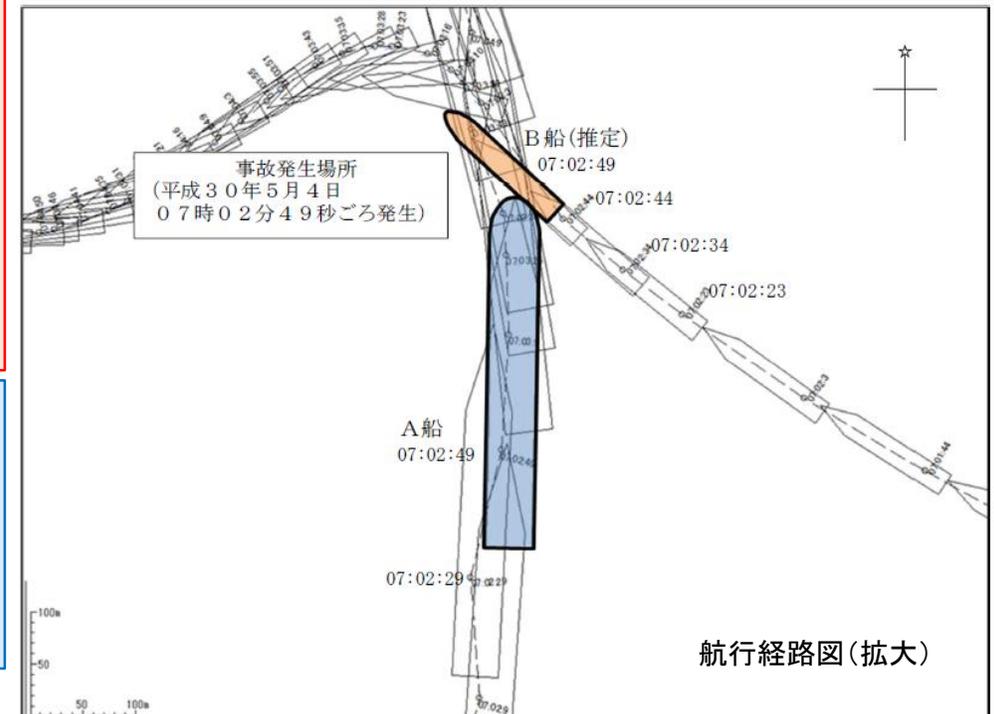
**【事故概要】** A船(97,825トン)は、水先人の水先により六甲アイランド東水路南口に向けて北東進から左転中、B船(9,556トン)は、神戸中央航路南口に向けて北西進中、が両船衝突した。

**〈原因〉** 本事故は、A船の水先人が、**B船の船尾方を通過できるとして左転しながら航行を続け**、また、船長Bが、**A船の船首方を通過できるとして北西進を続けた**ため、両船が衝突した。

- ① A船の水先人が、B船の船尾方を通過できるとして左転しながら航行を続けたのは、**自船が徐々に減速しており、視認した相対関係から、A船がB船の船尾方を通過できると思い込み、B船との衝突のおそれがある状況に気付いていなかった**ことによる。
- ② 船長Bが、A船の船首方を通過できるとして北西進を続けたのは、**A船の航行経路及びレーダーの予測針路からA船が針路を維持して航行すると思った**ことによる。
- ③ **両船が、VHF無線電話を用いてコミュニケーションをとっていなかった**ことは、本事故発生に**関与した**。
- ④ A船の水先人と乗組員との間で操船や他船の動向について**相互のコミュニケーションが十分に行われていなかった**こと、及び船長Aが入港に係る打合せのため**見張りを行っていない**ことは、本件事故発生に**関与した可能性**がある。

**〈再発防止策〉** (1) 水先人は、**レーダーやECDIS等の航海計器を用いて常時適切な見張りを行うこと、VHFを利用して他船に協力動作を要請すること、船橋当直者とコミュニケーションを図り言語を超えて船長と情報の共有に努めること。** (2) 船長は、水先人を含む船橋当直者との間で**コミュニケーションを図ること、航行の責任は船長にあることを認識し、見張りを継続して行うこと。** (3) **GPSアンテナを基準にしたCPAは、船舶の長さ及び幅を考慮する必要があること** 等

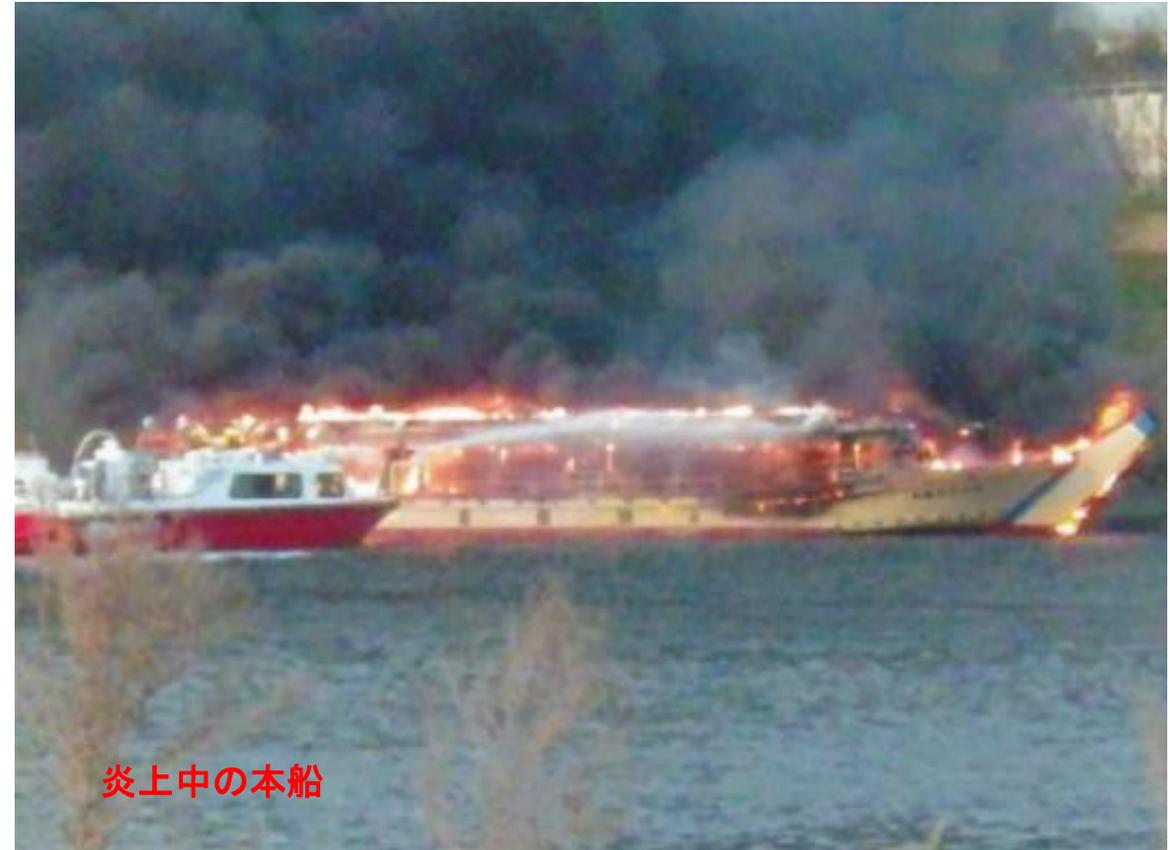
【事故概要】 A船(40トン)は、荒川右岸にある船舶係留施設に係留中、厨房から火災が発生した。

〈原因〉 本事故は、夜間営業の準備を行っていた際、アルミ合金製鍋で食材を素揚げした後のてんぷら油が業務用ガスコンロで加熱され続けたため、てんぷら油が着火温度に達し、発火した火炎が厨房から同船船首方に延焼した。

てんぷら油が加熱され続けたのは、調理担当の従業員が、本件コンロでの調理終了後、眠気を感じて休憩を早くとりたいと思い、また、本件コンロの火炎が本件鍋で、ガス操作コックが簡易調理台でそれぞれ隠れていたことから、本件コンロの火を消すことに意識が向かず、厨房から離れたことによる。

炎上中の本船

- (1) 船長及び従業員に以下のことを教育、指導し、徹底させること。
  - ① FRP製屋形船は、火災が発生すると短時間で船体材料に着火し、船舶の消火設備では消火が困難となるので、火災を発生させないことが重要
  - ② ガスコンロ使用中は、常時、従業員が監視すること。
  - ③ 厨房から離れる場合、ガス元栓が断となっていることの確認を徹底、このことを厨房に掲示する等して確実に定着させる。
  - ④ 火元が確認しにくならないよう、設備及び器具の配置を工夫すること。
- (2) 事業者等は、以下の防火措置について検討すること。
  - ① 調理油過熱防止装置等を装着したガスコンロ又は自動調節可能なフレイヤー等の導入
  - ② 厨房で出火した際、迅速に対応可能な消火器の配置
  - ③ 火災警報装置の設置
  - ④ 自動拡散型粉末消火器等の設置
