運輸安全委員会は、令和元年8月29日(木)、

船舶事故等調査報告書48件(事故44件、インシデント4件)、及び軽微事案の船舶事故等調査報告書41件(事故33件、インシデント8件)を、ホームページで公表しました。

[石廊崎南東方沖におけるコンテナ船とミサイル駆逐艦との衝突]

[桜島港における旅客フェリーの岸壁への衝突]

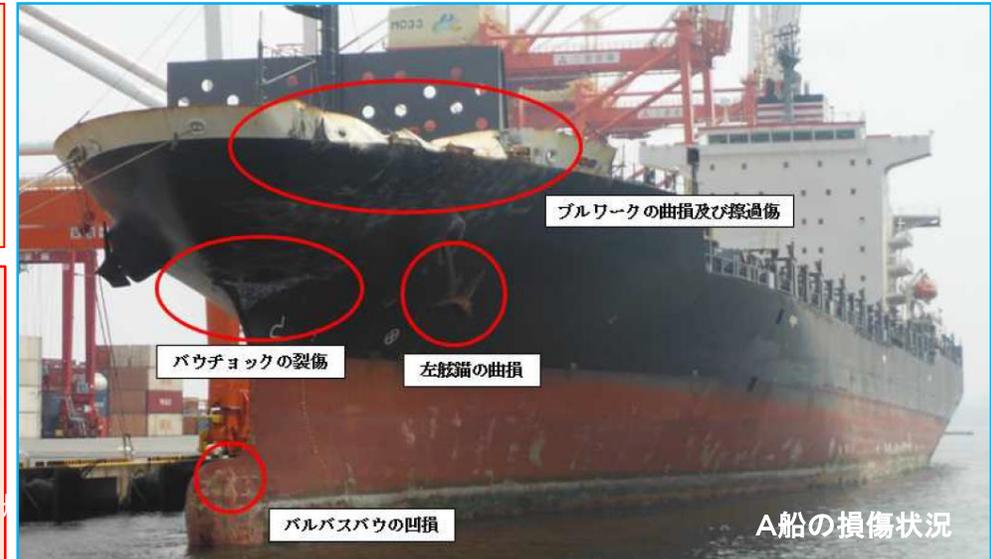
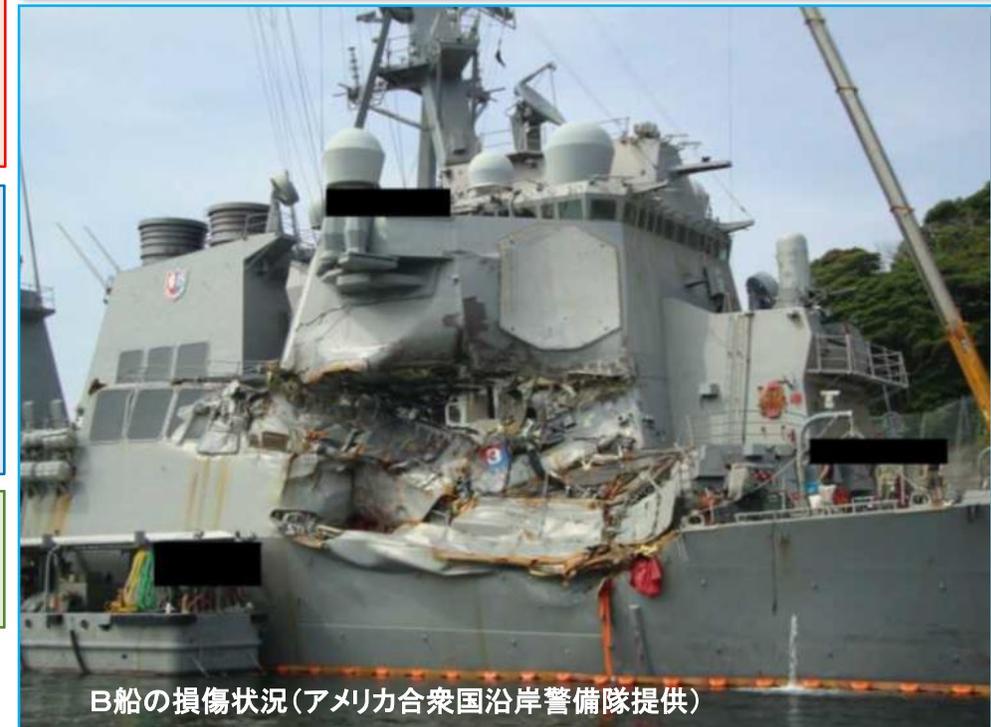
【事故概要】 石廊崎南東方沖において、A船(29,060トン)は、京浜港に向けて北東進中、B船(8,261トン)は、横須賀港を出港して南進中、両船が衝突した。

〈原因〉 本事故は、夜間、A船が北東進中、B船が南進中、B船が、A船の北方を並走していた外航コンテナ船(C船)に注意してA船の見張りを適切に行っておらず、針路及び速力を維持して航行し、また、A船が、針路及び速力を維持して航行したため、両船が衝突した。

- ① B船が、C船に注意してA船の見張りを適切に行っていなかったのは、B船の右舷船首方にC船が接近していたこと及びA船のレーダー情報が確実に入手されなかったことによる。
- ② A船が針路及び速力を維持して航行したのは、A船が針路及び速力を保つ船舶であり、B船に対する昼間信号灯の照射を行ったことから、B船が気付いてA船を避けたことによる。

・B船のレーダー画面には、周囲2～3海里の範囲でクラッターが生じていて、A船の動向を把握できなかった。

〈再発防止策〉 (1)当直中の乗組員は、周囲の状況及び他船との衝突のおそれを判断できるよう、レーダー(ARPAを含む)その他の航海計器を適切に調整し、常時適切な見張りを行うこと。 (2)他船の意図もしくは動作を理解できないとき、他船が衝突を避けるための十分に動作をとっているかどうか疑わしいときは、警告信号を行うこと。 (3)針路、速力の保持船であっても、相手船の動作のみでは衝突を避けられないと認める場合は、衝突を避けるための協力動作をとること。 (4)乗組員は、当直命令簿の規定を遵守すること。

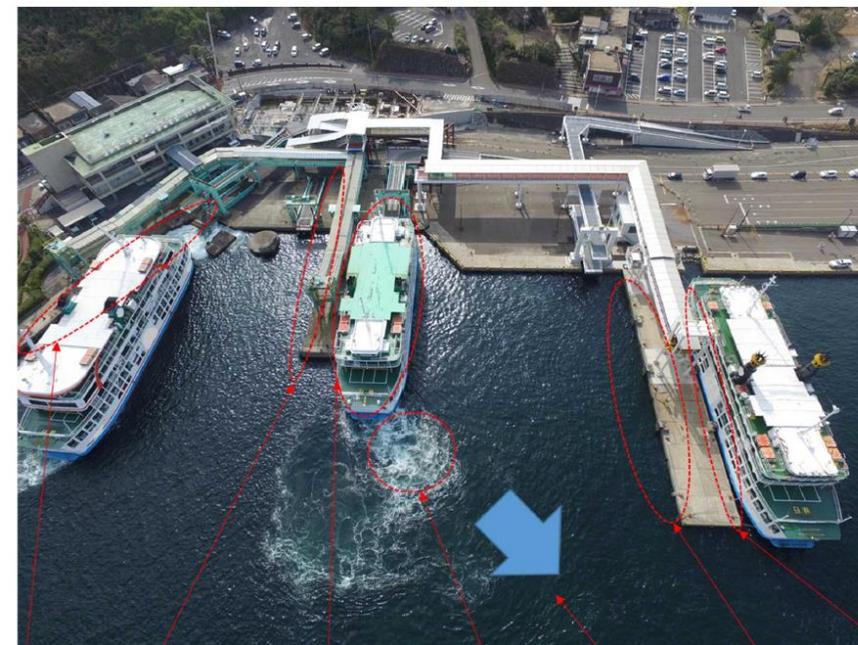
〈原因〉 本事故は、A船が、第4バースに右舷付けの予定で接近していた際、第3バースの僚船の推進器から発生した放出流により、船首が右方に圧流され、両舷の推進器を後進全速力としたものの、行きあしを止められずに衝突した。

- ① A船の船首が右方に圧流されたのは、僚船が両舷の推進器で船体を圧着させており、通常の片舷の推進器のみから発生する放出流よりも強かったことによる。
- ② A船が行きあしを止められなかったのは、船長が、標準的な対地速力より早い対地速力で第4バースに接近させ続けたことによる。
- ③ 船長が、標準より早い対地速力でバースに接近させ続けたのは、ふだんから標準的な対地速力より早い対地速力で接近する操船に慣れていたことによる。

第3バースに船体を圧着させている僚船 (参考写真)

〈再発防止策〉 (1)船長は、着岸にあたって、適切な船首方位を保持、十分な離隔距離を確保すること。十分な離隔距離を確保できなかった場合でも、行きあしを止めて衝突を避けることができるよう、GPS等の航海計器で速力を確認し、十分に自船を減速させる。(2)船長は、着岸中、推進器及び舵によって自船の船体を岸壁に圧着させる場合、放出流により僚船の操船に及ぼす影響が最小限となるよう、使用する推進器の数、回転数及び舵角を調整する。気象、海象等の状況により、放出流を強めざるを得ない場合、無線等により僚船に連絡を行う。(3)運航者は、上記について、内規等に規定したうえで、船長に履行させる。(4)船長は、操船経験を安易に踏襲することなく、ふだんと異なった状況等を意識的に確認し、状況に対応した操船方法を選択すること。(5)船長は、あらかじめ着岸の際の旅客待機場所を旅客に周知し、着岸間際においては、乗組員から旅客に対し、待機場所で待つように指示を徹底させるなど、船舶の運用を適正に行う。

(6)船長は、不意の衝撃による負傷の程度を軽減するため、間もなく着岸する時期及び岸壁等に衝突するのを避けられない事態となった際、船内アナウンスなどにより旅客への注意喚起を行う。旅客に対し、着席、積載された車両内でシートベルトの着用を指示することにより、頭部の負傷を防止できることに留意する。(7)船長は、車両甲板に積載した車両の車止めは、船体が完全に着岸したことを確認した後以外すことを徹底する。(8)運航者は、再発防止策の実施状況を定期的に確認し、指導等を通じて再発防止策が徹底された状態を確保すること。

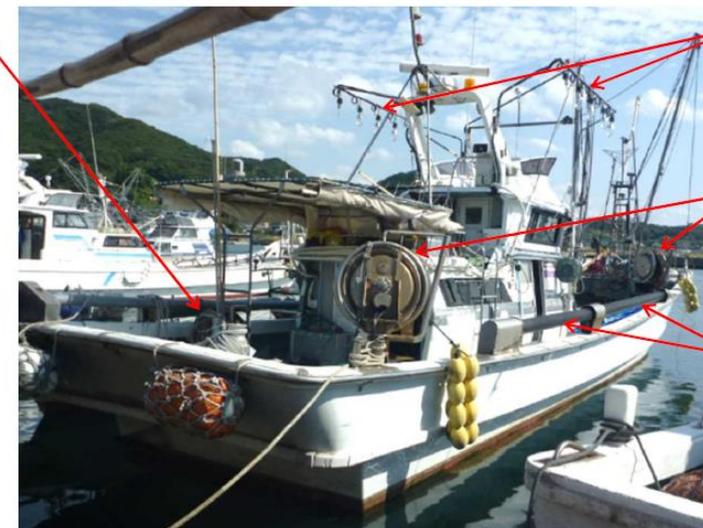
本船 (右舷船尾方から撮影)

〈原因〉 本事故は、夜間、A船が錨泊して揚網作業中、船首側及び船尾側のサイドローラで網の巻揚げを調整する作業の際、漁労長が、単独で、ゴム手袋を着用し、船尾側サイドローラが回転した状態で船尾側サイドローラに網を固定しようとしたため、左手に着用していたゴム手袋の指先が網とサイドローラとの間に挟まれ、その後、左手に続いて左腕がサイドローラに巻き込まれた。

〈再発防止策〉 (1)乗組員の上衣は、裾や袖口を締め付るなどしてサイドローラに巻き込まれないようにする。(2)サイドローラ操作レバーに操作担当者をつけ、作業を監視させ、異常時発生時に即時停止させる。(3)網の固定の際、サイドローラを一旦停止した上、網を固定する乗組員とレバー操作者担当者とは声を掛け合い、連携して作業を行う。(4)網の固定の際、手袋を外す。(5)逆巻きの未然防止に努める(具体例省略)。なお、サイドローラ緊急停止装置を導入することが望ましい。

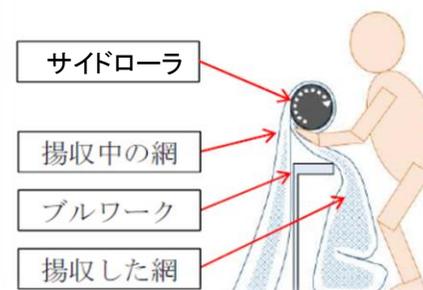
サイドローラに網を固定する作業
(イメージ)

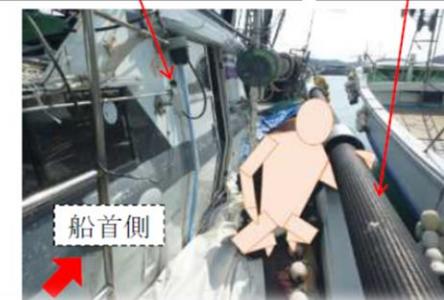
① 漁労長が、単独で船尾側サイドローラに網を固定しようとしたのは、網の中の魚群の偏在により、船首側サイドローラでの網の巻揚げに人手を要し、漁労長を除いた乗組員が船首側サイドローラで網を巻き揚げる揚げるようになったことによる。

② 漁労長が、ゴム手袋を着用し、船尾側サイドローラが回転した状態で船尾側サイドローラに網を固定しようとしたのは、好漁となって操業時間が長引き、早く寄港して水揚げに条件の良い岸壁を確保したいとの思いから気持ちに焦りがあったこと、及び作業への慣れがあったことによる。

漁労長がサイドローラに巻き込まれた状況
(イメージ)
