## 運輸安全委員会は、令和2年6月25日(木)、113件の船舶事故等調査報告書をホームページで公表しました

### ① 愛媛県新居浜港で、石炭の揚げ荷役作業中に作業員が船倉内で死亡した事例

### ② 神奈川県江ノ島大橋南西方沖で、水上オートバイ同士が衝突した事例

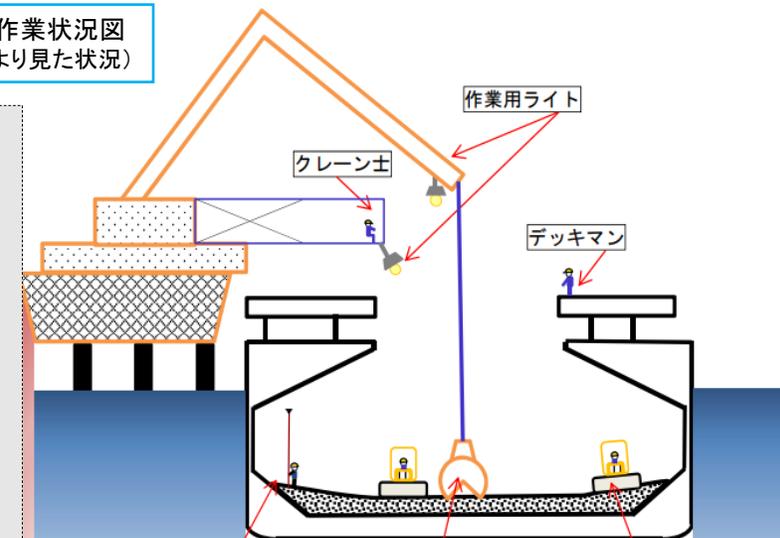
船倉内作業状況図  
(船首方より見た状況)

【事故概要】 夜間、貨物船A(パナマ共和国籍、43,605トン)は、新居浜港において石炭の揚げ荷作業中、船倉内で、作業員(落とし子)がブルドーザーのキャタピラにひかれて死亡した

壁面の溝に残る石炭を  
棒でかき落とす作業

落とし子      グラブバケット      ブルドーザー

◎ブルドーザーの運転者が後方に誰もいないと思い、ブルドーザーを後進させた

- ・後方に誰もいないと思ったのは、作業員及びデッキマンから合図がなかったことによる
- ・デッキマンは、ブルドーザーとグラブバケットの接触に注意を向けていて、作業員とブルドーザーの位置関係に気付いていなかった
- ・船倉内作業が、作業員とブルドーザーの位置及び動静に応じてブルドーザーを直ちに停止させることができる体制になっていなかった

- (1) 落とし子は、倉内移動の際、ブルドーザー運転者に笛で合図し、走行停止後に移動する
- (2) 運転者は、落とし子の合図でブルドーザーを停止し、落とし子の位置を確認する
- (3) 落とし子は、ブルドーザーが側壁から一定距離で作業中、側壁と作業中の重機との間に立ち入らない
- (4) 落とし子は、発光式ベストを着用する

- ・デッキマンは、落とし子とブルドーザーの位置関係を把握し、落とし子がブルドーザーの走行範囲に立ち入らないような作業方法を決定し、作業を直接指揮すること
- ・定期的な安全教育により、ブルドーザーの走行範囲に落とし子を立ち入らせないように周知徹底させること
- ・運転者は、後進する度ごとに落とし子の位置を指差確認し、確認するまでブルドーザーを後進させないこと
- ・監視要員又はブルドーザー誘導員の別途配置、各作業員の無線機の所持、ブルドーザーの周囲確認用設備及び接近警報設備の追加が望ましい

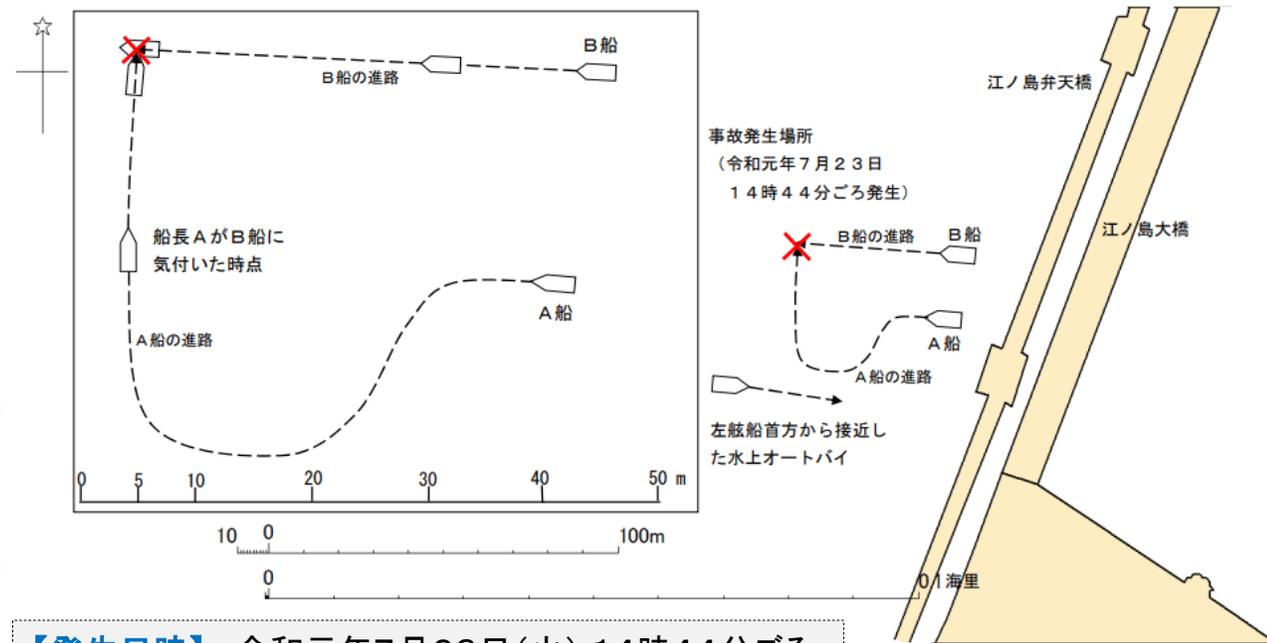
【事故概要】 江ノ島大橋南西方沖において、A船(0.2トン)及びB船(0.2トン)が共に遊走中、両船が衝突し、B船の船長が負傷した。

- ◎ 船長Aが、左舷船首方から来た水上オートバイを左舷に避けて通過しようと思い、急に右転した
- ◎ 船長Bが、早く狭い海域を抜けて広い海域に出ようと思い、A船のいる左舷方に意識を向けずに前方のみを注視し、約60km/hの速力で西進した

- ・船長A及び船長Bは仲間同士で、船長Aは、約15m距離が離れていれば危険はないと思っていた
- ・右転後、A船は、20～30km/hの速力で北進した
- ・船長Aは、右舷船首方約30mにB船を認めた際、衝突までの距離が15mで約2秒しかなく、B船を避けることができなかった
- ・船長Bは、早く狭い海域を抜けて広い海域に出ようと思い、前方のみを見ていて約60km/hの速力で西進していたので、左舷方から急に右転して接近するA船に気付かなかった
- ・船長Bは、江ノ島大橋西方沖が狭い海域であり、仲間も含めて約10隻の水上オートバイが遊走していたので、早く狭い海域を抜けて広い海域に出ようと思った

【発生日時】 令和元年7月23日(火) 14時44分ごろ  
 【発生場所】 神奈川県藤沢市江ノ島大橋南西方沖  
 【死傷者】 A:なし B:重傷1人(船長)  
 【損傷等】 A:船首部外板に亀裂及び擦過傷  
 B:左舷船首部外板に圧損及び擦過傷

《再発防止策》 水上オートバイを操船中、  
 ・転針する方向を十分に確認して急に転針しないこと  
 ・狭い海域では、周囲の仲間の船の動静に注意しながら他船が急に転針しても回避できるように距離を十分に取り、速力を十分に落として航行すること
