## 運輸安全委員会は、令和2年7月30日(木)、84件の船舶事故等調査報告書をホームページで公表しました

### ① 明石海峡航路で、自動車専用船と漁船とが衝突した事例

### ② 広島港で、コンテナ船と航路航行中の貨物船とが衝突した事例

## 海難防止への インフォメーション

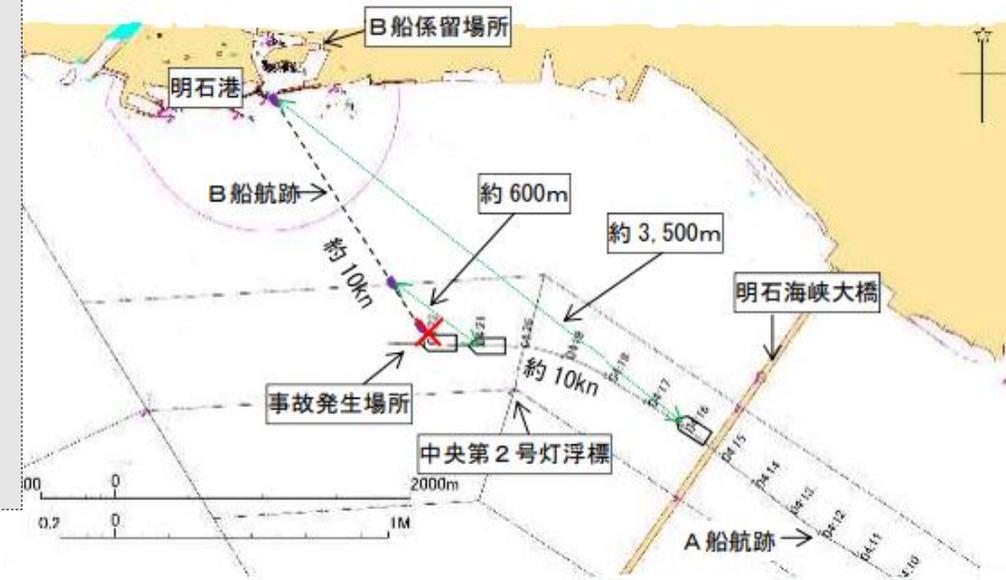
**【事故概要】** 夜間、自動車専用船A(マーシャル諸島共和国籍、水先人乗船、60,213ト)は、明石海峡を西進中、漁船B(3.7ト)は、同航路を横断して南東進中、両船が衝突した

◎水先人Aは進路保持に意識を向けて航行を続け、船長Bは航路を東進中の船舶に意識を向けて入航した後も、南東進して横断を続けていた

・水先人Aは、自らB船の接近に気付いておらず、また、船長A及び航海士Aから、B船の接近について報告はなかった

・水先人Aは、船長Aに対し、航路外の状況についても注意して見張りを行うよう具体的な要求をしていなかった

・船長Bは、東進中の船舶に意識を向け、西進中のA船に気付いていなかった

A: 右舷船首外板  
擦過痕  
B: 船首部圧壊等

- ・航路を横断する船舶は、入航前に航路航行船舶の通航状況を十分に把握すること
- ・航路外から航路に入る船舶は、航路航行船舶の進路を避けること
- ・航路航行船舶は、航路外、航路付近の漁船等について見張りを行うこと
- ・航路を航行する大型船舶は、操舵室から視認できない領域があること及び漁船等との連絡通信手段がないことを考慮し、航路外から接近する漁船等に対し、短音5回以上の汽笛による警告信号を行うこと
- ・水先人は、船長に対し、季節、時刻、地形、潮流、船舶の通航状況及び海上工事の状況等を考慮し、具体的にその場の状況に応じた見張りを要求すること
- ・水先人は、船長及び乗組員との意思疎通及び情報共有を図るため、BRMを積極的に活用すること

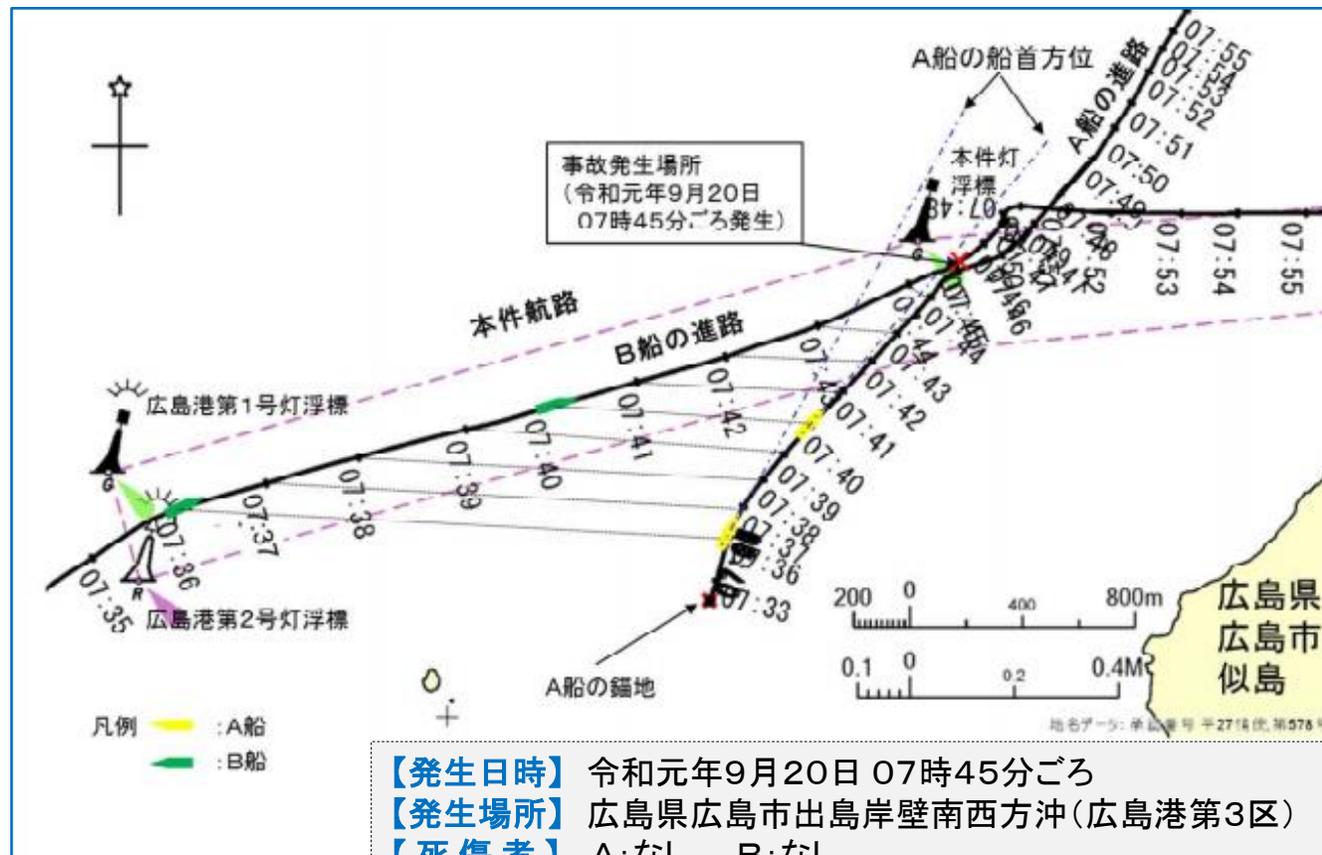
【事故概要】 広島港において、コンテナ船A(バハマ国籍、5,034ト)は、北東進中、貨物船B(パナマ共和国籍、2,223ト)は、東北東進中、両船が衝突した

- ◎ 船長Aが、広島港第3号灯浮標(本件灯浮標)の東方をB船より先に航行できると思い、小刻みに右に進路を変更しながら航行した
- ◎ 船長Bが、航路外から北東進してくるA船を右舷方にみて航行しようと思ひ、警告信号を吹鳴しないまま衝突を避けるための動作が遅れた

- ・船長Aは、小刻みに右に進路を変更したことから、B船の方位変化が少ないことに気付かなかった
- ・船長Aは、B船に対してVHFでA船の船尾方を通過するように伝えたが、応答がなく、B船が了解したと思った
- ・船長Aは、小刻みに右に進路を変更し、B船の相対方位が左舷船尾方に移動したように見えた
- ・船長Bは、A船を右舷方にみて航行しようと思ひ、同じ針路及び速力で航行し、警告信号を吹鳴して衝突を避けるための動作が遅れた
- ・船長Bは、B船が広島航路(本件航路)を航行中なので、A船がB船を避けると思ひ、A船に対してVHFで右に針路をとるように伝え、同じ針路及び速力で航行した

【発生日時】 令和元年9月20日 07時45分ごろ  
 【発生場所】 広島県広島市出島岸壁南西方沖(広島港第3区)  
 【死傷者】 A:なし B:なし  
 【損傷等】 A:左舷船首部外板に曲損  
 B:右舷船首部外板に破口を伴う凹損

- ・VHFを活用して意思疎通、航行意図を確認、衝突を避けるための措置を採る
- ・航路外から航路に入航する際は、航路航行中の船舶の進路を避ける
- ・他の船舶の操船意図に疑問がある場合には警告信号を吹鳴する
