運輸安全委員会は、令和2年8月27日(木)、74件の船舶事故等調査報告書をホームページで公表しました

① 四日市港で、コンテナ船がガントリークレーンに衝突した事例

② グアム島アプラ港で、旅客船が係船施設に衝突した事例

③ 北海道納沙布岬東方沖で、漁船が転覆した事例

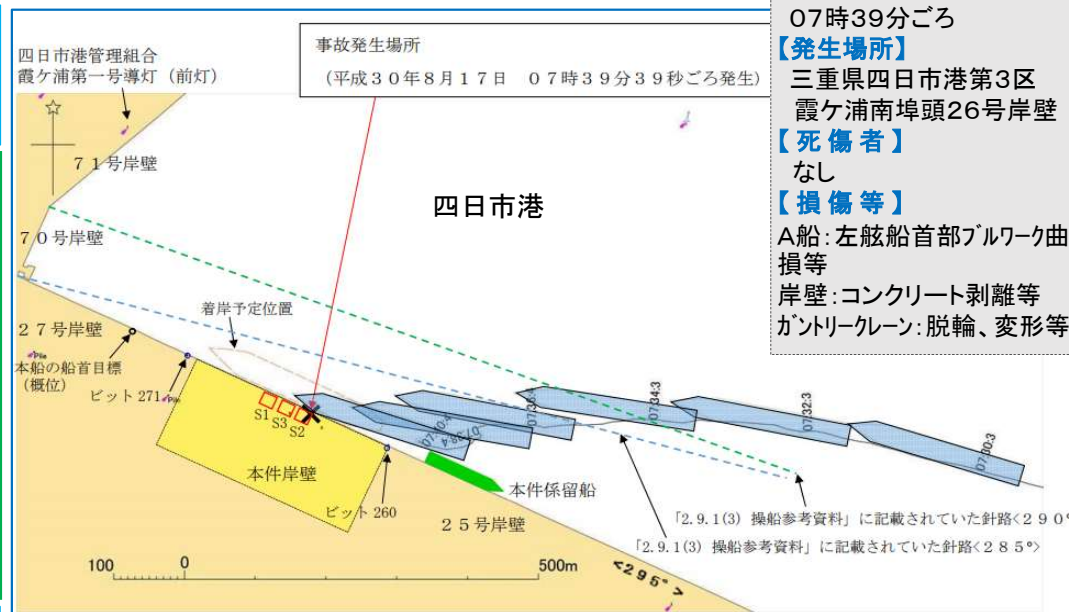
A船: 左舷船首部フルワーク曲損等
岸壁: コンクリート剥離等
ガントリークレーン: 脱輪、変形等

【事故概要】 コンテナ船A(中華人民共和国香港特別行政区、水先人乗船、40,168トン)は、四日市港において、26号岸壁へ入船左舷着けで着岸操船中、左舷船首部が岸壁上のガントリークレーンに衝突した

◎風力5の北西風が岸壁に吹き寄せる状況下、*1船長が即時介入して自ら操船を行い、全速力後進まで使用して*2行きあしが失われたため、左舷方の*3係留船至近に圧流され、同船との衝突を避けようとして全速力前進としたものの、*4姿勢制御ができなかった

*3 A船は、リーウェイが10°を超え、25号岸壁の係留船に向けて圧流された

*4 圧流されて切迫した状況にあったとき、効果的なコミュニケーションをとる等のBRMが十分に活用されていなかった

- 船長は、水先人と操船意図及び操船に必要な情報を共有して操船指揮を行い、水先人の操船に不明な点があれば、明確にするように水先人に説明を求める
- 船長は、操船に必要な情報が船橋内で共有できるよう、日頃の教育訓練を通じて、BRMを活用する
- 水先人は、水先計画はもちろん、他船との避航操船や外力の状況とその影響への対処等、四囲の状況の確認やその状況に対処するための操船意図について十分に説明し、船長が不安を抱くことなく、信頼を寄せる関係を築けるよう、確実に情報共有を行う
- 水先人は、水先対象船舶におけるBRMに積極的に参画する

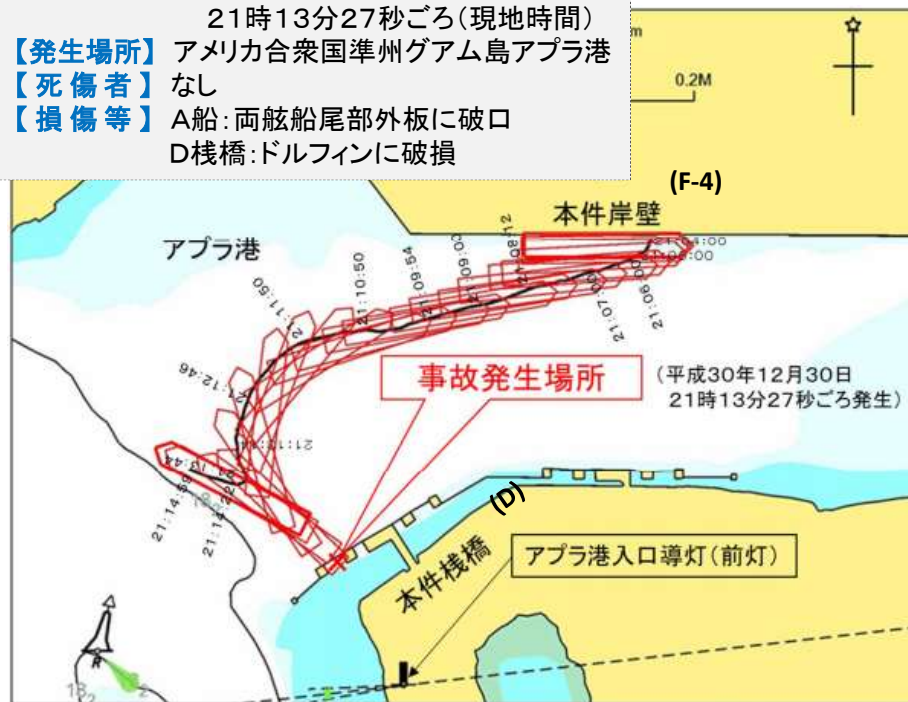
【事故概要】 旅客船A(旅客419人,乗組員205人,水先人乗船、22,472ト)は、アプラ港のF-4岸壁を離岸し、同岸壁西方の水域で港口に向けて左回頭中、後進しながら対岸に接近し、D棧橋のドルフィンに衝突した

◎ A船が、離岸した岸壁西方の水域で左回頭中、船長が、ジョイスティックを操作して左回頭を助長しようとした際、ジョイスティックを*1右舷側一杯に倒すつもりであったが、船尾側一杯に倒し、*2そのことに気付かないまま、船尾側に倒し続けたため、A船が左回頭しながら後進した

- *1 体を船尾方に向けて体の左側にジョイスティックを倒すところ、体を船尾方に向けきらずに左舷方を向いてジョイスティックを体の左側に倒した (ふだんと異なる立ち位置及び体の向きでの操船)
- *2 手元及び船外表示器を見ずに操船を続け、船尾配置の航海士からの報告内容をD棧橋に接近していることを示すものと思わず(*3)、操船補佐の航海士及び水先人の進言及び助言の意図が理解できなかった(*4)ことによる

- 【発生日時】 平成30年12月30日
21時13分27秒ごろ(現地時間)
- 【発生場所】 アメリカ合衆国準州グアム島アプラ港
- 【死傷者】 なし
- 【損傷等】 A船:両舷船尾部外板に破口
D棧橋:ドルフィンに破損

《再発防止策》(1) ジョイスティックの操作：◎倒す向き、角度を目視で確認 ◎操作後、翼角指示器、舵角指示器を目視、操船意図どおりであることを確認 (2) 翼角指示器の確認、方向感覚の錯誤、操船の誤りに対する措置：◎倒す方向をジョイスティックスタンド上に表示 ◎倒す方向が分かる握り形状の採用 ◎ジョイスティックを一杯に倒しても、CPPが港内全速力の翼角にならないように設定を変更 ◎船長の立ち位置を床面にマーキングして指定 ◎操作内容と船体の挙動とを感覚的に整合させた操船システムの導入を検討 (3) 水先人が理解できる言語の使用、水先を受けることができる状況の確保 (4) BRM訓練の定期的な実施、活用状況の評価により良好な意思、情報の伝達及び交換が確保できるよう教育 (5) 飲酒管理の徹底 (飲酒の事実はあったが、本事故発生への関与は明らかにできなかった)

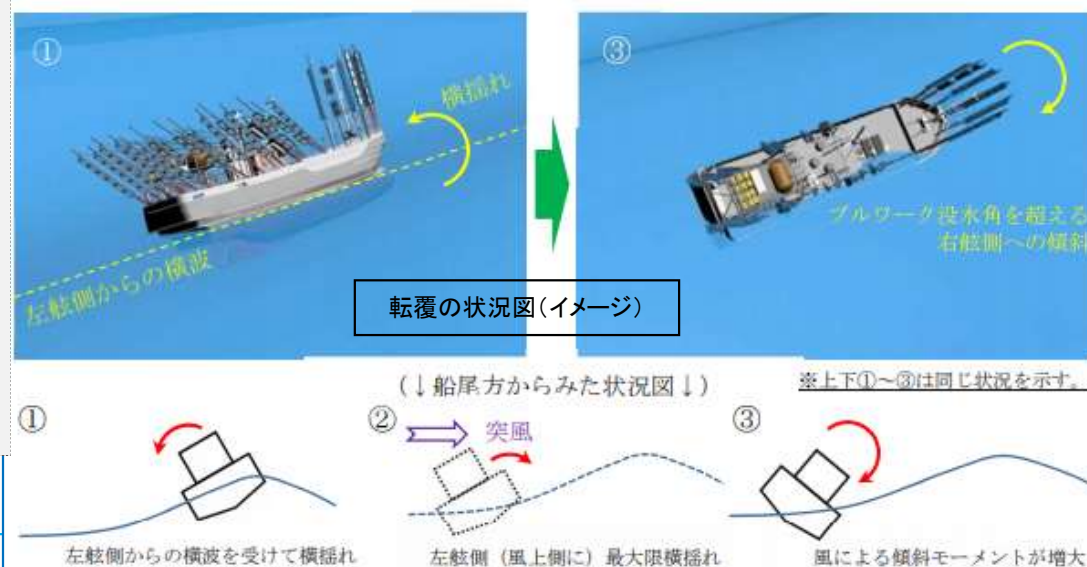
【事故概要】 漁船A(29ト、8人乗組)は、北海道根室市花咲港に向けて帰港中、納沙布岬東方沖において転覆し、乗組員1人が死亡、7人が行方不明となった

◎ 海上強風警報が発表され、発達中の低気圧が接近する状況下、左舷側から風及び波浪を受けて西進中、* 左舷側からの横波で横揺れを生じ、左舷側(風上側)に最大限横揺れた時に突風が吹き、風による傾斜モーメントが急激に増大し、ブルワーク没水角を超える右舷側への傾斜が生じたため、右舷ブルワークが水没して転覆した

* 左舷側から風及び波浪を受ける針路及び速力で航行していたことによる

- 甲板上への打込みが発生しないよう操船に留意する
- 横波を受けることがないよう、風上に船首を向けるなど適切な針路を選定する
- 風波が収まるまで船体を風波に立ててその場にとどまる
