## 運輸安全委員会は、令和3年1月21日(木)、23件の船舶事故等調査報告書をホームページで公表しました

上記事故のうち、東京(委員会事務局)及び横浜事務所の船舶事故調査報告2件について、“概要版”を作成しました  
公表された調査報告書をもとに当協会の責任で編集しましたので、詳細は運輸安全委員会のHPでご確認ください

### ① 貨物船A(107,054トン) 漁船B(4.8トン) 衝突(漁具)

### ② ケミカルタンカーA(2,946ト) 衝突(灯標、栈橋及び護岸) (錨泊中、台風の強風で走錨し、灯標、渡り栈橋及び護岸に衝突した)

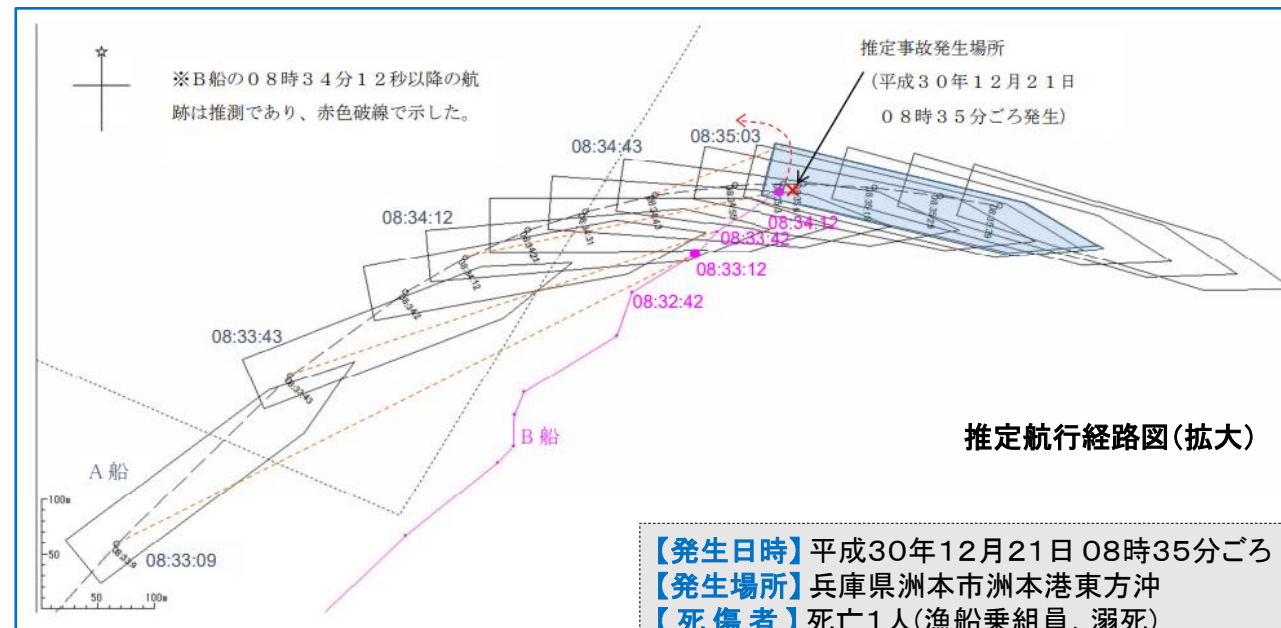
**【事故概要】** 貨物船A(シンガポール籍、107,054トン、24人乗組、水先人乗船)は、広島県福山港に向けて北東進中、漁船B(4.8トン、2人乗組)は、えい網しながら北東進中、A船とB船の漁具とが衝突し、B船が転覆して乗組員1人が溺死した

◎船舶が輻輳している状況下、A船が水先人の水先により北東進中、  
(\*1)A船がB船の船尾方間近で右転したため、B船の漁具に衝突した

\*1 水先人が、当初通過しようとしていた左舷船首方の2隻の船舶の間を通過することが難しいことに気付き、右舷船首方で操業していた(\*2) B船との距離が目測により約1Mであり、B船漁具の上方を安全に通過できると思った

\*\* A船船長が昇橋しておらず、水先人が単独で操船判断を行う状況であったことは、本事故の発生に関与した可能性がある

\*2 レーダー画像では約830mであった

**【発生日時】** 平成30年12月21日 08時35分ごろ  
**【発生場所】** 兵庫県洲本市洲本港東方沖  
**【死傷者】** 死亡1人(漁船乗組員、溺死)  
**【損傷等】** A: 舵板に擦過傷  
 B: 漁具の引き網破断、主機等に濡損

- ・ A船は、船橋内で、乗組員と水先人の間において操船に関するコミュニケーションが十分に行われていなかった
- ・ 水先人は、小型底引き網漁の漁法に関して一般的な知識は有していたが、操業中の漁船の船首方位と進路が必ずしも一致しないことがあること、及び水面下における漁具の状況について、十分に理解していなかった

- (1) 水先人は、輻輳海域において、十分余裕のある時期に、目視だけでなくレーダー等を用いて他船の動静を判断し、十分な距離を隔てて衝突を回避する適切な操船を行う
- (2) 船長は、輻輳海域を航行する場合、水先人が乗船していても、船橋にて、船舶の航行の安全に努める
- (3) 水先人は、船橋乗組員との間で操船や他船の動向について共通の言語でのコミュニケーションを図り、情報の共有に努める
- (4) 水先人は、所属水先人会の研修等により、漁船の漁法等の知識の習得を図り、輻輳海域を航行する際の操船技術の向上に努める

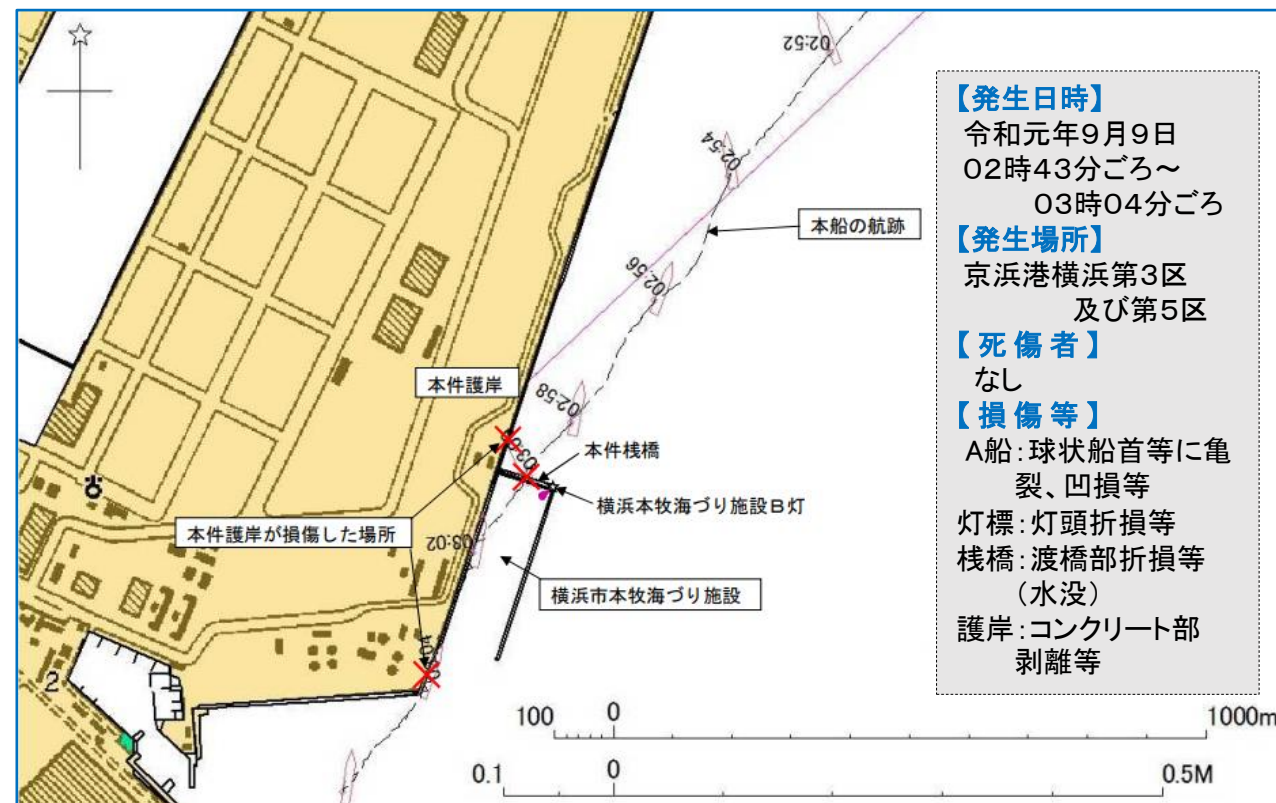
**【事故概要】** ケミカルタンカーA(マーシャル諸島共和国籍、2,946ト、16人乗組)は、錨泊中、台風による北東の風により走錨して南西方に圧流され、横浜航路第2号灯標、渡り栈橋及び護岸に衝突し、A船は、球状船首部の亀裂等を、同灯標は、頭標の折損等を、同栈橋は、渡橋部の折損等を、及び護岸は、コンクリート部の剥離等を生じた

◎ 夜間、台風第15号が接近し、暴風波浪警報が発表されている状況下、本船が京浜港横浜第3区のY1錨地において、空船状態で左舷錨鎖5節により単錨泊中、船長が、(\*1)主機を使用すれば強風に耐えられると思い、単錨泊を続けたため、主機を使用して走錨の防止に当たったものの、強風によって南西方に圧流され続けた

\*1 A社(運航者)の安全管理マニュアルに荒天が予想されている場合の適切な対応、及び安全な海域まで移動する等が規定されておらず、主機の使用による対応が可能なこと及び台風の予想経路の情報から、(\*2)Y1錨地に留まる方が安全だと判断した

\*2 A社は、船長に、運航予定より安全を優先し、必要な判断を行う権限を与え、安全性の検討は船長に任せていたので、自ら必要に応じた運航計画の変更を指示するなどの支援が行われていなかった

- ・03時ごろ、北東の風、20.8m/s～28.4m/s(乗組員の観測)
- ・本船は、バラスタンクにバラスタ水(約1,107t)(満載時約1,725t)を漲水していた
- ・Y1錨地は、底質が泥で、事故当時の水深は約19mであり、経験的な錨鎖の伸出量の目安は(文献等による)、**風速20m/sの風を受ける場合 水深の3倍+90m、**  
**風速30m/sの風を受ける場合 水深の4倍+145m**
- ・船長は、付近の錨泊船と接近する危険を感じ、5節しか伸出できなかった(1節:27.5m)

A船:球状船首等に亀裂、凹損等  
灯標:灯頭折損等  
栈橋:渡橋部折損等(水没)  
護岸:コンクリート部剥離等

- (1) 船長は、安全管理マニュアルを遵守し、安全な海域に退避するか錨泊するかを判断し、港内で錨泊する場合、両舷錨を使用し、十分な把駐力を確保する
- (2) 船長は、航路標識等の施設に近接した錨地を選択せず、気象及び海象、海域及び底質に応じた錨泊ができない可能性を考慮し、事前に運航管理会社等と協議して別錨地の選定を検討する
- (3) 運航管理会社等は、気象情報に基づいて自ら安全性を検討し、必要に応じて運航計画変更を指示するなどの安全支援体制を構築し、避難する場合、運航に支障がないよう船長を支援する
- (4) 運輸安全委員会の「非常に強い台風時の走錨による事故防止対策について」(平成31年4月25日発行)の情報提供資料に従い、事故防止を図るための措置をとる
