## 運輸安全委員会は、令和3年5月27日(木)、77件の船舶事故等調査報告書をホームページで公表しました

### ① 沖縄県石垣島白保埼東方沖で漁船が転覆し、3人が行方不明となり、船体が全損となった事例

### ② 貨物船が、高知港内を北東進中、浅所に乗り揚げた事例

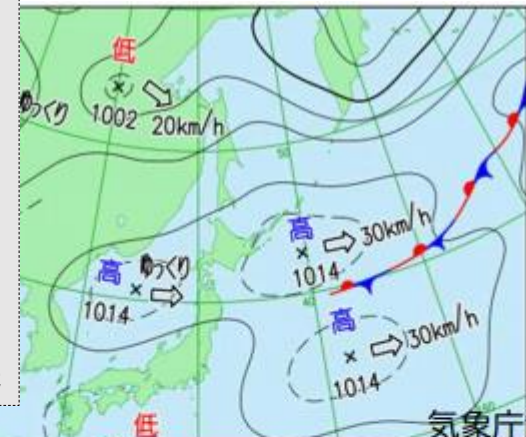
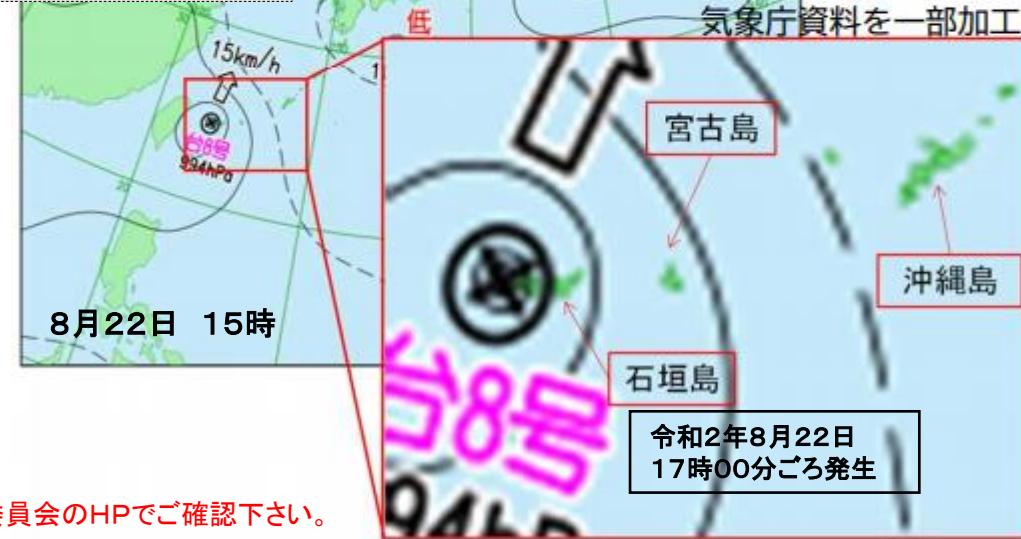
① 漁船A(7.3トン) 転覆

**【事故概要】** 漁船A(7.3トン、船長及び技能実習生3人乗組)は、台風が接近する状況下、石垣漁港に向けて航行中、石垣島白保埼東方沖で転覆し、船長及び技能実習生2人が行方不明となり、船体が全損した

◎台風8号の接近により、暴風警報、波浪警報等が発表されている状況下、A船が、(\*)**台風の危険半円に入り**、石垣漁港に向けて西南西進中、**左舷方から約4mの横波を受けたため**、右舷側に傾斜して横倒しの状態となり、さらに完全に転覆した

**【損傷等】**  
上甲板上構造物破損、消失

- 技能実習生3人は、救命胴衣が船首部の倉庫に保管されていたことから、救命胴衣を取りに行けなかった
- 任意で小型船舶用膨張式救命いかだを搭載していたが、定期的な整備が行われず、作動しなかった
- 発生海域に暴風警報、波浪警報等が発表されており、本船は、左舷方から最大瞬間風速30%以上の風及び波高約4mの横波を受けていた

- (1) 漁船の船長は、低気圧の接近が見込まれる場合には、早期に操業の中止や近隣の港等への避難を検討するなど、余裕を持った判断を行うこと
- (2) 操船者は、可能な限り、台風の危険半円を避け、荒天時には、横波を受けない針路を選定して航行すること
- (3) 乗組員は、緊急時に救命胴衣を即座に使用できるよう、居室内等の身近な場所に救命胴衣を備えておくこと
- (4) 船舶所有者は、小型船舶用膨張式救命いかだを任意で搭載している場合でも、定期的に整備を行い、乗組員にその使用方法について習熟させておくこと

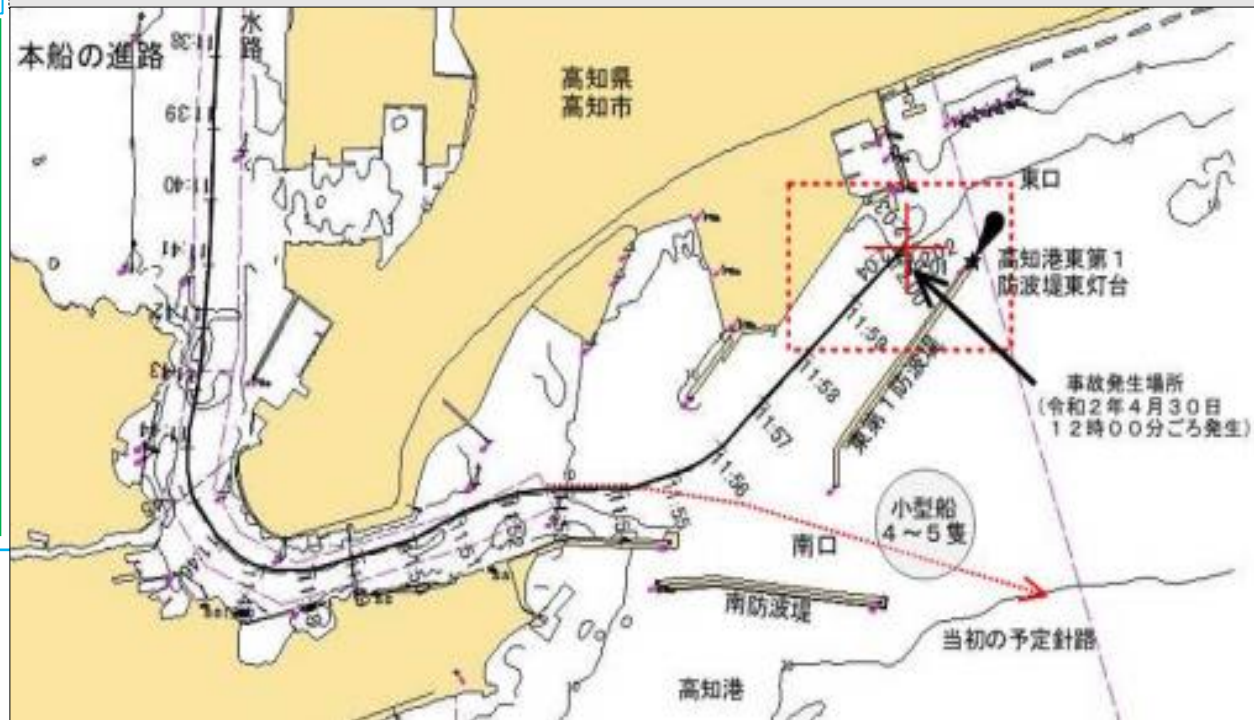
②貨物船A(499トン) 乗揚

**【事故概要】** 貨物船A(499トン、6人乗組、石灰石約1,600トン積載)は、高知港の私設棧橋を離岸し、出港する予定で港内を北東進中、浅所に乗り揚げ、船底部等に擦過傷を生じた

**【発生日時】** 令和2年4月30日12時00分ごろ **【発生場所】** 高知県高知市高知港  
**【死傷者】** なし **【損傷等】** 船首部及び船底部に擦過傷

◎ A船では、(\*1)紙海図及び電子海図表示装置(ECS)にインストールされた(\*2)航海用電子海図(ENC)の(\*3)改補が行われていなかった

◎ 航海士が、南口から東口への出航に変更し、浅所の存在を知らずに東口のほぼ中央に向け航行した

- \*1 平成28年2月の新造平成27年3月19日刊行の海図(W110 高知港)で、発生場所付近の水深表示が10.9m、最浅水深7.9mである旨の記載があったが、最新版の紙海図(平成28年12月1日刊行)は、最小水深3.5m、同6.4mの記載になっている
- \*2 平成28年2月の竣工時にインストールされた
- \*3 A社(船舶所有者)から送付される水路通報(印刷物)にはこの浅所情報は含まれておらず、インター経由で提供される水路通報(PDF版)には全ての内容が包含されている

- (1) 船長は、保有する紙海図及びENCを含め、海上保安庁WEBサイト上の水路通報により、本船に関連する水路情報を確認し、特に水路通報(印刷物)は水路通報の一部の情報に限られていることに十分に注意し、改補を適切に実施しておくこと
- (2) 船長は、乗組員が船長経験者であっても、離岸した後、港外に出るまで在橋して操船指揮に当たり、やむを得ず降橋する場合、操舵員にその旨を明確に伝え、相互に了解したうえで降橋すること
- (3) 乗組員は、船長経験者であっても、予定した針路を変更する場合、予め船長に報告し、了解を求めること
- (4) 港湾管理者は、港内の水深が海図記載の水深よりも減少していることを把握した場合、速やかに、浅所の所在を周知する灯浮標等を設置するか、状況に応じて浚渫などの対応をとることが望ましい
