運輸安全委員会は、令和3年6月24日(木)、31件の船舶事故等調査報告書をホームページで公表しました

① 貨物船が係留中、ハッチカバー閉鎖作業の際、甲板長が2枚のハッチカバーパネルに頭部を挟まれて死亡した事例

② 漁船が、航行しながらかごの投入作業中、甲板員が落水して死亡した事例

①貨物船A(1,901トン) 乗組員死亡

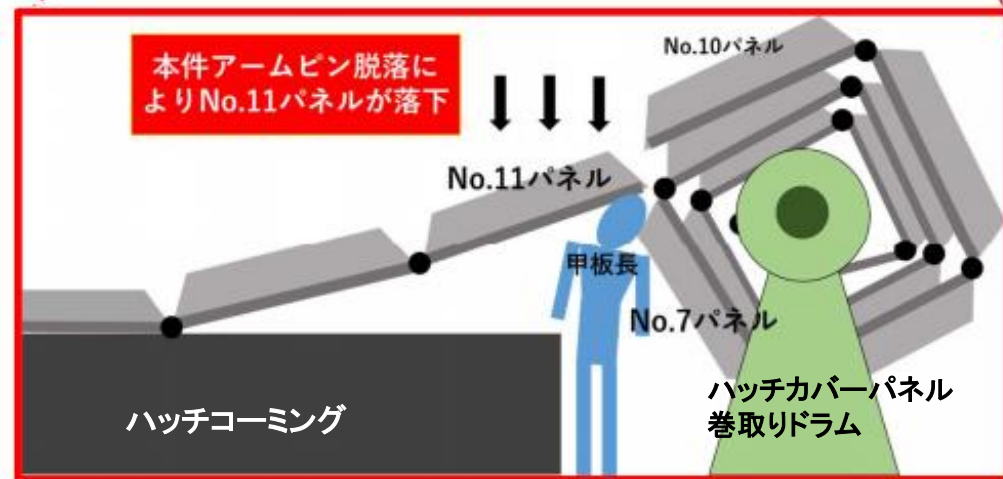
◎(*2) ヒンジプレートが曲損してキーププレートが剥落し、抑えがきかなくなったアームピンが脱落し、No.11ハッチカバーパネルが落下したこと

(*2) ヒンジプレートが、残留応力が考慮されずに仮修理された状態でハッチカバーの開閉作業を行ったことから、曲損した

ハッチカバーパネル連結部のヒンジプレート曲損、キーププレート剥落、アームピン脱落

- 航海士は、ハッチカバー密着用ゴムパッキングが剥がれているのを認めて、操作スタンドで閉鎖操作を行っていた甲板長に、閉鎖を停止するように指示した
- 前港で本件ヒンジプレートが曲損し、キーププレートが剥落し、アームピンが脱落したが、船級協会に報告しないまま航海中に船内作業で仮修理し、次回、大韓民国に入港するとき本修理をすることとしていた
- 仮修理の結果、ヒンジプレートに残留応力が生じ、曲げ荷重に対する強度が低下していた

- (1) A社(船舶所有者、船舶管理会社)は、ハッチカバーに挟まれる危険性を乗組員に周知し、修理点検等の真に必要な場合を除き本件空間を通らないよう、また、やむを得ずパネルの下からの作業が必要な場合には、パネルの落下防止措置を採った上で作業を開始するよう乗組員を指導すること
- (2) A社は、ハッチカバーが損傷した場合、適切な修理を行った上で開閉作業を行うこと

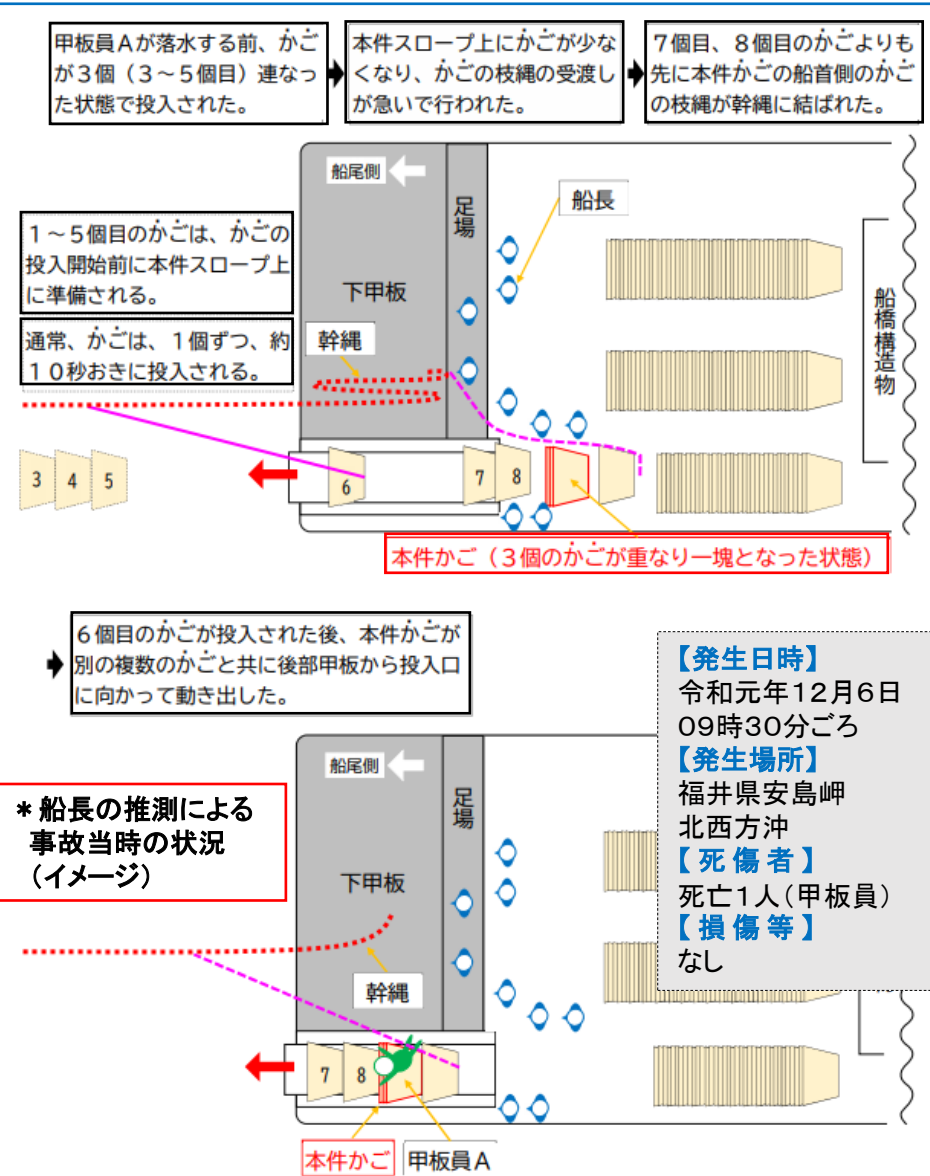
◎ (*1)投入口から数えて3個目のかごが別の複数のかごと共に投入口に向かって動いたため、作業を行っていた(*4)甲板員が乗った状態で投入口から数えて3個目のかごが海中に投入され、同甲板員が落水した

(*1) (*2)かごの枝縄を幹縄に結ぶ順序が投入順ではなくなり、投入口から数えて3個目のかごの船首側の枝縄が先に幹縄に結ばれたことによる

(*2) (*3)船尾端の投入口に続くスロープ上のかごが重なった状態で投入され、スロープ上にかごが少なくなり、本船が前進全速力進で航行する状況下、スロープに早くかごを押し出そうと、乗組員間でかごの枝縄の受渡し之急いで行われたことによる

(*3) かごの鉄製枠の溶接部が外れた部分が隣のかごの網部分に引っ掛かったか、あるいは、かごの枝縄を幹縄に結ぶ順序が投入順でなかったことによる

(*4) 甲板員が、上記3個目のかごが別の複数のかごと共に投入口に向かって動き出した際、かごとかごの間に立って押されたこと、あるいは、動き出したかごを止めようと咄嗟に3個目のかごを掴んだことによる

- 鉄製枠の溶接が外れた部分が隣のかごの網部分に引っ掛かってかご同士が重なった状態で投入されないよう、かご同士の間隔をあげ、枝縄が投入順に幹縄に結ばれていることを確実に確認すること
- 操船者は、かごの投入開始後、スロープに準備されたかごの投入が完了するまで減速して航行すること
- 枝縄の受渡しを行う乗組員は、投入順に枝縄の受渡しが行われていることを入念に確認しながら作業を行うこと
- 乗組員は、かごの投入作業中、かごとかごの間に立ったり、動き出したかごに触れないようにすること
- 作業指揮者は、かごの投入作業中、乗組員の作業状況を常時確認すること
- 乗組員は、操業の際、周囲の視界を確保できる服装で作業を行うこと
- かごの投入作業中、甲板上で異変が発生した際、操船者が早期に事態に気付いて停船等の措置がとれるよう、操舵室から甲板上の作業状況を監視するカメラ及びモニターを設置したり、甲板上の作業指揮者と操船者がトランシーバーを携帯したりすることが望ましい
- 暴露甲板で作業を行う乗組員にはPLB(携帯用位置指示無線標識)を携帯させることが望ましい
