## 運輸安全委員会は、令和3年7月29日(木)、112件の船舶事故等調査報告書をホームページで公表しました

### ① 旅客船が、京浜港横浜第1区に係留中、火気を使用して修繕作業を行った際、火災が発生した事例

# ①旅客船A(50,444トン) 火災

## ②押船A(19トン) 被押台船B(1,492トン) 乗揚

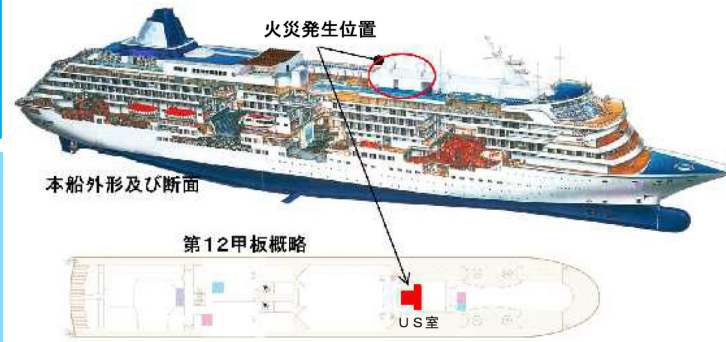
**【事故概要】** 旅客船A(50,444トン、153人乗組、乗客なし)は、京浜港に係留中、アップホルスターショップ(US室)で火災が発生し、同ショップに焼損を生じたが死傷者はなかった

**《原因等》** 修繕作業に係る(\*1)安全管理システム(SMS)マニュアルに定める安全措置が確認されていない中、US室の隣のベントスペースで床板のガス切断作業が行われたため、乗組員が気付かないうちに、US室におけるベントスペースとの間にある(\*2)右舷側壁面に高温の熱が伝わり、US室の同壁面付近にあった可燃物が発火して他の可燃物に延焼した

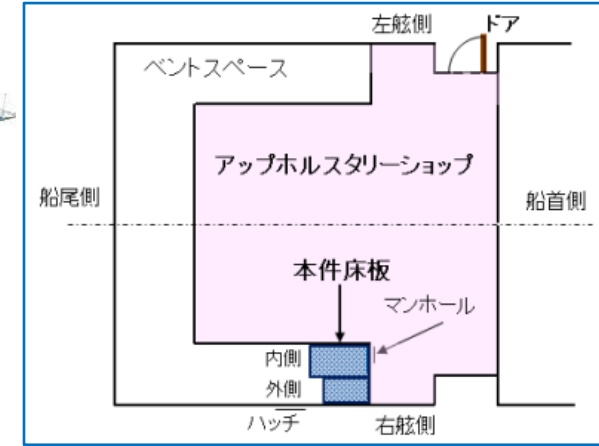
ベントスペース及びUS室の概略図

(\*2) 右舷側壁面付近にあった段ボール箱が壁面に伝導した高温の熱によって過熱され続けて発火し、補修資材の端切れ状の布及びその上部に収納されていたロール状の布に燃え移った

- (1) 乗組員は、火気作業に係るSMSマニュアルに定める安全措置の確認を遵守し、形式的にならないようにすること。そのため、手順書に沿った安全措置の確認、火気作業に関する許可証の適正な発給手続き及び船内への周知並びにこれらの意義について、乗組員に再教育を行うこと
- (2) 火気作業を監督する現場作業責任者は、次の事項により、安全の確保、作業の実行及び進捗の把握、安全担当者との情報共有を行うこと
  - ①作業範囲及び作業方法についての具体的な作業指示、
  - ②左右、上下の区域の背面について、見張員の配置又は頻繁な巡視、
  - ③前後、左右、上下の床面、壁面等における温度変化及び背面の状態の確認、
  - ④①～③の事項を火気作業許可証等に加え、詳細な確認を行う
- (3) 安全担当者又は現場作業責任者は、機関室以外で火気作業が行われる場合、自身でも手順書に従い、作業場所、作業安全措置及び作業の取り掛かりの様子を確認すること
- (4) 船内巡視を行う乗組員は、機関室以外で火気作業が行われる場所付近の巡視を行うこと
- (5) 自動スプリンクラー装置は、保守整備の後に必ず所定の設定とし、非常時に確実に作動する状態とするとともに、船内巡視の際に所定の設定となっていることを確認すること
- (6) A社は、船上における火気作業が火気工具の取扱い及び熱伝導等の安全確認を含む知識及び経験を要することから、乗組員及び作業員に対し、OJT、研修等による教育を行い、必要な知識及び技能を習得するよう努めること。また、火気作業の作業者及び現場作業責任者に指名しようとする者が、十分な知識及び技能の習得をしていない又は確認できないまま、単独で火気作業に従事させないこと

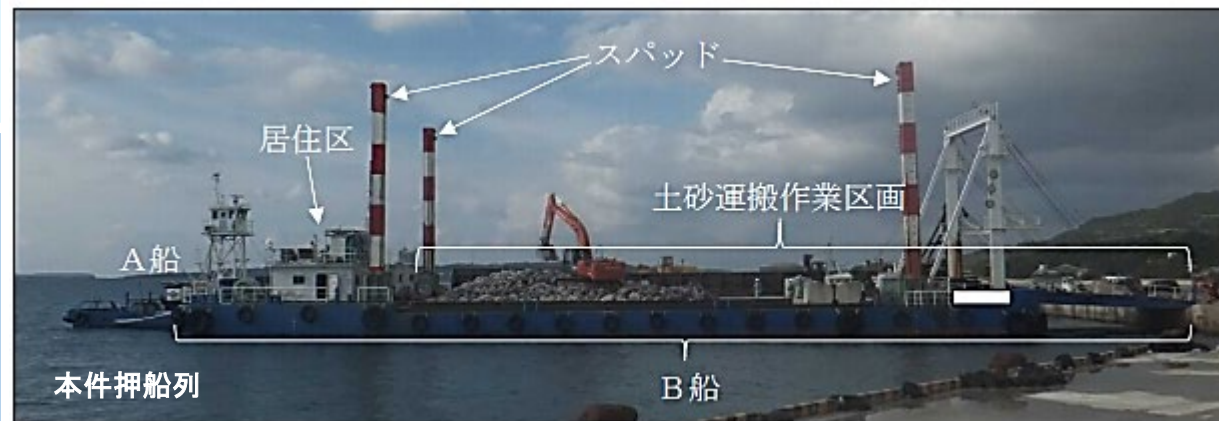
◎ A船押船列が(\*1)無人の状態~~で錨泊中~~、(\*2)右舷船首部アンカーワイヤロープがフェアリーダローラ上で破断したため、アンカー、アンカーチェーン等が海中に脱落して漂流し始め、風波を受けて南東から南方に向けて漂流を続け、名嘉真の海岸沖のリーフに乗り揚げた

(\*2) 風波を受けて船体が動揺し、右舷船首部フェアリーダローラ上でアンカーワイヤロープが緊張した状態となり、同部フェアリーダローラに接していた箇所~~で~~摩擦が生じた

- (1) 船長は、船舶設備の使用に当たり、正常に作動することを確認した上で使用すること
- (2) 船長及びA社は、当直体制について、当直者が次の当直者に引き継ぐまで船舶から離れないことを徹底し、確実に実施されているか確認する態勢を構築すること
- (3) 船長及びA社は、気象及び海象の悪化が想定される際、経験則のほかリアルタイムの情報を入手し、定係港に避難させるなどにより安全な策を講じることが望ましい

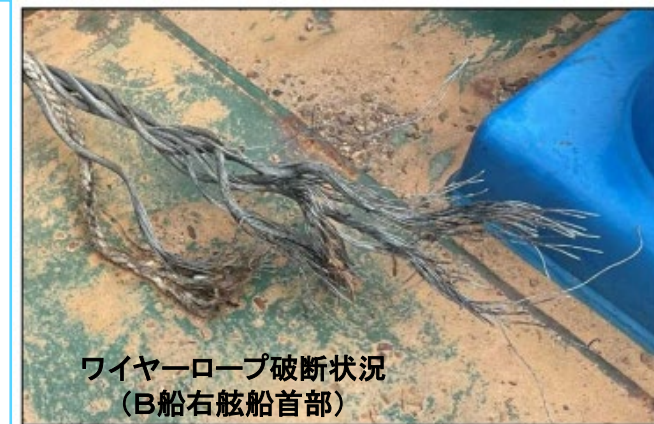
○船長は、フェアリーダローラに錆が付着して回転しない状態であることに気付いたが、ワイヤロープの繰り出しに支障がなかったためそのまま錨泊した

**【損傷等】** A船:プロペラ翼の曲損、折損、船底外板に凹損、舵脱落  
B船:船底外板の凹損、右舷船首部ワイヤロープ破断
