運輸安全委員会は、令和4年10月27日(木)、52件の船舶事故等調査報告書をホームページで公表しました

上記事故のうち、広島事務所の船舶事故調査報告2件について、“概要版”を作成しました
公表された調査報告書をもとに当協会の責任で編集しましたので、詳細は運輸安全委員会のHPでご確認ください

① 油タンカーA(160,274トン) 衝突(灯浮標)

② 貨物船A(279トン) 乗揚

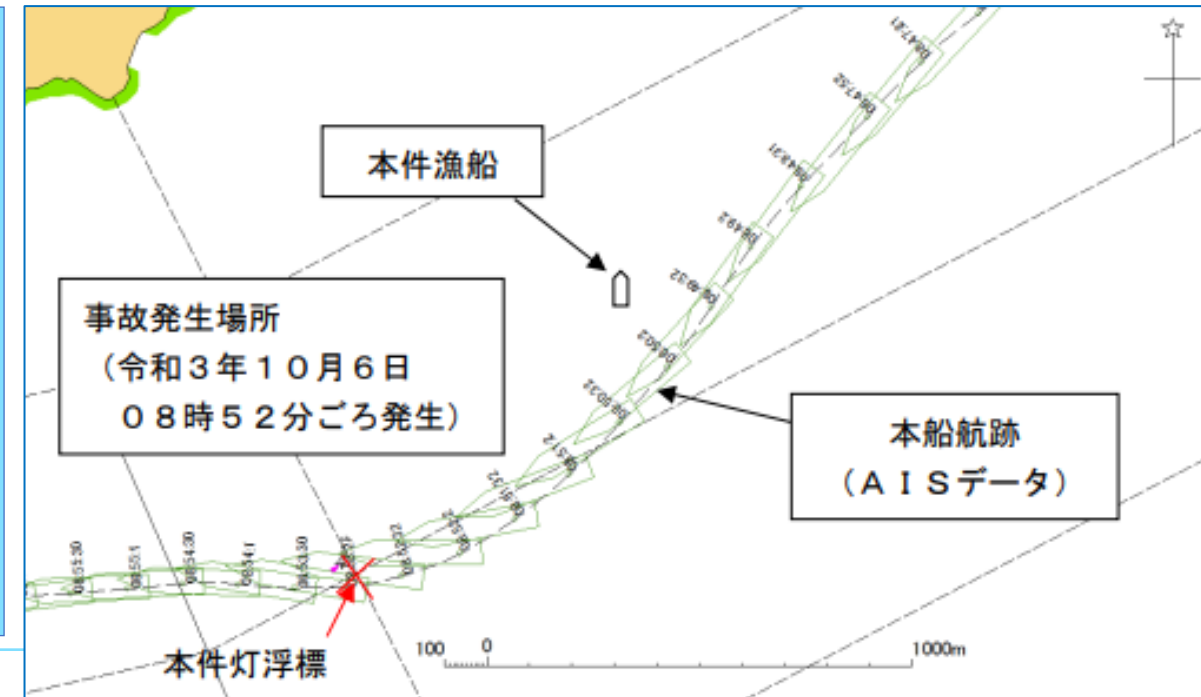
【事故概要】 備讃瀬戸東航路において、西航する油タンカーA(160,274トン、25人乗組、重油約186,336kℓ積載、外国籍、水先人乗船)は、左舵一杯として左舷船首方の漁船(本件漁船)を右舷側に避けたのち、同航路中央第3号灯浮標(本件灯浮標)の北方に向けようと右舵一杯として右回頭中、左舷船尾部付近と本件灯浮標とが衝突し、本件灯浮標がA船の船底に入って水没した

【損傷等】 A 船: 左舷中央部外板に擦過傷

灯浮標: 頭標に凹損、LED浮標灯器に破損、太陽電池モジュールの脱落等

《原因・背景等》 本船が、男木島西方沖において、約1.7knの西流があり、漂流中の本件漁船が本件灯浮標の北東方約0.5Mに接近する状況下、備讃瀬戸東航路の西航航路(本件西航航路)を約12knの速力で航行中、

◎水先人Aが、本件漁船及び本件灯浮標の距離が事前に確認した約1Mから大きく変化しないと思ひ、本件西航航路北側から左転して南西進し、本件漁船の南方で右転して本件灯浮標の北方を通航しようと思ひ、航行を続けたため、本件灯浮標の北東方約0.5Mに接近した本件漁船の南方で右舵一杯としたものの、旋回の範囲にあった本件灯浮標を左舷方に避けられずに衝突した

○船長及び水先人Aは、本件西航航路の北側から南西進する際、潮流が西流約1knで影響が少ないと思つたことから、本件漁船及び本件灯浮標の距離が、事前にレーダー等で確認した時と大きく変化することがなく、本件漁船の南方で右転しても約1Mの距離の本件灯浮標の北方を通過できると思つた

○本件漁船及び本件灯浮標の距離は、本件漁船が西流約1.7knの潮流で圧流されたことにより、本事故時、水先人A及び船長がレーダー等で確認したとき(約10~14分前)から約0.3~0.4M接近した

- (1) 超大型船の船長及び水先人は、操業中の漁船を避ける際、付近に浮標などの障害物がある場合には、それらの距離、間隔及び潮流をできる限り正確に把握した上で、当該漁船の潮流などによる移動距離及び自船の最大縦距などの旋回性能を考慮し、早期に避航の経路を判断すること
- (2) 超大型船の船長及び水先人は、漁船などを避航するに際して、自船の大きさ、旋回性能等を考慮した上で当該船舶の協力を得る必要がある場合は、警戒船を通じて早期に協力を求め、無理な経路を避ける
- (3) 船長及び水先人は、航行海域の複雑な潮流を事前に調査する際、海上保安庁刊行の潮汐表のほか、海上保安庁ホームページに掲載されている潮流推算などできるだけ多くの手段により行うことが望ましい

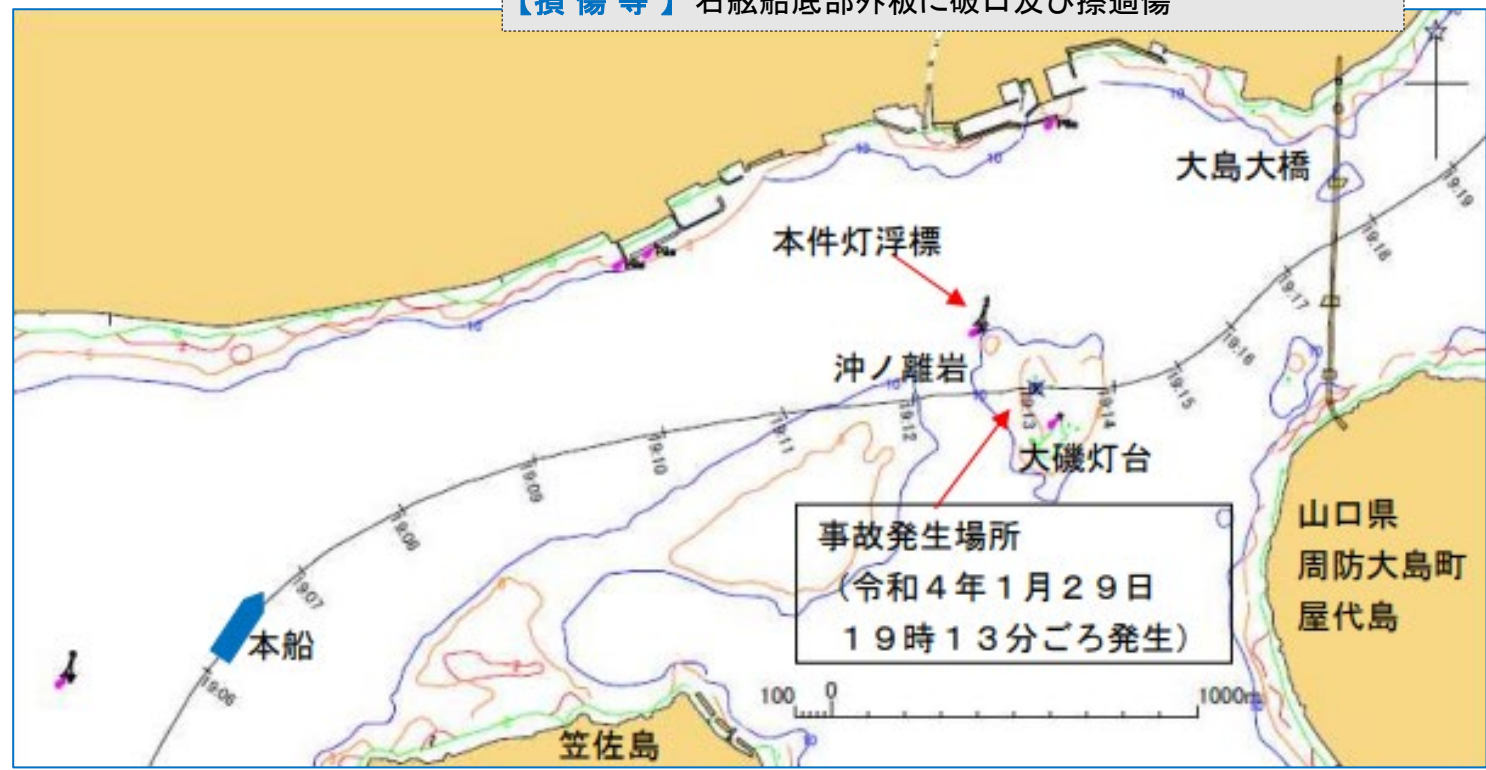
【事故概要】 夜間、貨物船A(279トン、4人乗組、空船)は、大島瀬戸西口において、広島県大竹港に向けて東北東進中、北方位標識である戒善寺礁灯浮標(本件灯浮標)の南方に所在する、沖ノ離岩付近の浅所に乗り揚げた

【発生日時】 令和4年1月29日 19時13分ごろ
【発生場所】 山口県大島瀬戸西口
【死傷者】 なし
【損傷等】 右舷船底部外板に破口及び擦過傷

- 《原因・背景等》** 夜間、本船が、大島瀬戸西口に向けて東北東進中、
- ◎ 航海士が、北方位標識である本件灯浮標を水路の中央を示す灯浮標と
思い込み、水路の右側を航行しようと思ひ、本件灯浮標の南側を航行した
ため、沖ノ離岩付近の浅所に乗り揚げた
 - ◎ 船長が大島瀬戸通過時に昇橋して操船指揮をとらなかったことは、本
事故の発生に関与した
 - 航海士は、本件灯浮標が水路の中央にあったことから、本件灯浮標が
水路の中央を示す灯浮標と思い込んだ
 - 航海士は、本事故発生海域の灯浮標の種類や光り方を事前に海図や
灯台表などで確かめたことがなく、本件灯浮標の白色の灯色で連続急
閃光の光り方を見て、同灯浮標の南側に浅所があることを示す北方位
標識であることが分らなかった
 - 船長は、航海士から大島瀬戸通航の当直に就く旨の申し出があったと
き、航海士から同瀬戸の航行経験がある旨聞いたこと、以前に無難に
来島海峡なども操船していたのを見ていたこと、また、船長と同級免状
を受有する年長者からの申し出であることへの配慮もあり、大島瀬戸で
の単独当直を任せることとした

- (1) 船橋当直者は、**事前に水路調査を十分に**行い、航行区域の灯浮標の種類や光り方及び浅所の位置を確認しておくこと
- (2) 船長は、**狭水道通過時は、昇橋して操船指揮をとる**こと
