## 運輸安全委員会は、令和4年5月26日(木)、91件の船舶事故等調査報告書をホームページで公表しました

# ① 旅客フェリーA(1,240トン) 衝突(岸壁)

## ② 引船A(19トン) 台船B(903トン) 漁船C(19トン) 衝突

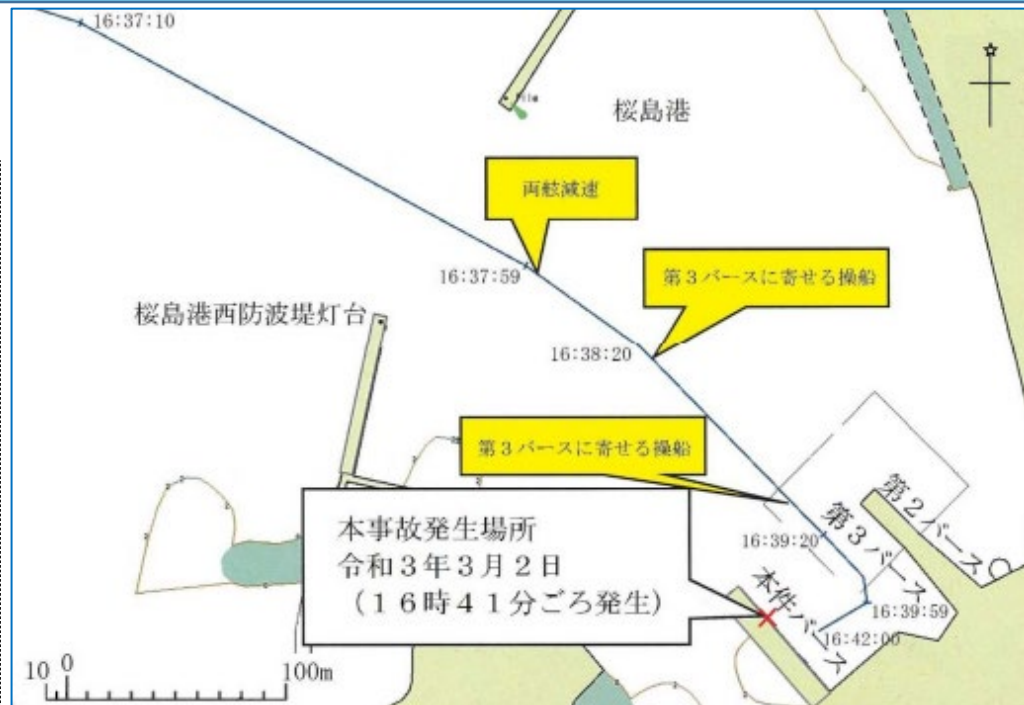
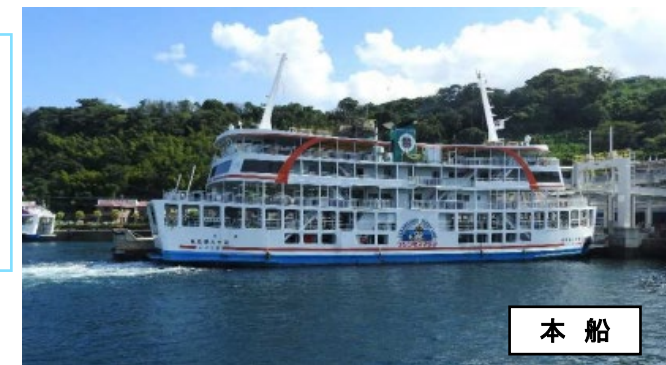
本船

◎船長から第3バースに寄せるようにとの指示を受け、同バース北西端の直前で同バースより離れた位置から本船を寄せようと船首を左方に振ったため、北寄りの風をより強く受ける体勢となり、急に強くなった風に圧流されて、右舷船尾部が本件バースに衝突した

本船: 右舷船尾部  
外板に凹損  
岸壁: 中央部にコン  
クリート欠損

- (1) 船長は、着岸する場合、気象海象状況に応じて着岸岸壁を選択するとともにその状況に応じた適切な着岸操船を行うこと
- (2) 操船練習を行う場合、指導する船長等は、練習者が指示に従うことができないと判断したときは、直ちに操船練習を終了し、操船を交替すること
- (3) 旅客航路事業者は、操船練習の実施に関する注意点等を検討し、上記(1)、(2)の再発防止策とともに、乗組員に周知、徹底させること
- (4) 鹿児島市は、上記旅客航路事業者に係る再発防止策に加えて、過去の事故の原因、再発防止策を再度乗組員に周知、徹底させるとともに、事故発生の原因となる慣れ、思い込み等の人的要因を調査、検証して、再発防止策を検討し、乗組員に周知、徹底させること

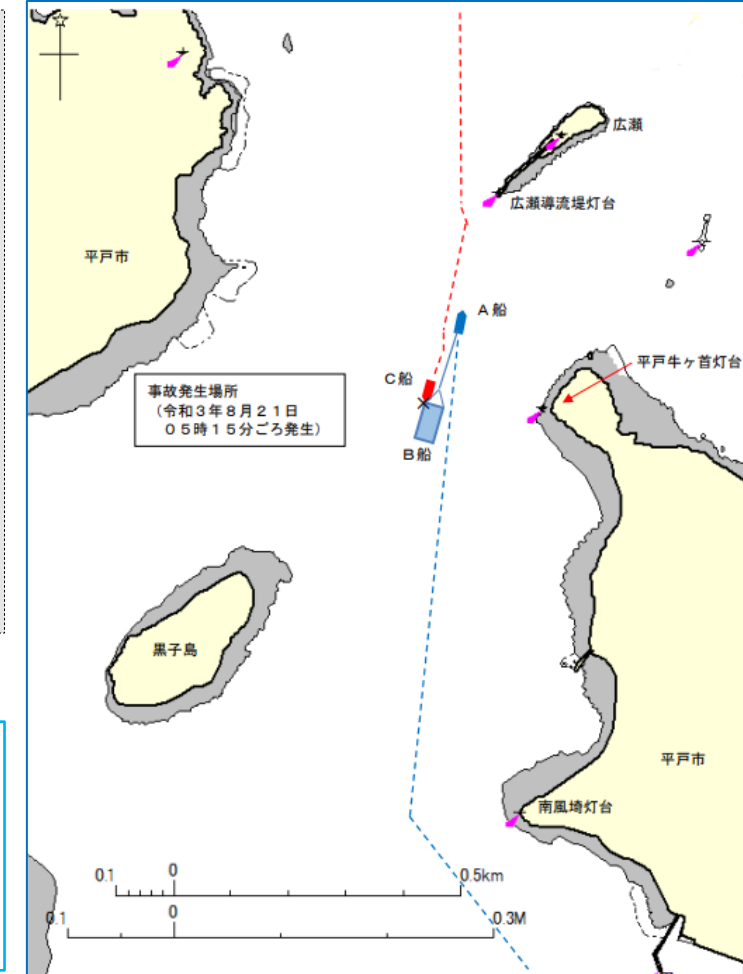
◎C船: 甲板員Cが、A船及びB船の存在を認識していたものの、A船の灯火が引船列を表す灯火だと知らず、C船が、A船と左舷を対して航過した後、南風埼灯台に向けてA船の船尾方を航行しようとしたため、C船の船首部とB船の左舷船首部とが衝突した

A船: なし  
B船: 左舷船首部に  
擦過傷  
C船: 船首部に圧壊

- (1) 操船者は、夜間に航行する場合、目視のみに頼らず、レーダーを活用して、航行に支障のある船舶の詳細な所在を確認すること
- (2) 当直者は、夜間に航行する際、灯火が示す意味を理解しておくこと
- (3) 引船列は、夜間に航行する中、接近する他船がいた場合は、えい航中の物件の所在を容易に把握できるよう、物件をサーチライトで照射することが望ましい
- (4) 船長は、狭水道を通狭する場合、常に在橋し、複数人で航海当直を行うこと
