運輸安全委員会は、令和4年7月28日(木)、59件の船舶事故等調査報告書をホームページで公表しました

① 漂泊中の貨物船が長崎県対馬市三ツ島北側の浅所に乗り揚げた事例

② 千葉港京葉シーバース東バースに着棧作業中の油送船が棧橋に衝突した事例

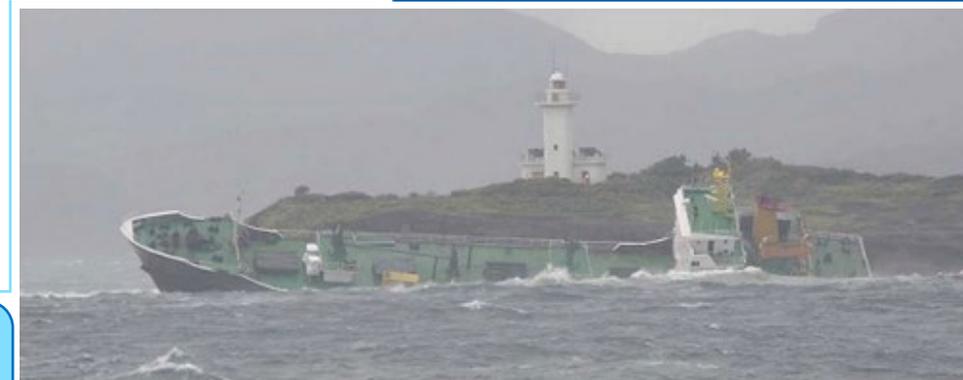
写真(海上保安庁提供)

【事故概要】 夜間、貨物船A(パナマ共和国籍、1,467トン、14人乗組)は、対馬海峡西水道において、主機を停止して漂流中、主機が始動できなくなり、風波に圧流されて三ツ島北側の浅所に乗り揚げ、船体が複数のブロックに分離して沈没した

- ◎主機を始動することができず、風波により南方へ圧流され、三ツ島北側の浅所に乗り揚げた
- ◎本船は、釜山港係留中、台風の接近により右舷錨鎖及び左舷揚錨機ブレーキに関する修理を終えることができなかったことから、両舷錨が使用不能の状態を出港した
- ◎本船は、調速機(*)の燃料供給量設定目盛りのおりに内部機構が連動しなかったことから、主機が始動しなかった

- (1) 船長は、台風接近等に備えて、やむを得ず両舷錨が使用できない状態を出港することになった場合、陸岸への圧流を止める緊急投錨ができないことを考慮し、漂流を行う際には、**島嶼、浅所等からの距離を十分に確保**して行うこと
- (2) 船舶所有者は、管理船舶が、揚錨設備のような航行に必要不可欠な重要設備の修理をする場合には、台風の情報を早期に入手し、**重要設備を復旧してから洋上に避難させるか、あるいは、他船の支援、船渠入れ等の措置により対処**させるか、事前に計画して指示すること
- (3) 船舶所有者は、**いかなる時間であっても管理船舶からの連絡を受けられる体制**を維持すること
- (4) 船長は、主機が始動できず浅所等に圧流されているような場合には、遅滞することなく速やかに最寄りのSAR(Search And Rescue)機関に海難通報を行うこと

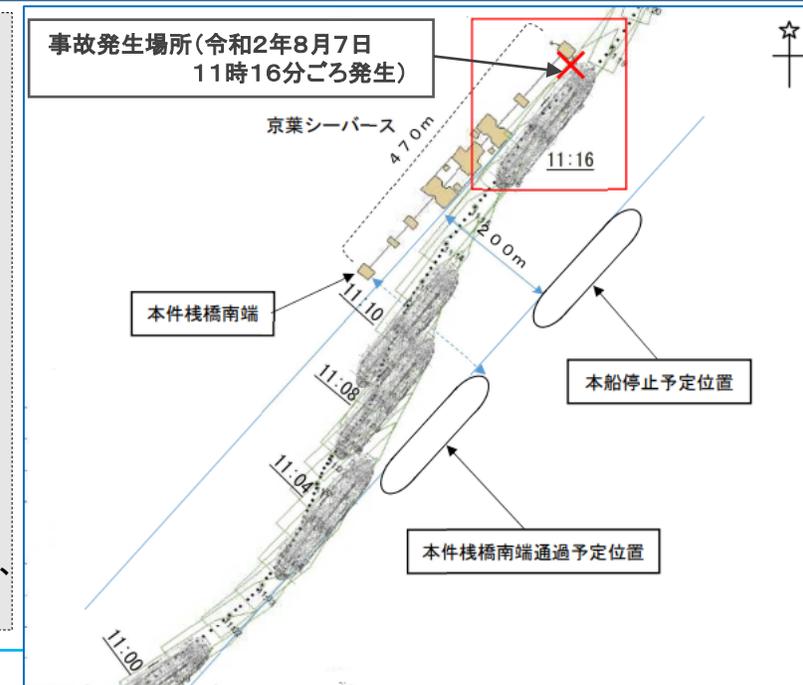
【事故概要】 油送船A(66,071トン、22人乗組、水先人及びバースマスター乗船、原油約135,200トン積載)は、揚荷の目的で京葉シーバース東バース(本件棧橋)に着棧作業中、北西方に圧流され、棧橋に衝突した

《原因・背景等》 本件棧橋に向かう潮流の流速が約30~52cm/sの状況下、
◎ 水先人が、固定式潮流計の測定値よりも実際の流速値が自身の着棧中止の目安である30cm/s未満に下がると予期し、着棧操船を開始したため、予定していた停止位置から棧橋に向けて圧流され、本件棧橋に衝突した

【損傷等】
本船:左舷船首部外板に亀裂を伴う擦過傷
棧橋:東バースムアリングドルフィン付旧バンカードルフィン鋼管杭曲損及び上部構傾斜、ハンドレール曲損

- (1) 水先人は、着棧操船時、水先人会が推奨する「操船参考資料」及び「KEIYO SEA BERTH INFORMATION AND REGULATIONS」(京葉シーバース基準)に基づいた海気象制限等を遵守するとともに、潮流情報を逐次入手して、着棧の可否を継続的に検討して判断すること
- (2) 船長は、「京葉シーバース基準」に基づいた海気象制限等を遵守するとともに、潮流情報を逐次入手して、天候その他の状況により、着棧に問題があると判断した場合には、着棧を見合わせるなどの安全上必要な措置をためらわず採ること
- (3) バースマスターは、「KSB着棧操船 INFORMATION CARD」による2回の潮流測定だけでなく、潮流情報を逐次入手し、船長及び水先人に対し提供するとともに、「京葉シーバース基準」を超える潮流を測定した場合は、着棧中止を宣言すること
- (4) 京葉シーバースは、過去に計測した潮流情報を活用し、「京葉シーバース基準」、「KSB着棧操船 INFORMATION CARD」及び「危険物専用岸壁承認願」に記載している着棧、離棧運用基準に載貨重量トン数が8~32万トンの場合の基準となる流速値を明記すること、また、「京葉シーバース基準」、「KSB着棧操船 INFORMATION CARD」及び「危険物専用岸壁承認願」に、潮流情報を頻繁に与える旨の内容を明記すること
- (5) 京葉シーバースは、着棧する船舶に対して、潮流情報を容易に判断することができる、頻繁かつ分かりやすい形で伝えるシステムを提供することが望ましい
