## 運輸安全委員会は、令和5年1月19日(木)、78件の船舶事故等調査報告書をホームページで公表しました

### ① 茨城県鹿島港で遊漁船が防砂堤に衝突した事例

### ② 香川県坂出市羽佐島沖で旅客船が干出岩に乗り揚げた事例

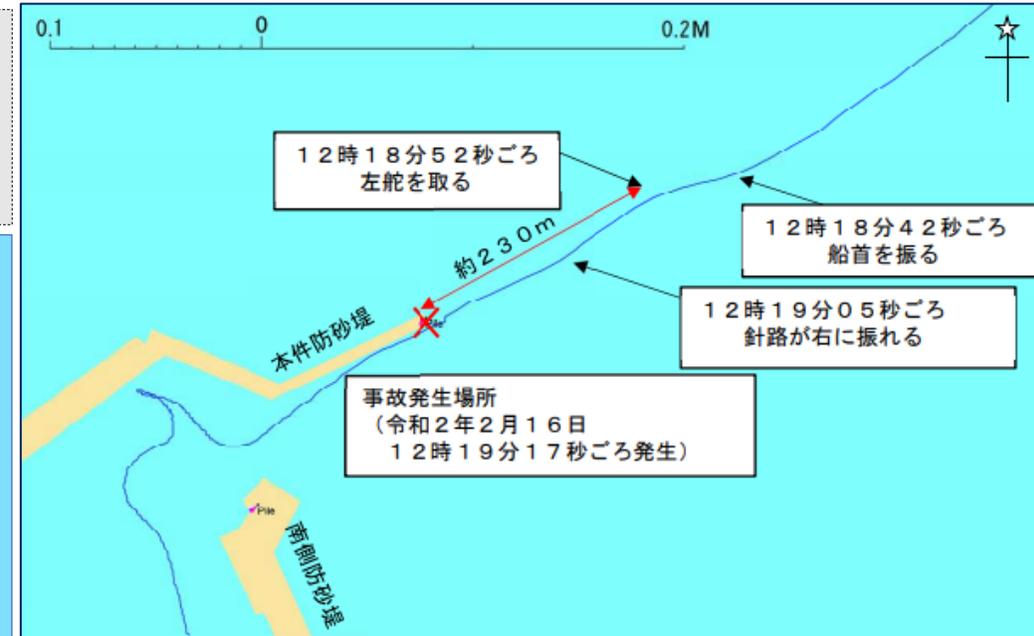
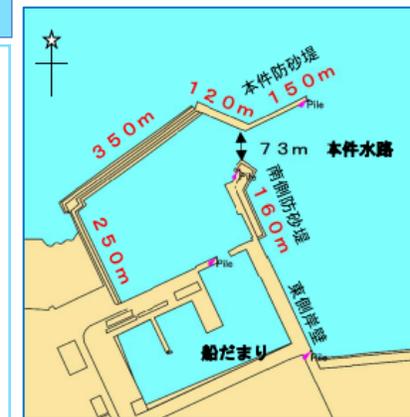
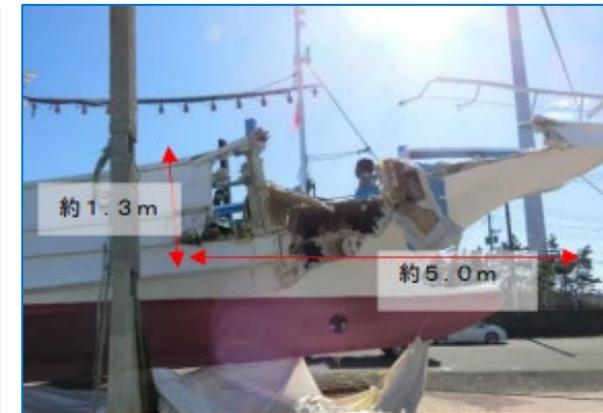
○船長が、防砂堤から約230mの地点で、波により船首が下がり、死角が解消されたタイミングで船首方を目視したところ、同防砂堤に向首して航行していることに気づき、左舵を取って同防砂堤をかわす針路とした際に、同防砂堤先端を極めて近い位置でかわす針路で航行したため、波の影響で進行方向が右に振れたことで、再度同防砂堤先端に向かって進行することとなり、約16knの速力では回避することもできず、同防砂堤に衝突した

○船長は、ふだん同防砂堤寄りの進路で航行しており、レーダー画面の船首輝線が同防砂堤より左に向いたことから、経験上、このまま同防砂堤をかわせると思い、同防砂堤先端を極めて近い位置でかわす針路で航行した

操縦席からの見通し状況は、本船船長の眼高が床面からの高さ約157cmの状態、15~17knの速力で航行中、船首浮上により、操縦席の中央から左舷約15°、右舷約9°の範囲で死角が生じていた

- (1) 船長は、防砂堤等の障害物を航過する際は、周辺海域のふだんの波の発生状況のほか、付近の構造物から発生する反射波との合成波の影響を考慮した上で、**障害物との距離をとる等、航行する経路に留意すること**
- (2) 船長は、入港の際、本件水路の波の状況を勘案しながら**できる限り減速すること**
- (3) 船長は、入港の際、**甲板員等を船首部に配置し、見張りを行わせること**
- (4) 死角の生じる船舶を操船する船長は、レーダーやGPSプロッター等の**航海計器を活用して船位を確認すること**
- (5) 船舶所有者は、新たに船舶を建造する場合には、その設計、建造等に際し、できる限り船首方の視界を確保することに留意すること

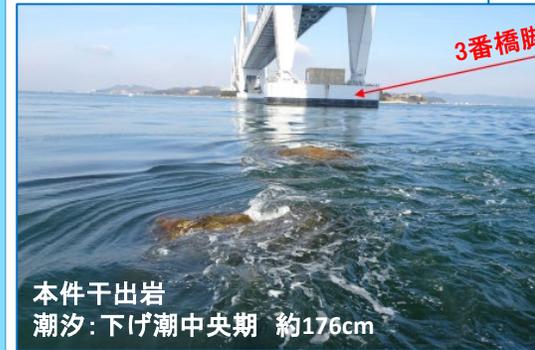
◎船長が、旅客の教員が児童に対して岩黒島の東側の様子について説明しているのを聞き、旅客が岩黒島の東側を見学できた方がよいと思い付き、岩黒島東方沖へ直行できるよう、目視により岩黒島側から数えて3番目と4番目の橋脚間に他船がないのを確認し、A船が航行するのに支障はないと考え、同橋脚間を通過しようとしたため、同橋脚間の南寄りにあったオソワイと称する最低水面からの高さ約200cmの干出岩の存在に気付かず、同干出岩に乗り揚げた

**【損傷等】**  
船底外板の破口、浸水して沈没

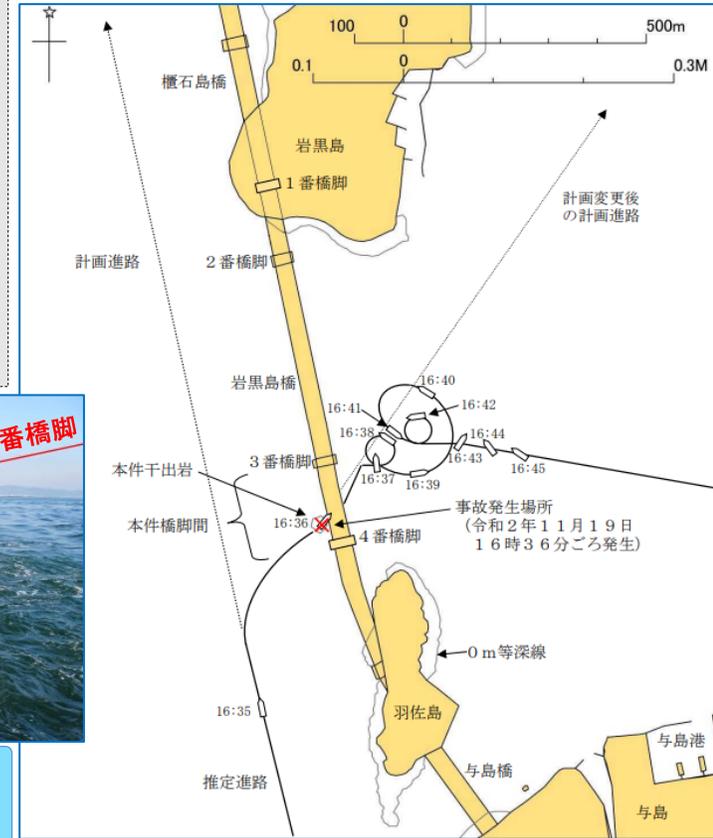
○ 船長は、進路確認の目的でGPSプロッター画面を一瞬見たとき、画面を拡大表示して確認することはせず、同干出岩の画面表示が小さかったこと、及び本事故発生当時は同干出岩が水面下にあり目視できない状態であったことから、干出岩の存在に気付かなかった

**《関連情報》** 旅客は、修学旅行の小学生と教員等であった

- (1) 船長は、海図、水路参考図、漁業施設情報及び水路通報等による航行予定水域の発航前の水路調査を行い、航行に支障のある障害物等の位置を把握したうえで、航海計画を立て航行すること
- (2) 船長は、水域によって海図やGPSプロッターの航海用電子参考図の情報のみでは干出岩等の障害物や実際の海岸線等、海域の特徴に関する詳細な情報を得られない場合があることに留意すること
- (3) 航行予定水域の事前の水路調査を行っていない場合、急な思い付きによりむやみに航行予定経路を変更しないこと
- (4) 船長は、航行水域の状況を判別できる詳細表示としたGPSプロッター等を適切に活用して船位の確認を行うこと
- (5) 人の運送をする内航不定期航路事業者は、届け出た安全管理規程に規定されている避険線等記入の海図を船内等に備え付けておくこと
- (6) 安全統括管理者は、所属会社の従業員に対し、安全管理規程及び関係法令に関する安全教育を定期的実施すること
