運輸安全委員会は、令和5年10月26日(木)、18件の船舶事故等調査報告書をホームページで公表しました

上記事故のうち、神戸事務所の船舶事故調査報告書2件について、“概要版”を作成しました
公表された調査報告書をもとに当協会の責任で編集しましたので、詳細は運輸安全委員会のHPでご確認ください

① 貨物船A(499トン)漁船B(9.7トン)衝突

② 貨物船A(498トン)漁船B(4.95トン)衝突

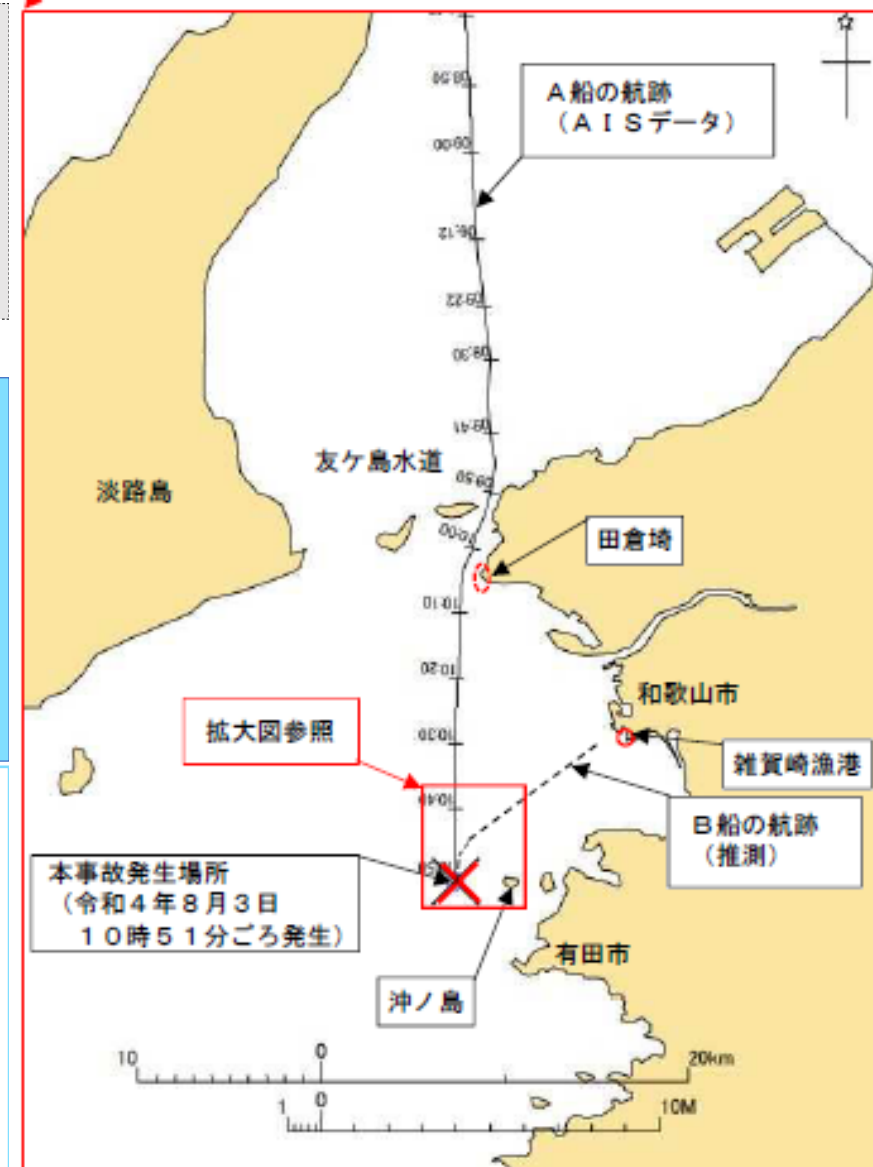
事故発生経過概略図

貨物船A(499トン、5人乗組、空船)は、姫路港を出航し、田子の浦港に向けて和歌山県有田市沖ノ島西方沖を自動操舵により南進中、漁船B(9.7トン、1人乗組)は、和歌山市雑賀崎漁港を出航し、沖ノ島西方沖で、漁労中であることを示す法定形象物を掲げ、自動操舵によりえい網しながら南進中、両船が衝突した

【発生日時】 令和4年8月3日10時51分ごろ
【発生場所】 和歌山県有田市沖ノ島西方沖
【死傷者】 軽傷1人(船長B)
【損傷等】 A船:左舷船首部外板及びバルバスバウに擦過傷
 B船:右舷中央部に破口及び右舷船尾部外板に擦過傷

- ◎ 船長Aは、針路が交差する漁労中のB船を認めたが、B船との距離が接近してから避航すればよいと思い、次の航海の予定針路線をGPSプロッターに設定する作業を続けた
- ◎ 船長Bは、漁労中の自船に接近してくる他船はいないと思っていたこと、及び前路をえい網しながら南進中の僚船並びに北進中の漁船に意識を向けていたため、船尾方のA船の存在に気付かなかった

- (1) 船橋当直者は、航行中、GPSプロッターの設定等を行う場合、GPSプロッター画面のみに注目することなく、見張り及び操船を適確に継続すること
- (2) 船橋当直者は、漁労中の漁船を認めた場合、漁船の動きに十分注意し、できるだけ早い時機に十分距離をとって漁船を避航するか、又は主機を使用して減速するなど、衝突を避けるための措置を採ること
- (3) 小型漁船の船長は、航行中の他船が漁労中の自船に接近してくることはないと思わず、常時周囲の適切な見張りを行うこと

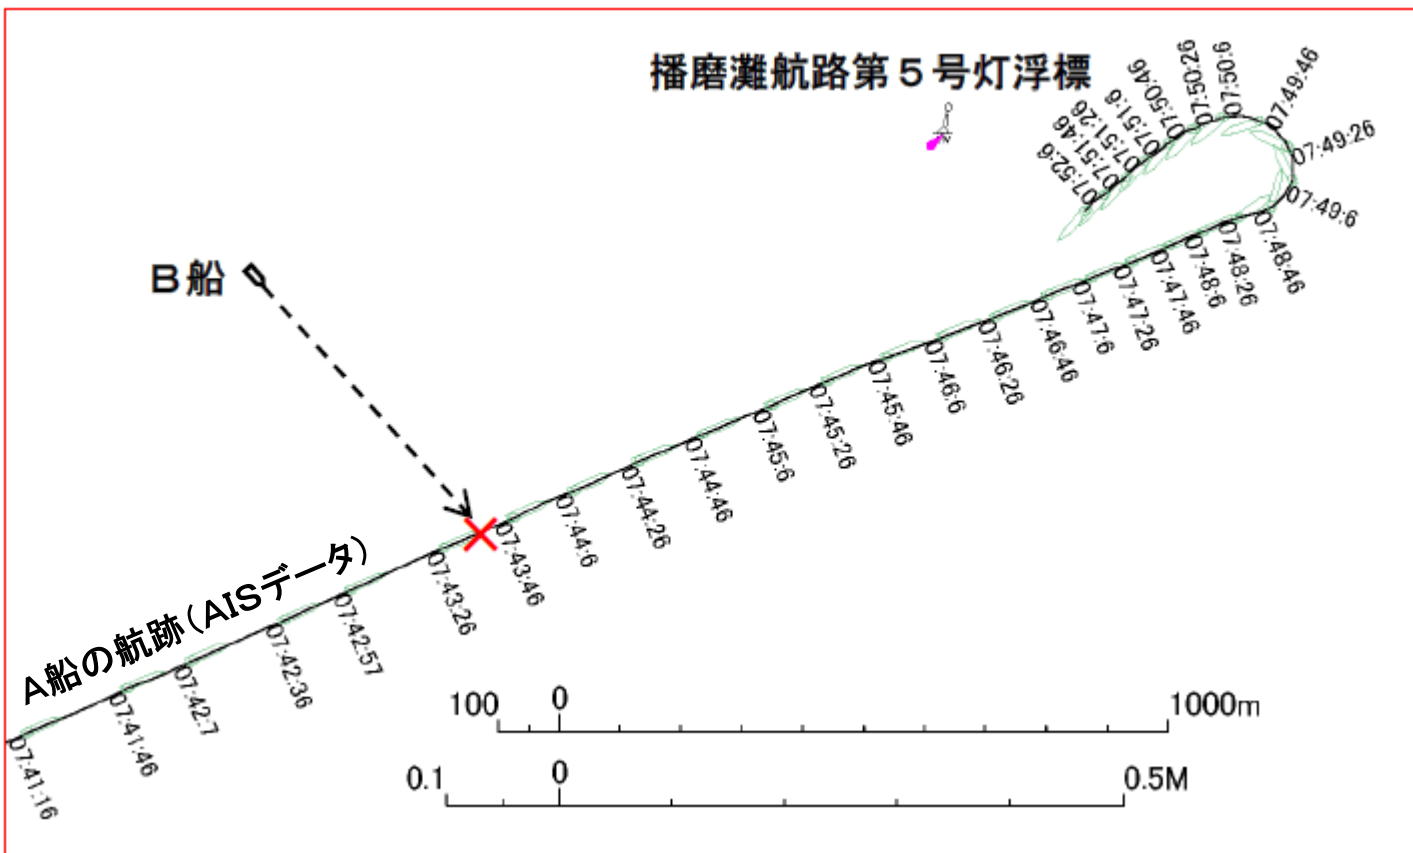
事故発生経過概略図

貨物船A(498トン、5人乗組、コンテナ23個積載)は、山口県宇部港を出港し、阪神港に向けて播磨灘の播磨灘航路第5号灯浮標付近を自動操舵により東北東進中、漁船B(4.95トン、1人乗組)は、兵庫県淡路市郡家港を出港し、播磨灘航路第5号灯浮標付近の漁場で、黒色の鼓形形象物を掲げた状態で、手動操舵により、えい網しながら南東進中、両船が衝突した

【損傷等】 A船:球状船首部に亀裂、船首部ハンドレールに曲損
B船:右舷船尾部外板に破口、オーニングに損壊(全損)

- ◎ 単独で船橋当直についていた航海士Aは、疲労が蓄積しており、また、周囲に他船が少なく緊張感や注意力が低下した状態で船橋後部壁にもたれていたことから、覚醒水準が低下し、居眠りに陥った
- ◎ 船長Bは、右舷船首方から接近するA船を認めていたが、これまで航行中の他船が操業中の自船を避けてくれたことから、いずれA船が左転して操業中のB船の船尾方を通過してくれると思い、えい網を続けた

- (1) 船橋当直者は、当直中に眠気を感じた場合、同じ姿勢を続けずに時々身体を動かすなどして眠気を払拭する措置を採ること
- (2) 船橋当直者は、疲労の蓄積などにより眠気を払拭できない場合、船長に申告して了解を得た上で、他の乗組員と当直を交替するか、又は他の乗組員を昇橋させて2人当直とするなどして居眠り運航の防止措置を採ること
- (3) 船橋航海当直警報装置を設置している船舶の船長は、その機能を発揮できるように休止時間を可能な限り短く設定すること
- (4) 漁船の船長は、操業している際も、他船が自船を避けてくれると思うことなく、余裕のある時機に自ら衝突を避けるための措置を積極的に採ること
- (5) 小型船舶の船長は、接近する他船に対して音響信号で注意喚起を行えるよう、故障している汽笛を速やかに修理又は交換すること
