## 運輸安全委員会は、令和5年11月30日(木)、82件の船舶事故等調査報告書をホームページで公表しました

# ① 貨物船A(499トン)船体傾斜

② 液体化学薬品ばら積船兼引火性液体物質ばら積船A(380トン)漁船B(0.5トン)衝突

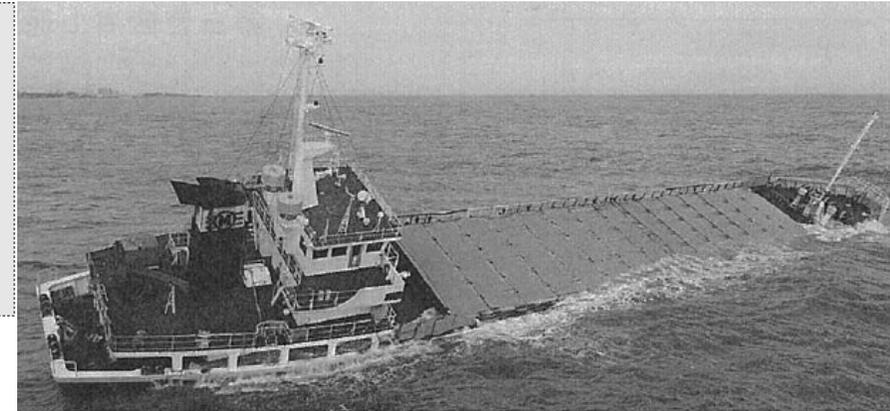
【損傷等】 乗り揚げた後、機関室に浸水して主機が水没し、のちに廃船処理された

5月14日17時ごろのA船の状況(第三管区海上保安部提供)

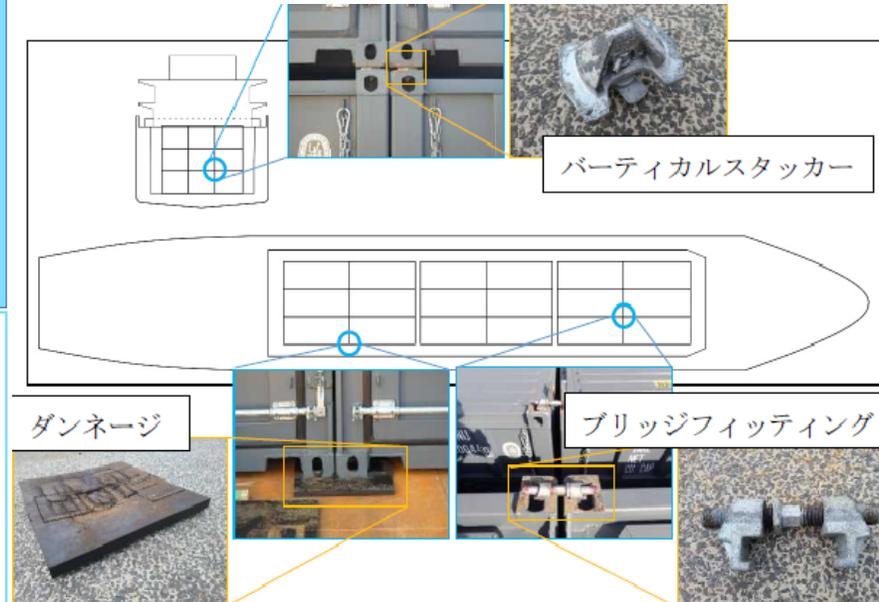
◎ A船が、野島埼南西方沖において南西進中、船長Aが東京湾に向けようとして右転し、左舷方から大きな波を受けて船体が右舷側に大傾斜した際、貨物倉内の特殊コンテナと貨物倉の壁との間の左右に空隙が生じており、特殊コンテナにゴム製のダンネージを敷いたのみでラッシングベルトやチェーン等で固縛がされていなかったため、特殊コンテナが右舷側に移動し、船体が右舷側に傾斜した状態となった

〔○ 船長及び航海士Aは、過去に本事故当時と同様の積載をした経験があり、その際に特に異常を感じたことがなく、特殊コンテナにダンネージを敷いただけで特殊コンテナの固定をしなくても問題はないと思っていた〕

貨物の積載状況

- (1) 船長は、貨物倉に貨物を積み付ける場合には、当該貨物が航海中に移動することのないよう、ラッシングを行ったり、空隙を埋めるスペーサーを使用するなどして貨物を固縛し、航海の安全を図ること
- (2) 船舶所有者等は、安全管理規程に荷役作業に関する基準を策定し、作業の標準化と船舶の耐航性の確保を図ることが望ましい
- (3) コンテナを海上輸送しようとする事業者は、一般の貨物船ではなく、コンテナ専用船を用いて輸送することが望ましい

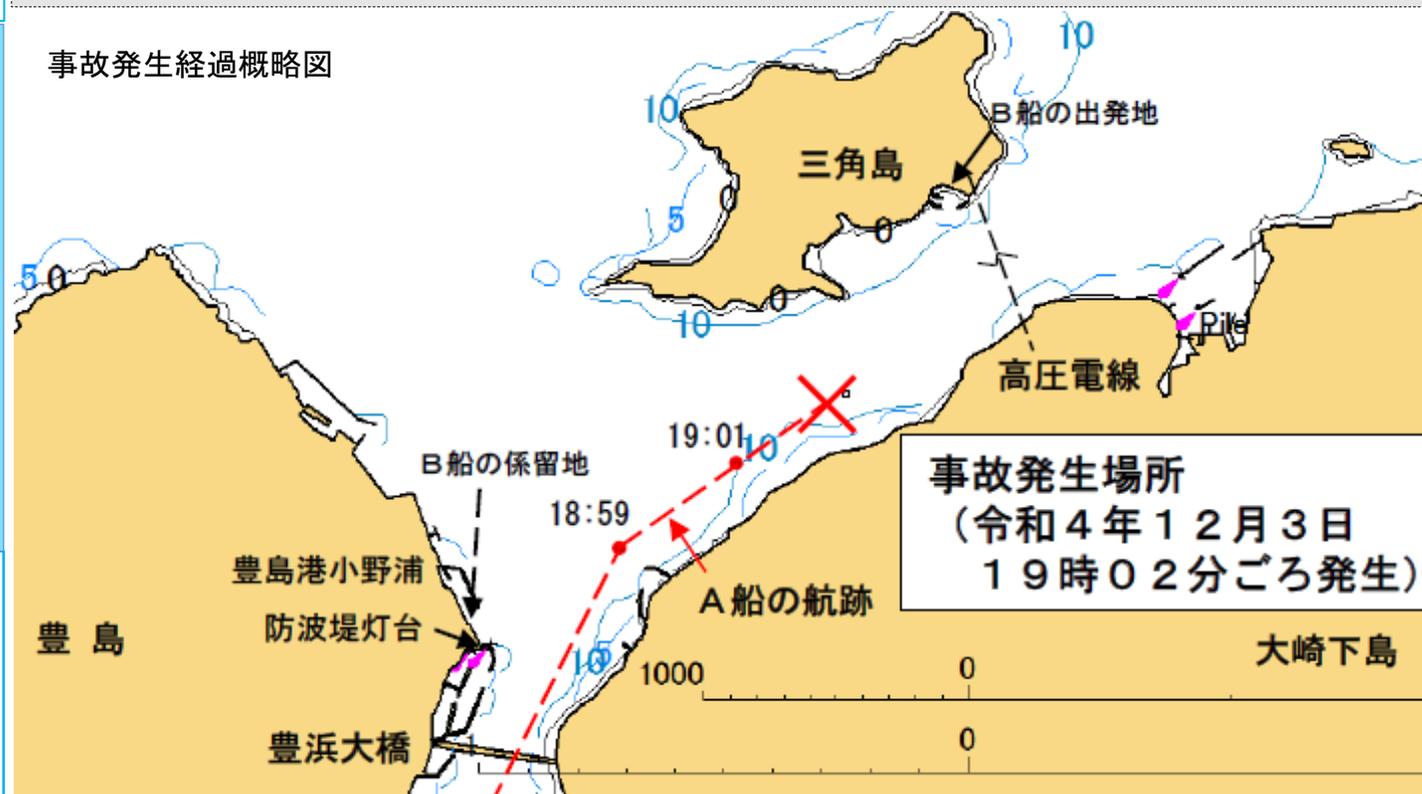
事故発生経過概略図

◎ 船長Aは、A船が本件水道の右に寄って航行しており、B船がA船に気付いていて右舵を取ると思い、B船を左舷対左舷で避航しようとして一旦針路を右に向けたが、右舷方に浅瀬があって右側に寄ることができずに、主機を中立運転とし、すぐに元の針路に戻して北東進を続けた

- 船長A及び他の見張員は、目視では、約0.3Mの距離までB船の白灯を視認できず、また、衝突の直前まで緑灯を視認できなかった
- 船長Aは、主機を中立運転としたとき、汽笛を吹鳴し、B船との距離が約100~200mとなったとき、衝突を回避しようと主機を後進とした
- 船長Aは、B船が、A船の右舷側を擦っていったように見えた

◎ 船長Bは、同じ針路のまま南西進を続けた

- (1) 船橋当直の見張員は、狭い水道を航行中、早期に接近している他船を認めることができるよう、目視のみではなく、必要に応じて双眼鏡を使用するなど、適切な見張りを行うこと
- (2) 船橋当直者は、狭い水道を航行中、他船が接近していることに気づき、転舵によって避航することが困難な場合、直ちに機関を後進にかけ、衝突を避けるための措置を採ること
- (3) 船橋当直者は、接近する他船を近距離に認め、汽笛を吹鳴しても更に接近してくる場合、継続的に汽笛を吹鳴すること
- (4) 船長は、狭い水道等では、できる限り右側端に寄って航行すること
