## 運輸安全委員会は、令和5年3月30日(木)、94件の船舶事故等調査報告書をホームページで公表しました

# ① 貨物船A(12,630トン) 作業員死傷

## ②コンテナ船A(7,635トン) 貨物船B(1,952トン) 衝突

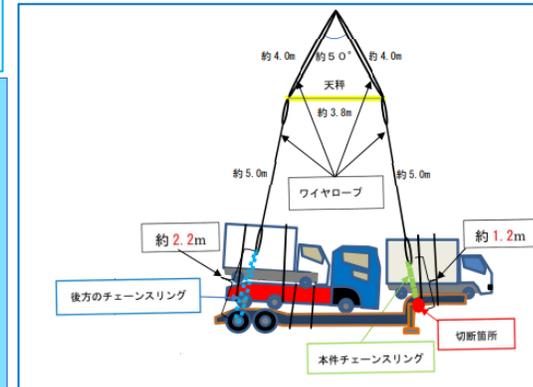
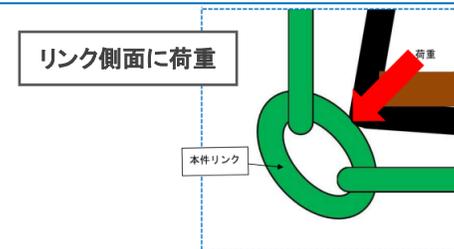
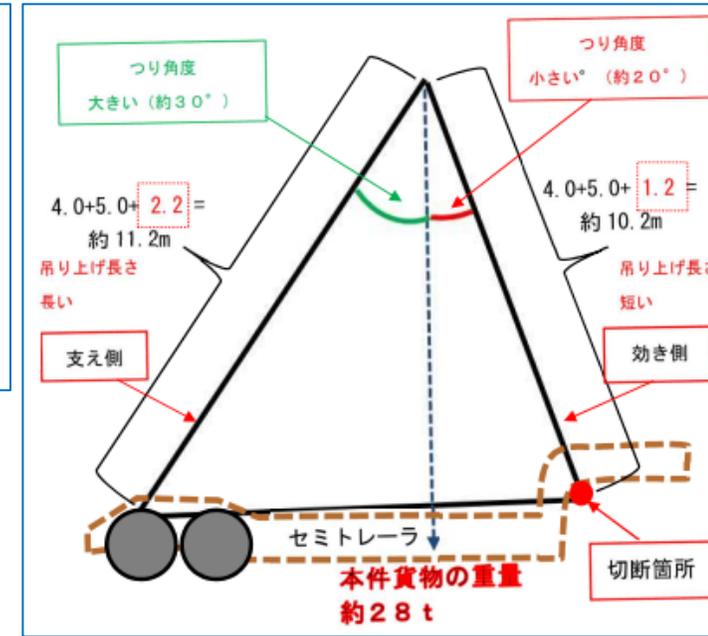
◎本件チェーンスリングが切断したため、左舷方に傾いてトラック2台が落下し、溶接作業員2人にそれぞれ当たったことにより発生した

○本件チェーンスリングは、最大使用荷重が非対称つりの効き側(つり角度の小さい側)で本件貨物を吊るのに必要な最大使用荷重に不足しており、本件リンクに対して側面に荷重がかかっていた場合、定められたリンクの最小破断応力を超過する曲げ応力が作用した状態となったことから、切断荷重より小さい荷重で切断した可能性がある

○溶接作業員2人は、積荷役作業前の打合せに呼ばれておらず、積荷役作業の詳細を知らなかったこと、また、艙内責任者が本件貨物の接近に気付くのが遅れて連絡できなかったことから、右舷側から本件貨物が来ていることに気付かないまま、左舷側を向いて溶接作業を行っていた

○作業主任者は、2番船倉内を見ることが困難な状況下、大声で連絡すれば艙内責任者に伝わり、艙内責任者が本件荷降ろし場所付近の作業員を退避させることができると思い、本件貨物が本件荷降ろし場所に接近する旨を同船倉内の作業員等に大声で連絡したが、艙内責任者に連絡が伝わらなかった

○艙内責任者は、本件貨物が本件岸壁から吊り上げられるまでに時間を要していたので、艙内作業員と業務等について会話し、また、本件貨物の接近を知らせる本件作業主任者の大声による連絡が聞こえなかったことから、本件貨物が荷降ろし場所に接近していることに気付くのが遅れ、荷降ろし場所付近の作業員を退避させることができなかった

**【損傷等】** 第二甲板のハッチカバーに凹損

(4) 荷役作業中の作業員間の連絡は、ポータブル無線機等を使用して、確実に言い、また、手振りや旗等の視覚による合図も併用すること

(5) 作業主任者は、貨物の進行方向に作業員がいないことを確認してから、クレーンオペレータに貨物の移動を指示すること

- (1) 荷役会社は、吊り上げる貨物の重量に対して十分余裕のある用具を使用し、特に非対称つりの場合、効き側においては吊り上げる貨物の全重量を吊ることができる玉掛け用具を使用すること
- (2) 荷役会社は、玉掛け用具でH形鋼等角形部を有する貨物に対して下から回して吊り上げる場合、角形部端部において局所的に大きな応力がかかるので、玉掛け用具と貨物との間に適切な弾性の素材で十分な硬さと厚みを有し、かつ外力に対して十分な耐破断性、耐摩耗性を有する補強布入りゴム等を当てものとして使用することで応力分散を図ること
- (3) 荷役作業を行う場所で従事する作業主任者及び作業員と打合せを行い、以下のことについて説明すること ① 作業計画(タイムスケジュール) ② 作業段取り ③ 作業方法 ④ 連絡方法の確認

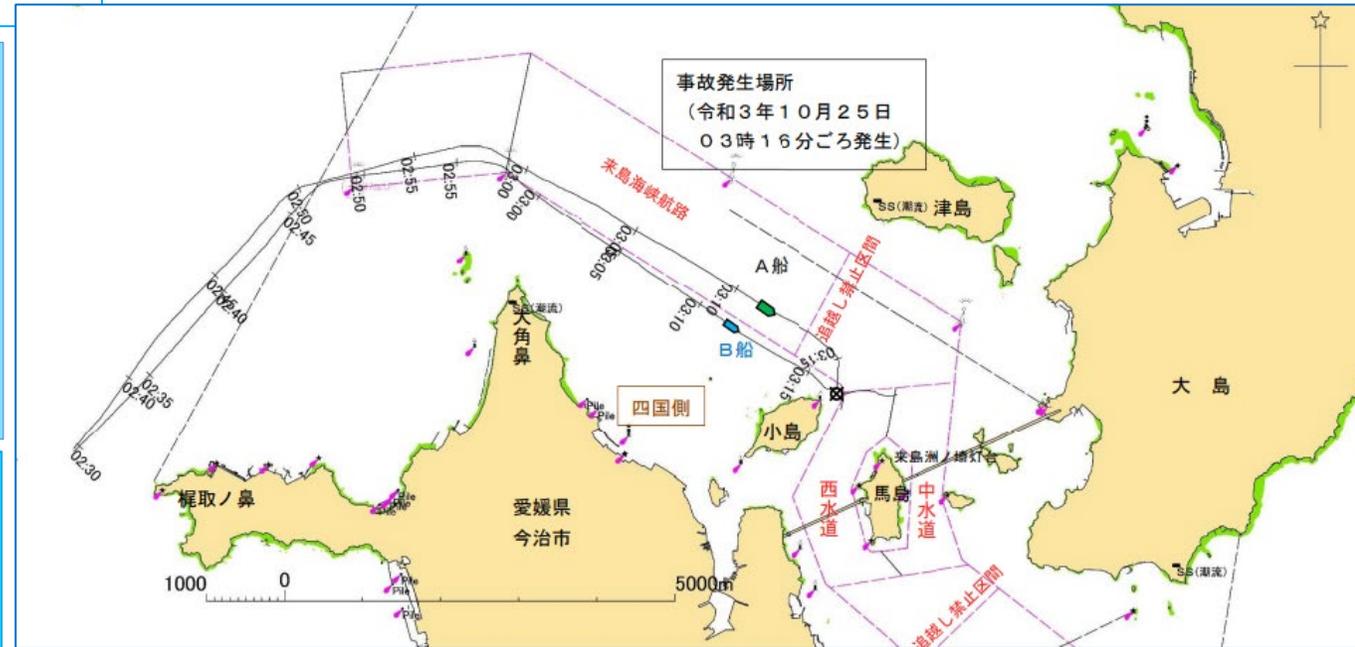
**【事故概要】** 夜間、来島海峡航路西水道北口の西側境界線近傍において、コンテナ船A(外国籍、7,635トン、18人乗組、コンテナ147個積載)及び貨物船B(外国籍、1,952トン、11人乗組、空船)は、共に東南東進中、A船の右舷中央部とB船の左舷船首部とが衝突し、一旦離れた後、左転を始めたA船の右舷船尾部とB船の左舷中央部とが衝突した

**【発生日時】** 令和3年10月25日 03時16分ごろ  
**【発生場所】** 愛媛県今治市小島北東方沖(来島海峡航路)  
**【死傷者】** Aなし B軽傷1人(機関員)  
**【損傷等】** A船:右舷中央部外板に凹損、右舷船尾部外板に曲損  
 B船:左舷船首部外板に破口を伴う擦過傷、左舷中央部外板に擦過傷

**《原因・背景等》** 夜間、西水道北口において、約5knの北流があり、その西北西方でわい潮による約1~2knの東南東流がある状況下、A船が四国側の航路内を、B船が四国側の航路外を、西水道に向けて共に東南東進中、

- ◎A船:船長Aが、B船を追い越して距離が離れたと思い、本件航路右側端に向かう針路に早めに右転して航行を続けた
- ◎B船:船長Bが、両船が追い越し禁止区域に入り、左舷方のA船が右転後に前方に出るB船を追い越すことはないと思い、強い逆潮の海域で減速しないように主機を全速力前進運転とした

- ・船長Aは、来島海峡航路の逆潮時、小島北西方沖で四国側の航路外を航行する船舶が一時的にわい潮の影響を受け、増速することを知らなかった
- ・船長Bは、来島海峡航路の逆潮時、四国側の航路外を航行する船舶がわい潮を受けて速力が増加することを知っていた
- ・A船のように小島の北北東方沖で早めに右転して西水道中央部付近に直接向かう場合は、時間が短縮されるものの一時航路外に出て陸岸に接近する上、航路を斜航することになる

- (1) 船長は、逆潮時に、他船を追い越した後、追い越された船舶の方に回頭して水道に進入する際は、わい潮などで追い越された船舶が増速することがあることを考慮し、回頭方向をよく確認し、内方に追い越された船舶がいた場合は、接近しないように回頭時機を遅らせ、回頭後の針路を変え、又は減速するなどの措置を採ること
- (2) 船長は、逆潮時に、水道に進入する際、回頭の反対方向に先行している他の船舶がいる時には、その船舶が自船の前方に回頭し、潮流により減速して接近してくる場合があることを考慮し、早期にVHFなどで同船舶の操船意図を確認し、又は同船舶の動きを監視した上で、接近しないように十分に注意し、同船舶の動向が確認されるまで、増速を行わないこと
- (3) 船長は、法定の航路を通航する際は、航路内を、航路に沿って航行し、他の船舶との接近を避けるためなどに、やむを得ずに航路外に出た場合も、安全を確保して、速やかに航路内に復帰すること
