運輸安全委員会は、令和5年4月27日(木)、92件の船舶事故等調査報告書をホームページで公表しました

上記事故のうち、東京(委員会事務局)の船舶事故調査報告2件について、“概要版”を作成しました
公表された調査報告書をもとに当協会の責任で編集しましたので、詳細は運輸安全委員会のHPでご確認ください

① 長崎県壱岐市勝本港北方沖で北進中の漁船と漂泊中の遊漁船とが衝突した事例

② 沖縄県本部町本部港でプレジャーボートが出航準備中、爆発が発生した事例

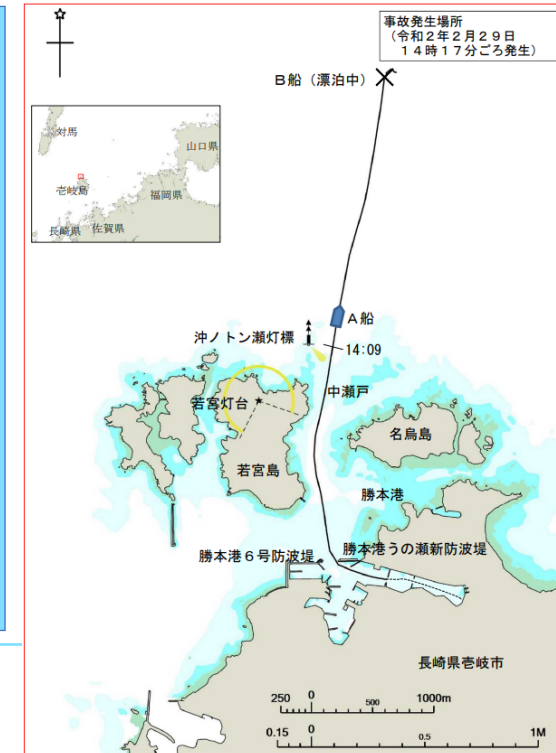
【事故概要】 勝本港北方沖合において、漁船A(19トン、2人乗組)は、漁場に向けて北進中、遊漁船B(長さ11.98m、1人乗組、釣り客5人乗船)は、遊漁の目的で漂流中、A船の船首部とB船の左舷中央部とが衝突した
B船は、転覆して釣り客2人が死亡し、釣り客3人及び船長が負傷した

【発生日時】 令和2年2月29日14時17分ごろ
【発生場所】 長崎県壱岐市勝本港北方沖
【死傷者】 A船:なし B船:死亡2人(釣り客) 負傷4人(釣り客3人、船長)
【損傷等】 A船:船首部外板の亀裂等 B船:左舷中央部外板の亀裂等(全損)

- ◎ A船:漁場に向けて北進中、甲板員が、船首方に死角を生じていた状態で、B船を探知することができない設定となっていたレーダーに頼った見張りを行って航行し、B船に接近していたことに気付かなかった
- ◎ B船:遊漁の目的で船首を西方に向けて漂流中、B船長が、周囲に接近する他船はいないと思い、GPSプロッターを見て帰航予定の変更について検討するなどしながら漂流を続け、A船が接近していたことに気付かなかった

○A船の甲板員が、レーダーに頼った見張りをしていたのは、ふだんからレーダーで船影を探知した場合、又は死角の範囲外に複数の船舶が点在していることを認めた場合に、左右の窓から頭を出したり、船首を左右に振ったりして、死角の範囲内の他船の有無を目視で確認していたが、本事故発生前には、レーダーに船影が映っておらず、目視でも死角の範囲外に他船を認めていなかったことにより、前路に航行の支障となる他船はいないと思い、ふだんどおりレーダーを使用して船首方の死角を補う見張りを行っていたことによる

○A船の甲板員がレーダーでB船を探知できなかったのは、しんえい丸との距離が約1.2Mから接近していく状況において、短パルス幅に設定された左レーダーの感度等が調整されていなかったこと、及び右レーダーが長パルス幅に設定されていたことにより、左右両レーダー共にしんえい丸を探知できない設定となっていたことによる

○B船長が周囲に接近する他船はいないと思っていたのは、上甲板の左舷中央部で魚の取り込みを手伝った後、操舵室に戻る際に右舷側で周囲を見渡して接近する他船を認めなかったことによる

- (1) 操船者は、自船のレーダー性能、機能及び操作方法を正しく理解し、距離、地形、気象、海象状況等に適したレンジ、パルス幅、感度、雨雪反射抑圧及び海面反射抑圧レベル等の調整を行うこと
- (2) 死角を生じる船舶の操船者は、レーダーのみに頼ることなく、船首を左右に振るなど目視による死角を補う見張りを行うとともに、レーダー等のあらゆる手段を活用して常時適切な見張りを行うこと
- (3) 船舶所有者は、新たに船舶を建造又は改造する場合、その設計、建造等の際し、できる限り船首方の視界を確保することに留意すること
- (4) 漂流船の操船者は、全方向に渡る常時適切な見張りを行って接近する他船の早期発見に努め、余裕のある時期に注意喚起を行い、機関を始動して移動するなど、衝突を避けるための措置を採ること
- (5) 遊漁船の乗組員等は、他船と接近していることに気付き、衝突を回避できない場合においても、釣り客が、船体への衝撃に備える、衝撃を避ける体勢をとる又は転覆時に船内に取り残されることのないよう自ら海に飛び込むなど、被害を軽減する行動を採ることができるよう、可能な限り早い段階で、船内マイクなどを使用して釣り客に対し注意喚起を行うこと
- (6) 少人数で乗り組む舷の高い船舶は、落水者が発生した場合の救助を効果的に行うことができるよう、梯子等を船内に備えること

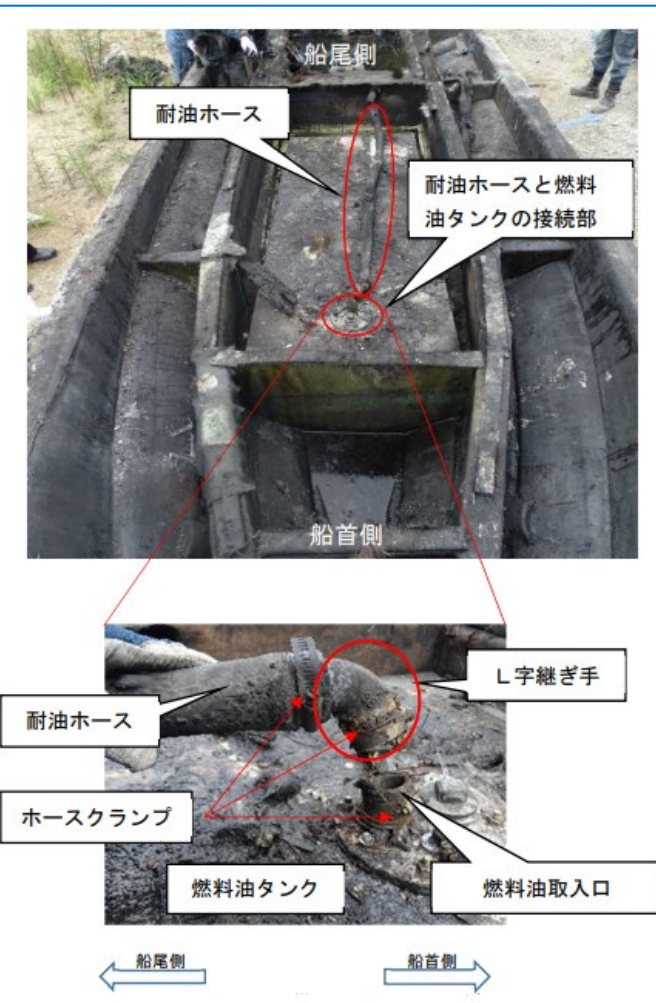
【事故概要】 本部港において、プレジャーボートA(0.3トン、1人乗組、同乗者4人乗船)は、遊覧の目的で出航準備中、上甲板下部で爆発が発生し、船長及び同乗者4人が重傷を負い、操舵スタンド、船外機、上甲板等に焼損を生じた

【発生日時】 令和3年4月27日 10時00分ごろ
【発生場所】 沖縄県本部町本部港(渡久地地区)
【死傷者】 重傷 5人(船長及び同乗者4人)
【損傷等】 操舵スタンド、船外機及び上甲板等の船体が焼損(全損)

◎ 船長が、発航前点検を行った際、前部点検口を開けて確認する必要はないと思い、船首部物入れと後部船底区画のみを確認した(前部船底区画を点検しなかった)ため、前部船底区画に燃料油及び可燃性ガスが漏れていたことに気付かず、前部船底区画で滞留していた燃焼範囲(爆発範囲)に入った可燃性ガスに電気火花が引火して爆発したことにより発生した

○船長が、船首部物入れと後部船底区画のみを確認したのは、燃料計(センサー部)等に故障が生じた場合以外は前部点検口を開ける必要はないと思っていたことによる

○前部船底区画に燃料油及び可燃性ガスが漏れた経路については、耐油ホースと燃料油タンクの接続部のホースクランプが緩んだ可能性があると考えられるが、耐油ホース、燃料油タンクの接続部及び燃料油供給系統の焼損が著しいことから、詳細を明らかにすることはできなかった

・本船は、本事故の前年、操舵スタンドを船尾側に移設する工事が行われ、それに伴い、燃料油タンクの直上にあった給油口も船尾側に移設された
 ・給油口から給油された燃料油は、耐油ホースとL字継ぎ手を経て燃料油タンクに入っている構造になっているところ、操舵スタンドの移設の際に耐油ホースを延伸したことにより、耐油ホースを固定する支えがなかったことで、延伸した耐油ホースの重みと航海による振動等の負荷がL字継ぎ手の接続部に掛かる状態となっており、これにより、接続部で耐油ホースを締め付けていたホースクランプが緩んだことで隙間ができた可能性がある

- 船長は、燃料油の補給時及び発航前点検時、燃料油タンク付近の隣接区画等に燃料の漏れや可燃性ガスの滞留がないかについて点検口を開け、視覚及び嗅覚その他の五感を駆使して確認すること
- 船長は、燃料油タンクに接続する耐油ホースの緩みの有無の点検を定期的に行うとともに、必要があればホースクランプの増し締めを行うこと
- 船長は、耐油ホースとの接続部に過度の荷重が掛からないように耐油ホースを固定する支えを付ける等の工夫を施すこと
- 船長は、持運び式消火器を備え付けておくこと
