運輸安全委員会は、令和5年8月31日(木)、67件の船舶事故等調査報告書をホームページで公表しました

上記事故のうち、東京(委員会事務局)及び横浜事務所の船舶事故調査報告書2件について、“概要版”を作成しました
公表された調査報告書をもとに当協会の責任で編集しましたので、詳細は運輸安全委員会のHPでご確認ください

① 漁船A(19トン)火災

② プレジャーボートA(5トン未満)転覆

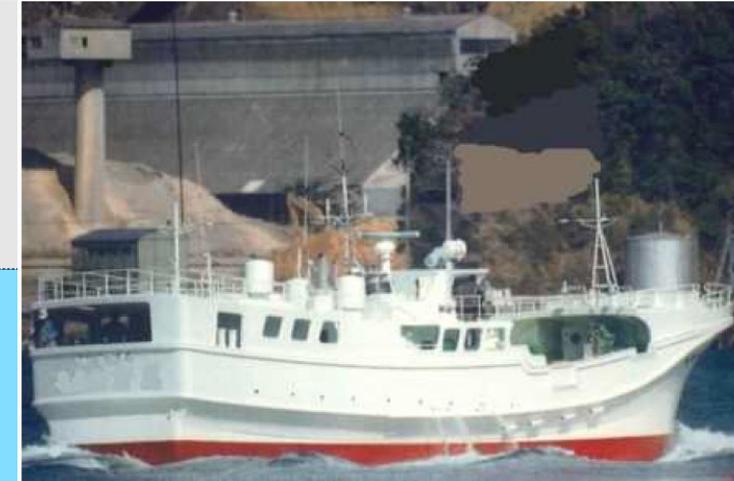
漁船A(右舷船尾から全景、本事故前)

- ◎ 夜間、多くの乗組員が休息中、機関室付近から出火した
- ◎ 出火後、煙感知器による警報音が発せられず、乗組員が煙や出火に気付くことが遅れ、初期消火活動を実施できないまま船体に延焼した
- 本事故以前に、火災を想定した訓練等が十分に行われていなかった

- ① 機関室で火災が発生した場合、乗組員は、機関室の閉鎖や通風の遮断を行い、空気(酸素)の供給を止めること
- ② 火災が発生した場合、乗組員は、消火活動によって船体の延焼を防ぎ、又は、遅らせること
- ③ 船舶所有者は、乗組員に対し、船外へ脱出する場合には、救命胴衣を着用し、また、早期に救助が開始されるよう、位置情報の発信が可能なレーダートランスポンダ及びEPIRBを持ち出すことについて指導すること
- ④ 船長は、船員法施行規則による操練を定期的実施すること、また、船舶所有者は、船員労働安全衛生規則による安全衛生に関する教育及び訓練を定期的実施すること

- ① 船舶所有者は、出火した場合に煙や炎を早期に発見できるよう、船内に煙感知器を設置し、煙感知器が正常に機能するよう、製品の耐用年数に応じた更新や警報音の発生の定期的な確認を行うことが望ましい
- ② 船舶所有者は、煙の状況によって煙感知器が作動しない場合であっても、乗組員が煙に気付いた際、異常の発生を船内に周知し、早期に認知し行動できるよう、手動で発報できる非常ベルの設置を検討することが望ましい

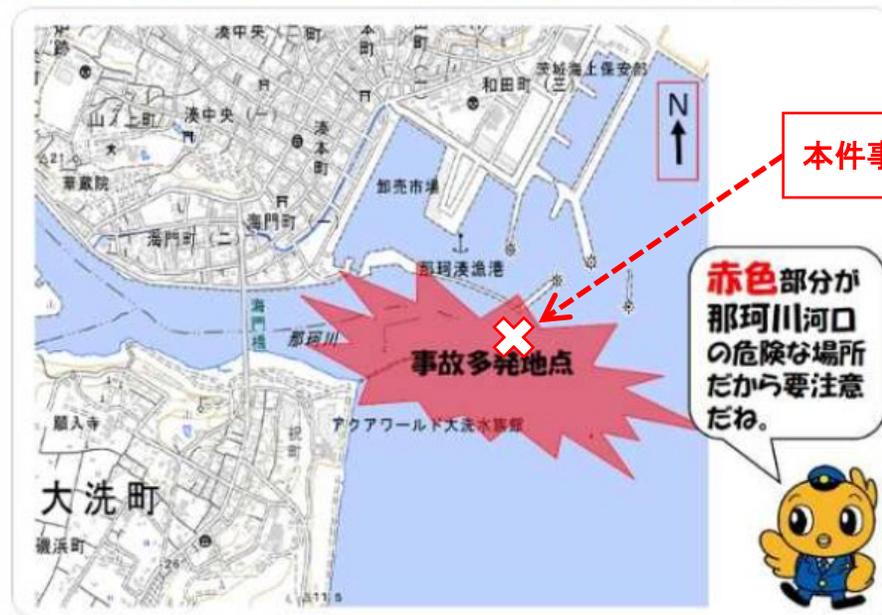
本件事故発生場所

- ◎ 波浪注意報が発表されている状況下、**A船が、那珂湊港南東方沖の事故多発地点を北西進中、東方からの大きな波を右舷船尾部に受け、船首が左舷方に振られ、船体が大きく右舷側に傾斜して転覆した**
- 茨城県警察本部がSNSで発表している情報によれば、**事故発生場所付近は、1年間で5件の転覆及び沈没事故が発生している事故多発地点であった**
- A船は、乾舷が約50cmで、波高約2mの波がある状況下、十分な耐航性を有していなかった
- 船長は、ふだん、気象情報を余り調べていなかった
- 船長及び同乗者の救命胴衣は、身体に密着するよう締具を調整して着用されていなかったことから、落水時に救命胴衣が海面に浮いて水圧がかからず、自動で膨張しなかった可能性がある

【那珂川河口付近での磯波による事故多発！】
 那珂川河口では、1年間 (R3.12~R4.11) で5件の船舶事故(転覆・沈没)が発生しています。
 万が一に備え、乗船時は全員ライフジャケットは全員着用しましょう！
 #釣り船 #プレジャーボート #釣り #海釣り #fishing #茨城

赤色部分が
那珂川河口
の危険な場所
だから要注意
だね。

- (1) 船長は、気象及び海象について情報を収集し、自船の耐航性を考慮して、慣れた海域であっても、波が高いときは出航を控えること
- (2) 船長は、発航前に航行する予定の海域の水路情報を確認し、事故多発地点を航行する際には、ふだん以上に操船に注意を払い、気象及び海象の状況が悪い場合には、う回するか、状況が良くなるまで同地点の手前で待機すること
- (3) 船長及び同乗者は、救命胴衣を身体に密着するよう締具を調整して着用すること
