## 運輸安全委員会は、令和5年9月28日(木)、58件の船舶事故等調査報告書をホームページで公表しました

### ① 貨物船A(101,932トン)乗揚

### ② プレジャーボートA(5トン未満)転覆

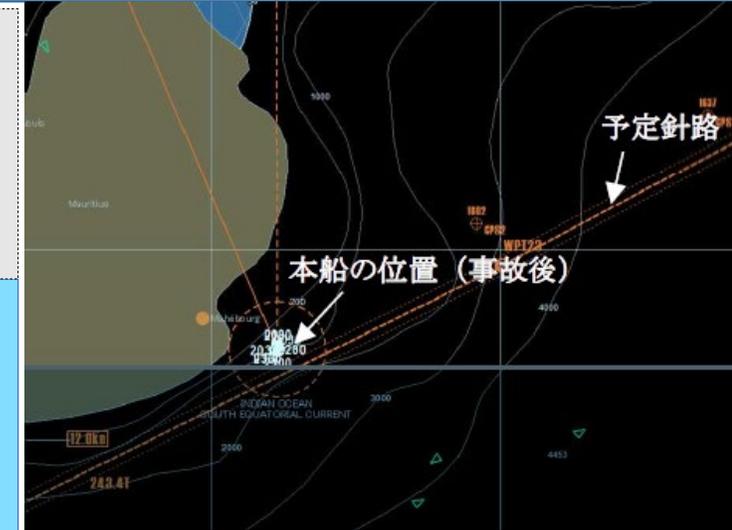
貨物船A(101,932トン、20人乗組、空倉)は、ブラジル連邦共和国トゥバラン港に向けてモーリシャス島東北東方沖を西南西進中、同島南東部の浅所に乗揚げ、船体に座屈等を生じ、破口から燃料油約1,000tが流出し、沿岸を汚染した

A船のECDIS画面(事故後に記録されたもの)

- ◎ モーリシャス島の詳細な海岸線等が記載された海図等が入手されていない中、船長Aが航海計画を変更し、船長A及び当直航海士がスマートフォンの通信に意識を向けた状態で同島南東部の浅所に接近する針路で航行を続けた
- 船長Aは、スマートフォンの電波を受信する目的でモーリシャス島に接近する針路に航海計画を変更した
- A船は、モーリシャス島への入港予定がないので、同島付近の詳細な海図等を入手していなかった
- A船は、これまでもスマートフォンの電波を受信する目的で陸岸等への接近を繰り返していたものであり、乗組員全体の安全運航に関する意識が低下し、危険敢行性が高まっていた

- (1) 乗組員は、私的な事由で陸岸等に接近するなどの不安全行動を取らないこと
- (2) 船長及び航海士は、沿岸海域を航行する場合、航行予定海域の適切な海図等の水路図誌を入手し、本船の安全が十分に確保されるような航海計画を立てるとともに、常時適切な見張り及び船位の確認を行って船舶の安全運航に努めること
- (3) 船長は、適切な人員で船橋当直要員を配置すること

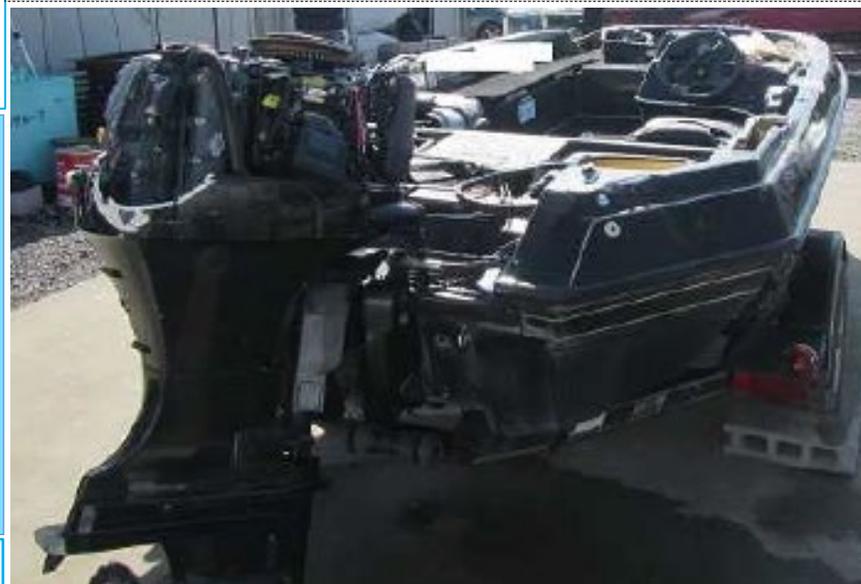
A船  
(船尾方から)

プレジャーボートA(5トン未満、1人乗組、同乗者1人)は、ブラックバス釣り(バスフィッシング)をするためのレンタルバスボートで、琵琶湖中部の釣り場からマリーナに向けて、船首方から約2.0mの波を受けながら北西進中、波を乗り越えるたびに船内に水が流入し、水が船尾に滞留して船尾部が沈下し、船外機が濡れて停止したのち、波を受けて転覆し、船長Aと同乗者が落水して、船長Aが死亡した

- ◎ 強風注意報が発表されている状況下、船長Aが、昼に近づくにつれて風が強くなることを知っていたが、沖島西南西方の釣り場に向かったため、マリーナに戻ろうと沖島西方沖を船首方から約2.0mの波を受けながら北西進中、A船は、水が船尾に滞留して船尾部が沈下し、船外機が停止して左舷側に傾斜した後、船首部に波を受けて左舷側に転覆した
- 船長A及び同乗者は、本事故当日は昼に近づくにつれて風速が約6~7m/sになることは知っていたが、近江八幡市に強風注意報が発表されていることは知らなかった

- (1) 乾舷が小さいバスボートは、波の影響を受けやすいので、船長は、荒天が予想される場合には、出航を控え、出航した後に天候が悪化した場合には、早めに最寄りの港等に避難すること
- (2) 船長は、出航前に気象及び海象情報を入手する際、天気や風速を確認するだけでなく、警報及び注意報の発表状況も必ず確認すること
- (3) レンタルボートを操船する船長は、慣れない水域を航行する際、出航前にレンタルボート業者から避難港に関する情報を入手しておくこと。また、判断に迷ったらレンタルボート業者に連絡して判断を仰ぐこと
- (4) 乗船者は、定期的使用する膨張式救命胴衣のガスボンベの使用状況等の確認を行い、自動膨張しない場合の取扱方法を把握しておくこと
