**運輸安全委員会**は、令和7年12月18日(木)、船舶事故等調査報告書をホームページで公表しました

**① コンテナ船A(2524トン) 貨物船B(499トン) 衝突**

**② 貨物船A(716トン) 貨物船B(499トン) 衝突**

## 海難防止への インフォメーション

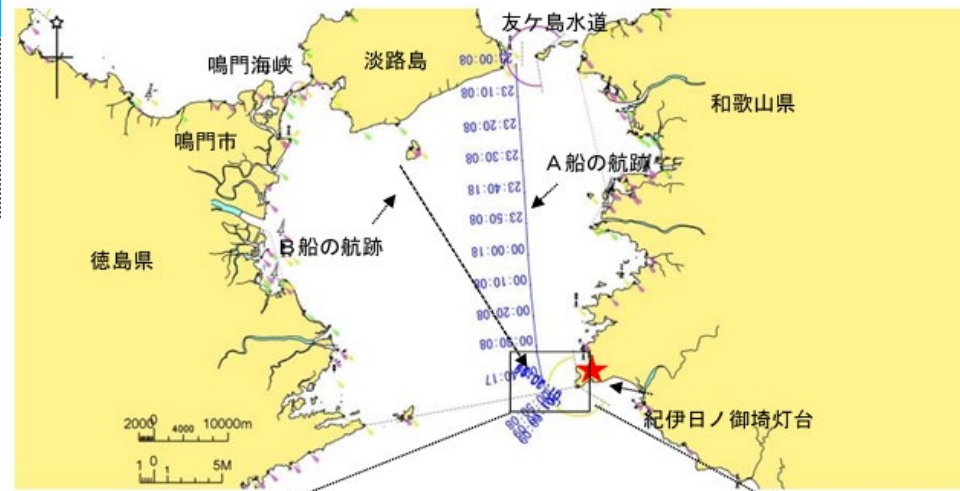
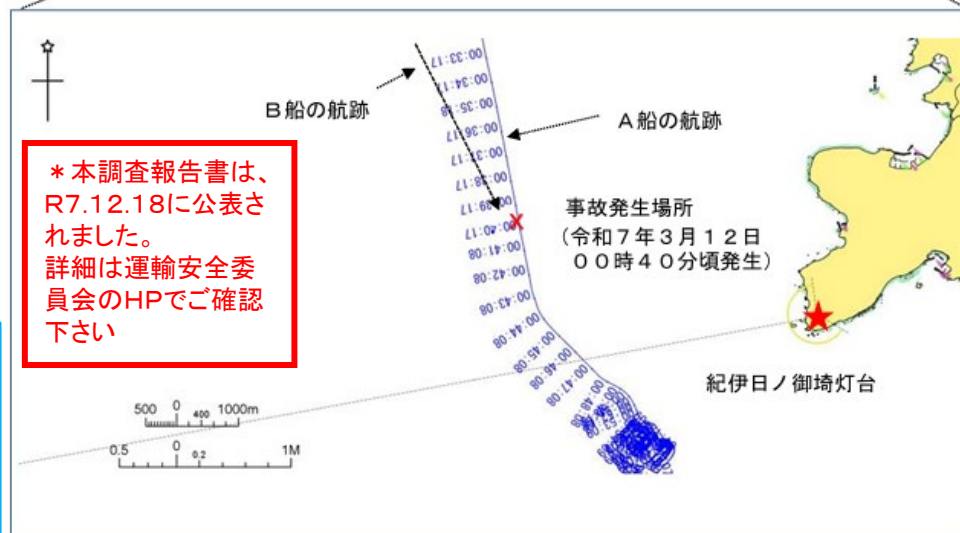
事故発生経過概略図

**【事故概要】** 夜間、日ノ御埼西北西方沖において、コンテナ船A(2524トン、12人乗組、コンテナ106TEU積載)は、南南東進中、貨物船B(499トン、5人乗組、コンテナ35TEU積載)は、南東進中、両船が衝突した

**【損傷等】** A船: 右舷船尾部外板に凹損等/B船: 左舷船首部外板に凹損等、左舷船首部フェアリーダーに破損等

- ◎ 航海士A2は、接近するB船を認めた際、B船の方位変化をコンパスで測定したり、レーダーを使用したりしてB船の動静を正確に、かつ、継続的に監視しないまま針路及び速力を保持したため、接近するB船から投光器の光を照射されたことで気が動転し、避航動作をとることができなかった
- ◎ 航海士Bは、A船がB船の船首方を通過すると思い、A船の動静をレーダーで継続的に監視する等適切な見張りを行わなかったため、A船の変針に気付かず、A船に対する避航動作が遅れた
- 航海士A2は、国立海技短大を卒業し、A社に入社して1年足らずであり、船長A、社内規定に基づく航海当直の指導責任者である航海士A1及び先輩の航海士A3の指導を受けながら、見習航海士として乗船していた。
- 航海士A1及び航海士A3は、レーダーと目視でB船の存在を確認したとき、同航船であり、A船がB船を追い抜いていくと思い込み、全く衝突の危険を感じず、また、B船以外にA船の航行の支障となる他船を認めなかったため、航海士A2を操舵室に残し、私物を取りに操舵室を離れた
- 航海士Bは、00時10分頃レーダーでA船との位置関係を確認した際、A船がB船の船首方を通過すると思ったものの、その後目視のみでA船を確認し、レーダーで継続して監視しなかったことから、A船が反航船を避けるために左舵を取って変針し、衝突のおそれが生じたことに気付いていなかった

- (1) 船橋当直者は、他船と針路が交差する際は、完全に安全が確保できるまで他船の動向をレーダー等で継続的に監視すること また、危険と判断される場合は、VHF等により他船と操船意図を相互に確認すること
- (2) 船長は、見習航海士が航海当直に入る際には、指導等に当たる航海士をつけ、また、見習航海士を単独で当直に入れるかどうか判断する際には、自身で見習航海士の能力等をあらかじめ適切に見極めること

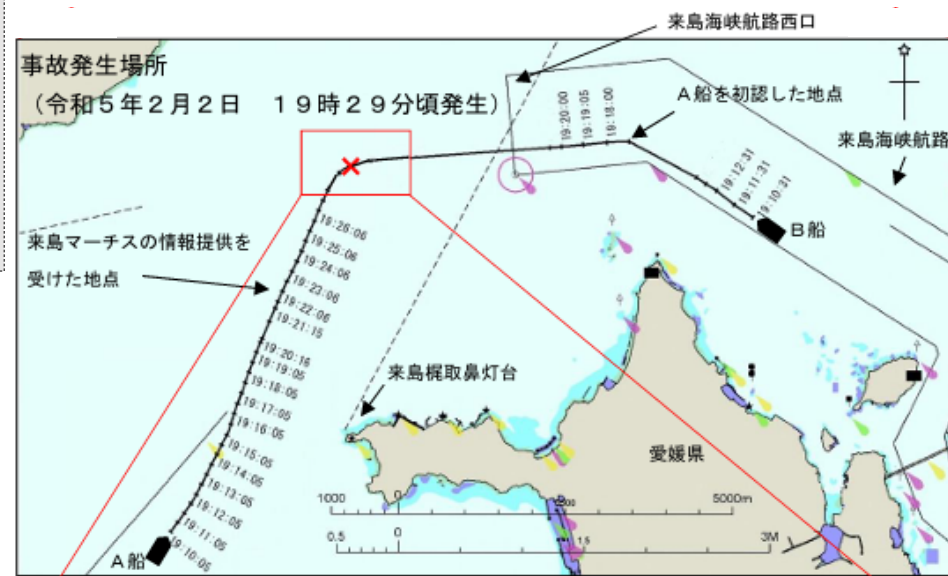
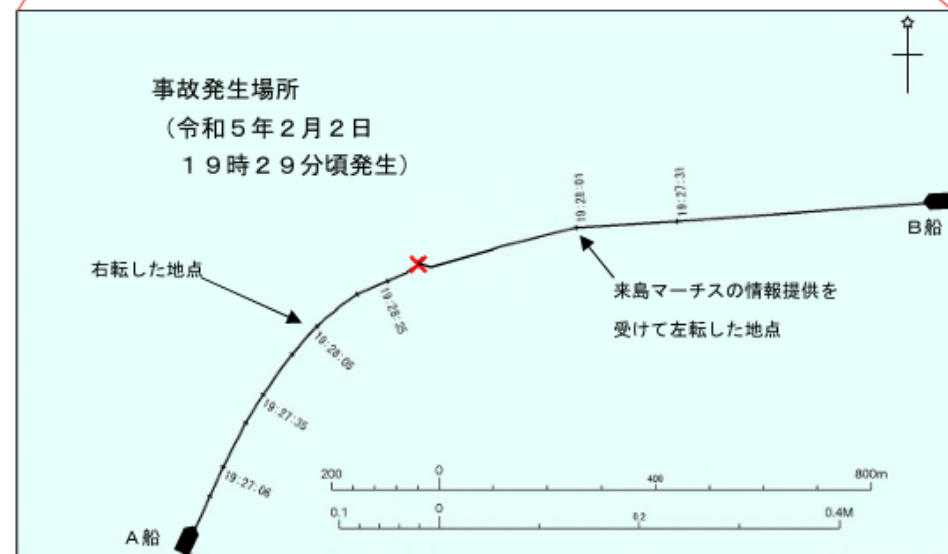
事故発生経過概略図

夜間、来島海峡航路西口付近において、貨物船A(716トン、5人乗組、石灰石約2200t積載)は、同航路西口に向けて北東進中、貨物船B(499トン、4人乗組、空船)は、同航路西口を出て西進中、両船が衝突した

- 【発生日時】 令和5年2月2日19時29分頃
- 【発生場所】 来島海峡航路西口付近
- 【死傷者】 A船: 死亡1人、行方不明1人、負傷1人  
B船: なし
- 【損傷等】 A船: 右舷船首部外板に破口等を生じて沈没  
B船: 船首部外板に破口等

- ◎ 船長Aは、B船を視認していたものの、B船に対する適切な見張りを継続して行っていなかったため、来島マーチスからB船を避けるように警告や勧告を受けてから避航動作をとったものの、B船を避けることができなかった
- ◎ 船長Bは、左舷船首方に方位変化がないままB船の進路を横切る態勢で接近するA船を視認した際、B船はA船に対して保持船になると思い、針路及び速力を維持したため、来島マーチスからA船を避けるよう警告や勧告を受けてから避航動作をとったものの、A船を避けることができなかった
- 船長Bは、B船はA船に対して保持船になることから、いずれA船が右転してB船を避けると思い、同じ針路及び速力を維持し続けたものと考えられる
- A船及びB船が互いに避航できなかったことについては、両船が、早めに互いの操船意図を確認しないまま、間近になって避航動作をとったことによるものと考えられる

- (1) 船橋当直者は、右舷船首方に自船の進路を横切る態勢で接近する船舶を認めた場合、その船舶に対して目視及びレーダー等を使用して適切な見張りを継続して行うこと
- (2) 船橋当直者は、左舷船首方に自船の進路を横切る態勢で接近する船舶を認め、同船が避航する様子を見せない場合は、自船が保持船であっても、針路を変更したり、減速したりするなど早期に衝突を避けるための措置を採ること
- (3) 船橋当直者は、他船の動作に対し期待や思い込みをせず、早めに、汽笛を鳴らすなどして注意喚起等を行ったり、国際VHFによる交信を通じて互いの操船意図を確認したりすること
- (4) 船長は、他船との見合い関係が複雑になる海域等では、航行する際の見張りを強化すること
