平成元年門審第94号

瀬渡船第二海王丸転覆事件

言渡年月日 平成2年5月21日

原因

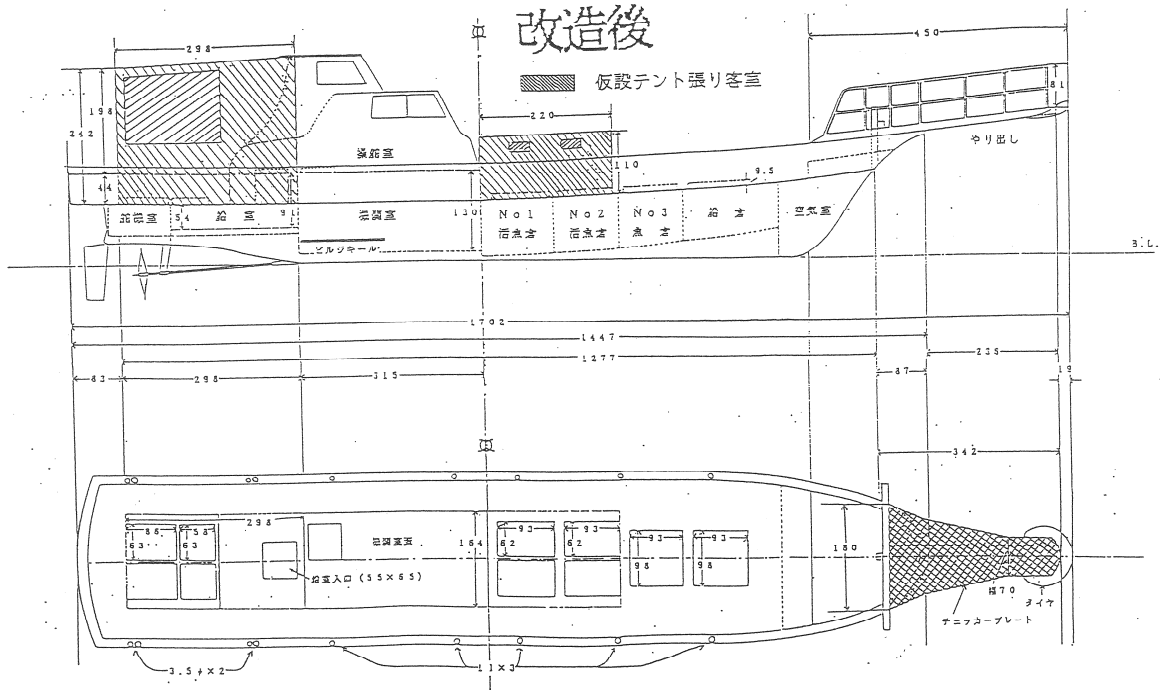
参考図 (3)

単位：センチメートル(実測値)

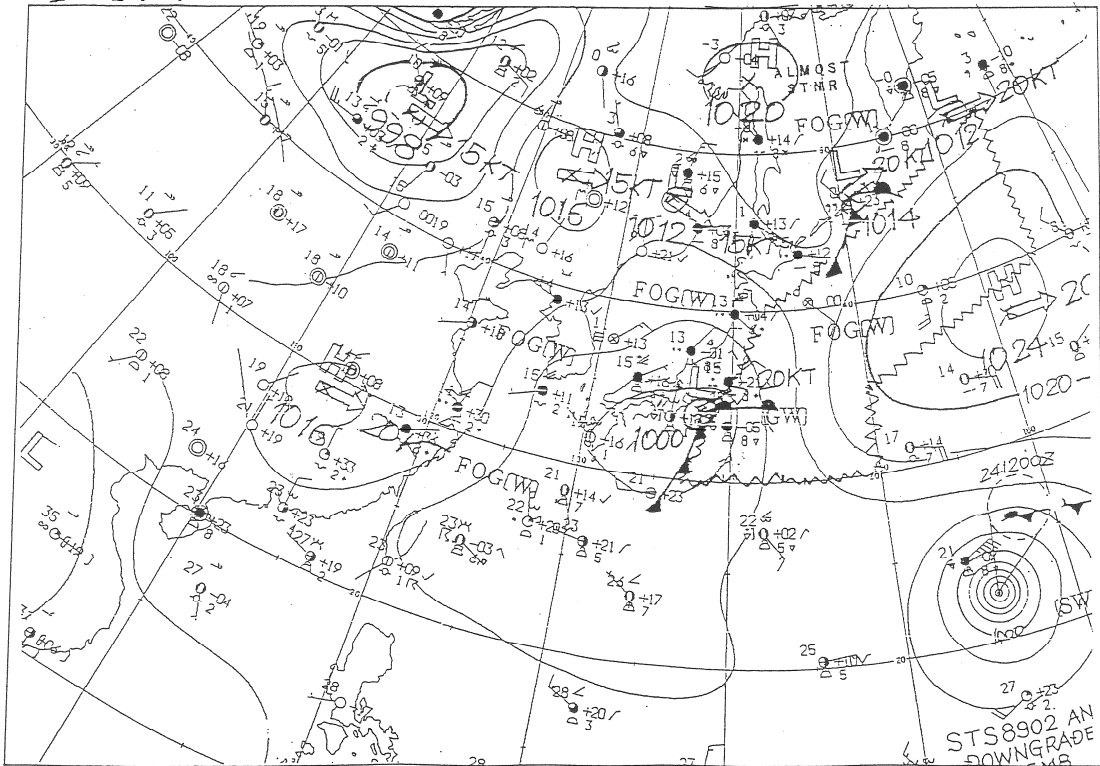
参考図 (4)

平成元年4月23日午後9時の天気図
