平成15年長審第12号

旅客船ダイヤモンドプリンセス（2180番船）火災事件

言渡年月日 平成15年9月30日

損害 320号客室の天井付近の敷設ケーブル、通路側壁の養生ベニヤ板を延焼

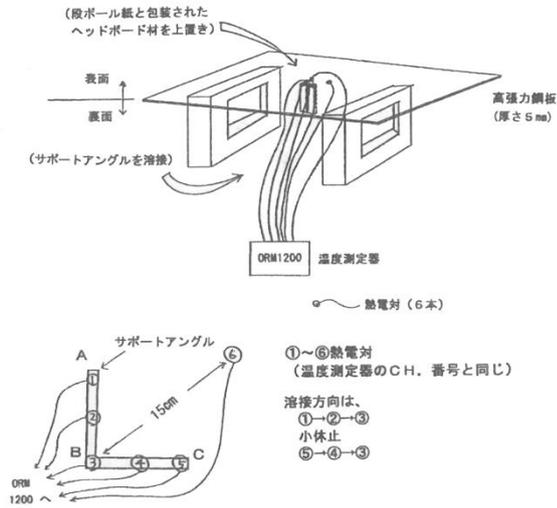
図 1

このため当海難審判庁は、このような状況で、同鋼板の裏面にサポートアングルを直付け溶接した場合、実際に、直上の段ボール紙が発火し、更に同シートやビニールテープも発火して、ヘッドボードの炎上に至るのか、至るとすれば、それはどのような様相を帯びながら燃えていくのかを実証するため、発火実験を行った。

- ① 鋼板の裏側の表面温度は、摂氏700度にまで達した
- ② 段ボール紙は発火して、白煙を生じた
- ③ 段ボール紙の炎上によって、包装材のポリシートとビニールテープも、同時に発火した
- ④ 同シート及び同テープが炎上すると、直後にヘッドボードも発火し、同ボードは激しく燃え上がった
- ⑤ 同シート及び同テープは、種火となっていていつまでも燃え続けた
- ⑥ 本件火災は、天井鋼板にサポートアングルを直付け溶接したとき、高熱が反対面の段ボール紙に伝わり、同紙が発火して包装材及びポプラ材のヘッドボードに燃え移り、その後延焼拡大した蓋然性が極めて高い

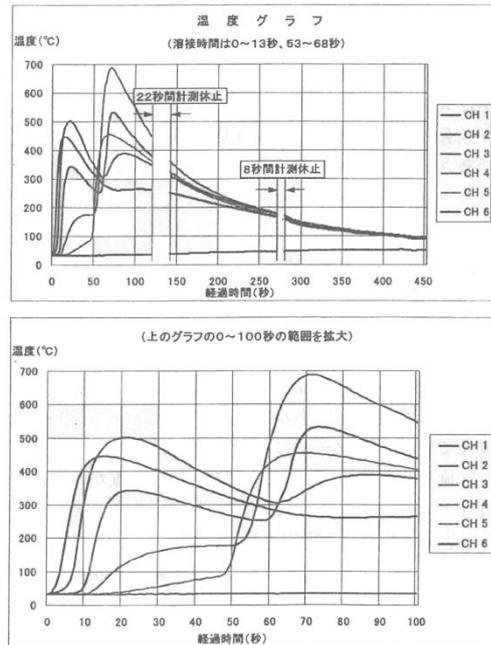
図 2

実験の内容と結果の詳細は、検査調書に記載したとおりであり、同調書中から実験より導かれた結論を転載して次に示し、発火実証実験装置概要図を図1に、結果の一部（温度グラフ）を図2に示す。
