平成 17 年長審第 48 号

旅客船フェリーなるしお防波堤衝突事件

言 渡 年 月 日 平成 18 年 3 月 24 日

審 判 庁 長崎地方海難審判庁（藤江哲三，山本哲也，稲木秀邦）

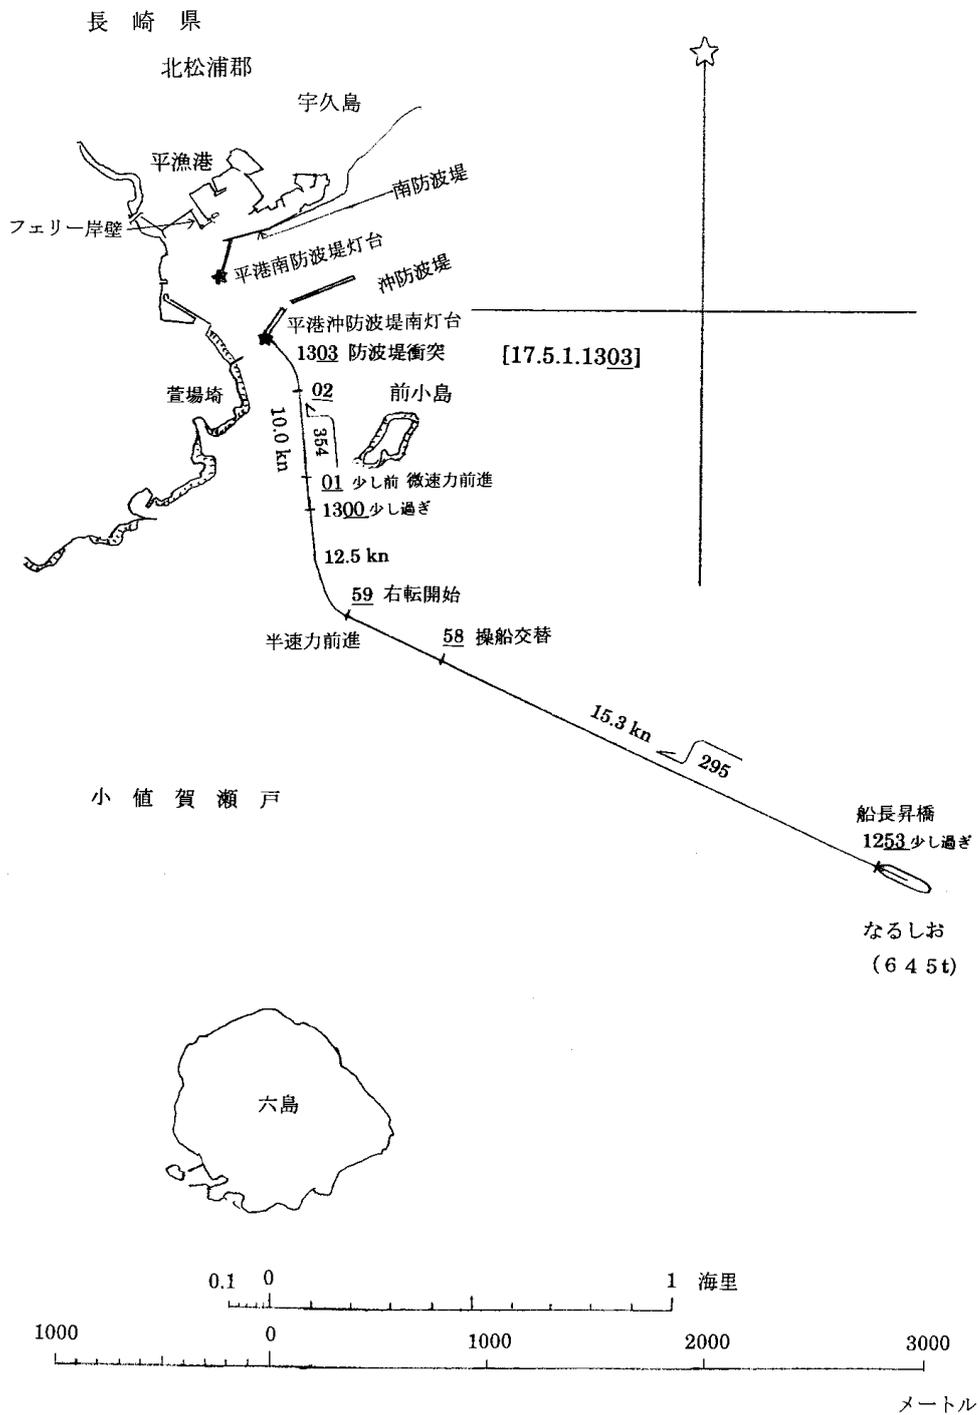
参 考 図

こうして、なるしおは、13時03分少し前早めに船首配置に就いていた甲板部員から前方に防波堤が見える旨の報告を受けたA受審人が、船橋前部に寄って船首方を見張ったとき、間近に迫った沖防波堤を認めて急ぎ機関停止、続いて後進を令したが、機関が両舷極微速力後進にかかった直後、13時03分約10ノットの速力のまま、沖防波堤灯台から046.5度18.6メートルの地点に当たる沖防波堤に、301度を向いた船首がほぼ直角に衝突した。

衝突の結果、なるしおは、バウドア、船首部外板及び球状船首に凹損、船首水槽に亀裂を生じ、沖防波堤の側壁部に高さ2.5メートル幅1.5メートルの損傷をそれぞれ生じたが、のちいずれも修理され、衝突の衝撃により、下船に備えて早めに座席を離れていた乗客
