平成 17 年横審第 36 号
練習船海王丸乗揚事件

言 渡 年 月 日 平成 18 年 1 月 20 日
審 判 庁 横浜地方海難審判庁(黒岩 貢, 西田克史, 岩渕三穂, 磯崎一郎, 小林弘明)
理 事 官 供田仁男
受 審 人 A
職 名 海王丸船長
海 技 免 許 一級海技士(航海)
受 審 人 B
職 名 海王丸一等航海士
海 技 免 許 一級海技士(航海)
指定海難関係人 C 所
業 種 名 船員教育機関
補 佐 人 a, b (いずれも A 及び B 両受審人並びに指定海難関係人 C 所選任)
損 害 船底外板に多数の凹損及び破口を生じて浸水。
乗組員 18 人, 実習生 8 人, 海洋研修生 4 人がそれぞれ重軽傷
原 因 海王丸・・・水路事情の把握不十分, 風浪の影響に対する配慮不十分, 避難
措置不十分
C 所・・・海王丸に対する支援態勢不十分

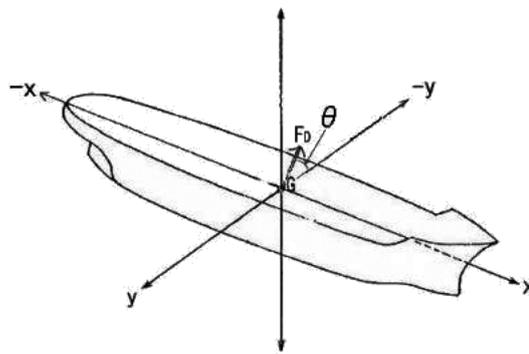
補佐人が示す波外力を推定したケントの式は、船首の大きな上下動を伴わない場合の経験式であり、今回の状況においては、下記の規則波中の波漂流力を示す式を適用するほうが、妥当、かつ正確と考えられる。

上図のように平面上にx, y軸座標をとり、入射波がy軸の負の方向と θ の角度をなし、波漂流力 F_D が θ の角度の方向に働く場合を考えると、 F_D は次の関数で表される。

上記式より、波漂流力は、波高4メートルの波浪を左舷船首10度から受けると21トン、20度で42トン、波高5メートルでは、それぞれ38トン、75トンとなる。

これらを検討すると、波高5メートルでも風向及び入射波と船首尾線のなす角度が10度以内であれば、機関推力により何とか凌ぐことが可能であるが、同角度が10度を超える可能性を考えると、機関推力最大25.8トンをもってしても、とても安全の範疇（はんちゅう）に入るものではない。また、海王丸報告書の中でも述べられているように、波高3ないし4メートルとなると、船首の上下動が錨鎖に影響し、走錨の危険が高まるのも事実である。

従って、A受審人は、19日夕刻の台風情報を知った段階で、富山湾での錨泊が決して安全ではないことを認識することができ、20日14時30分自らの予想に反し早めに北東風が強吹し始め、長時間沖合からの強風に曝されることが分かったとき、直ちに揚錨し、沖合に避難すべきであったと推察される。
