このうち, 重大【東京:インシデント】事案1件[液化ガスばら積船の中間軸折損による運航不能]の概要を, 別紙のとおりご紹介いたします。

【インシデント概要】 A船(998トン)は、山口県徳山下松港に向けて西南西進中、可変ピッチプロペラ(CPP)給油箱の振回り及び同箱からの油漏れが発生し、山口県屋代島安下庄湾内で、主機を停止して緊急投錨した。

【発生日時】 平成29年2月9日 05時05分ごろ

【発生場所】 山口県周防大島町立島北西方沖

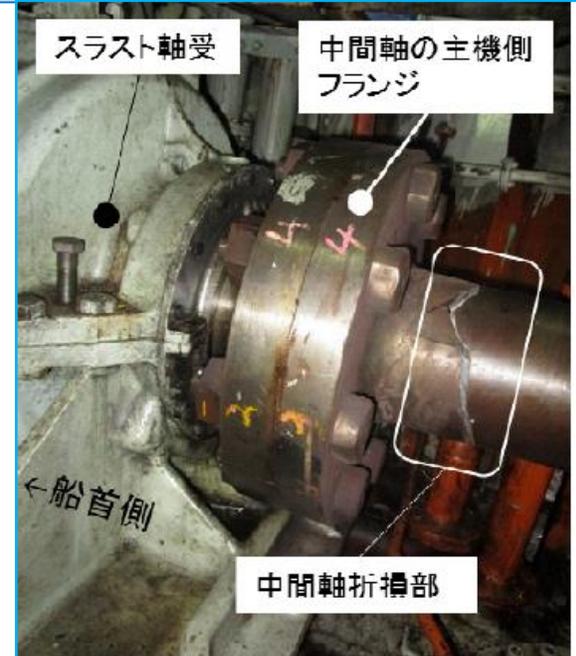
図2 中間軸折損部

A船が、徳山下松港に向けて航行中、**中間軸が折損したため、CPP給油箱が振れ回り**、CPP給油箱の**作動油が漏れ**、投錨した安下庄湾で**CPPが操作不能となり**、運航不能となった。

- ① **中間軸が折損したのは、振動及び経年変化により**、外部からは確認できないところで、**亀裂が進展したこと**によるものと考えられる。
- ② **CPP給油箱が振れ回ったのは、折損した中間軸の振回りが主な要因**であるが、**据付け部ボルト及びナットの強度不足の可能性**も考えられる。

- (1) 中間軸に設ける**フランジ端面側中央部の凹部は小さくし、表面の面粗は細かく**することが望ましい。
- (2) CPP給油箱等の据付け部は、定期的に**緩みなどの有無を確認**する。
- (3) 据付け部の**ボルト及びナットの強度を上げる**。

・本船**主機及びCPP操縦装置を製造したB社は**、本件の修理時に、**CPP給油箱据付けボルトのサイズ及び強度を上げた**。

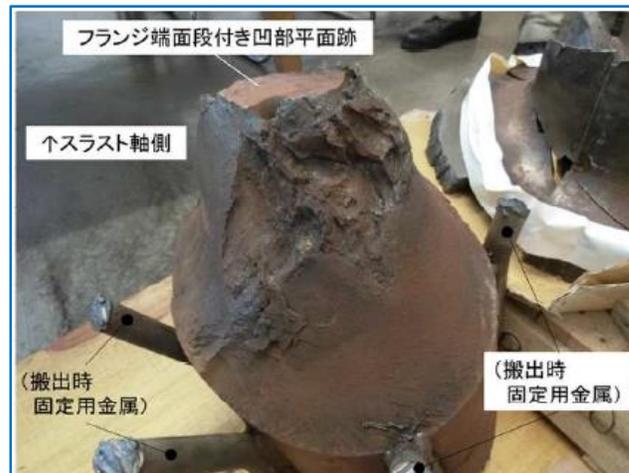
図7 中間軸折損部 (軸側)

- ・ CPP給油箱は、中間軸受の機能も有していて、船体に据付けられて固定される構造であった。
- ・ 中間軸がねじり振動した回数は、疲労破壊が発生する可能性のある回数であった。
- ・ 中間軸のフランジ平面には、段付き凹部を通る亀裂が複数認められ、亀裂の一つを開放すると、段付き凹部の平面から亀裂の進展を示す流れ模様が形成されていた。
