運輸安全委員会は、平成31年3月28日(木)、
船舶事故等調査報告書32件(事故29件,インシデント3件),及び軽微事案の船舶事故等
調査報告書39件(事故27件,インシデント12件)を,ホームページで公表しました。

このうち,重大事案件(東京)5件の概要を,別紙のとおりご紹介します。
公表された事故等調査報告書をもとに,当協会の責任で編集しましたので,ご参考にしてください。
なお,詳細は,運輸安全委員会のホームページでご確認願います。

[海砂採取船(押し船列)の沈没事故]
[貨物船(漂泊中)に貨物船が衝突した事故]
[ケミカルタンカーの爆発事故]
[水上オートバイと被引浮体との衝突事故]
[水上オートバイの同乗者負傷事故]

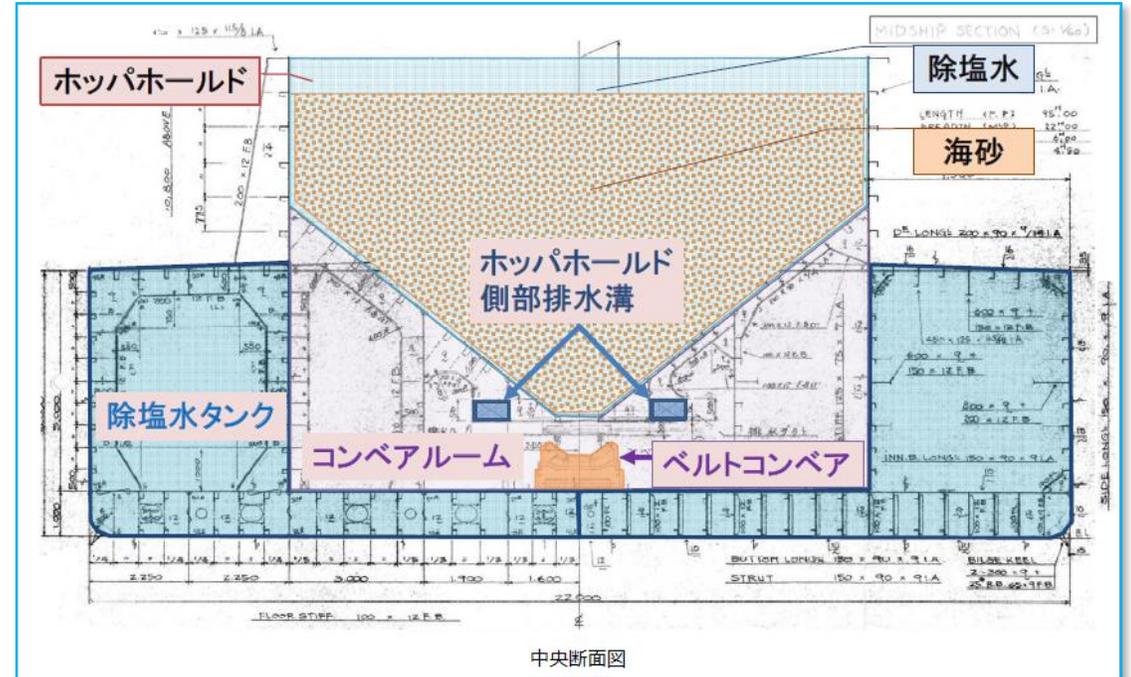
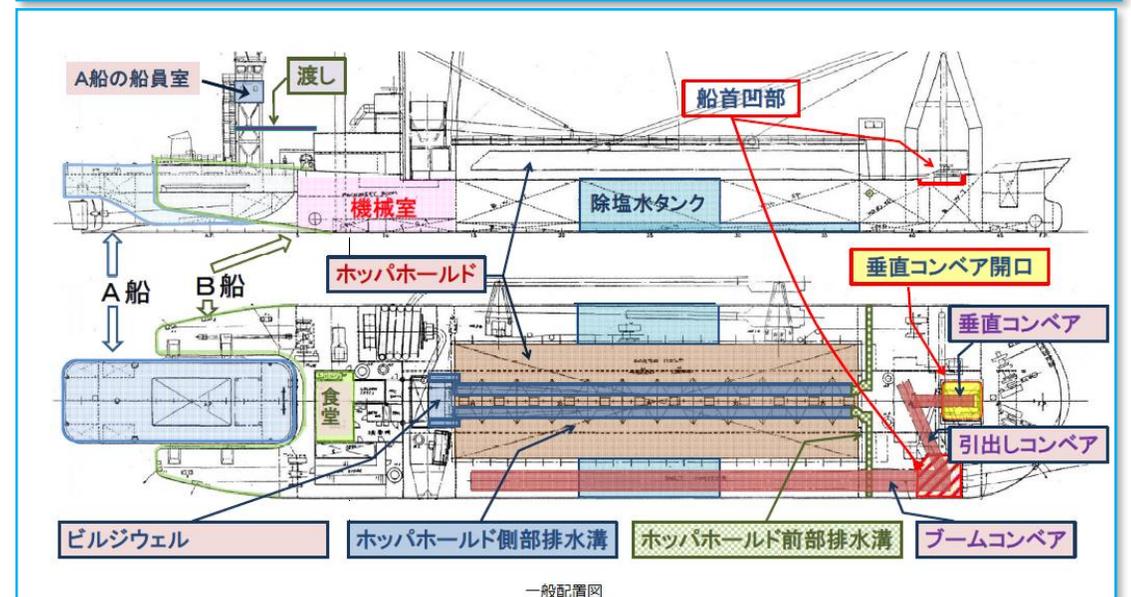
〈原因〉 本事故は、A船押船列が、細砂の除塩作業を行いながら船首トリムで錨泊中、**ビルジが滞留して右舷側に傾斜した状態で、右舷側への傾斜が増大し、横転して浮力を喪失し、沈没した。**

漏洩した除塩水がコンベアルーム右舷船首部に滞留し、船首トリムの状態で徐々に右舷側に傾斜し、海水が船内に流入して**傾斜が急増した**可能性があるが、船体が引き揚げられていないので詳細を明らかにすることはできなかった。

- ① 細砂の除塩作業中のみ、**船首トリム**になっていた。
- ② 本事故前日、B船右舷側のホッパーホールド前部排水溝から**除塩水(清水)**がちょろちょろと**漏洩していたが、ビルジポンプによる排水が必要とは判断されなかった。**
- ③ B船船体の右舷船首に凹部があり、修繕作業のため、右舷船首のNo1バラストウォータータンクに通じる**内部のマンホールが解放されていた。**
- ④ 次席一等航海士が着用していた膨張式作業用救命胴衣は、ポンペに使用痕が認められ、**使用済みのポンペを交換していなかった**と考えられる。

〈細砂の除塩作業〉 細砂の除塩は、採取した砂をホッパーホールドに積載し、除塩水で満たして1日漬け置きして排水する工程を2回繰り返す。

- (1) 船内に漏水が発生しないよう**腐食及び衰耗を定期的に点検・修理**すること。
- (2) 膨張式救命胴衣は取扱説明書に基づき定期的に点検すること。

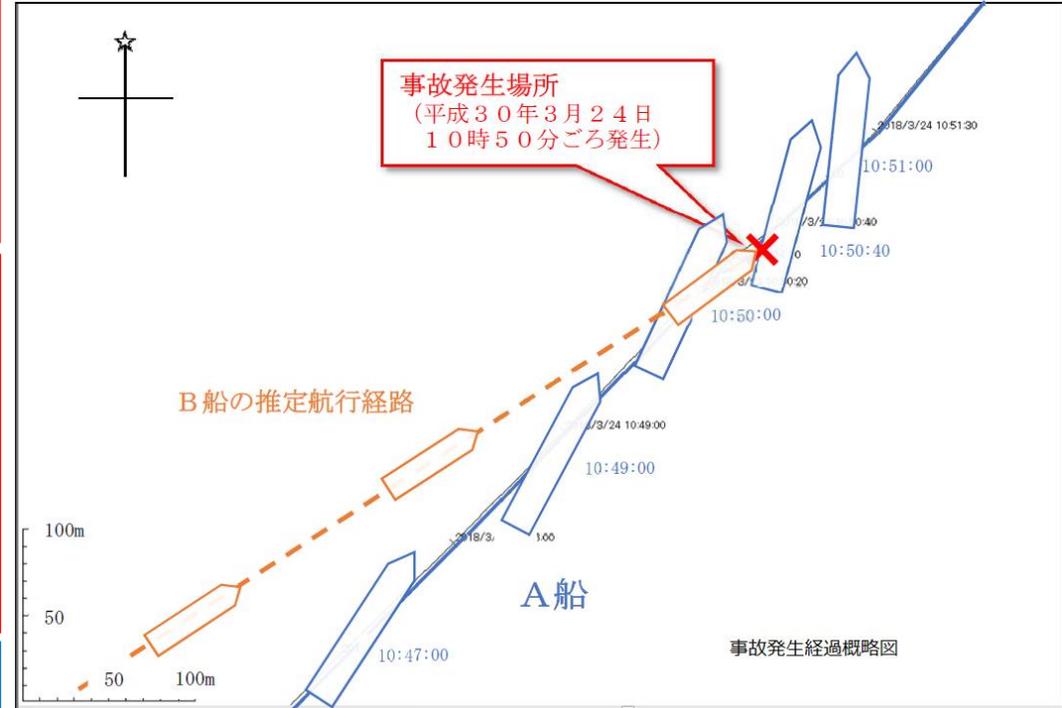
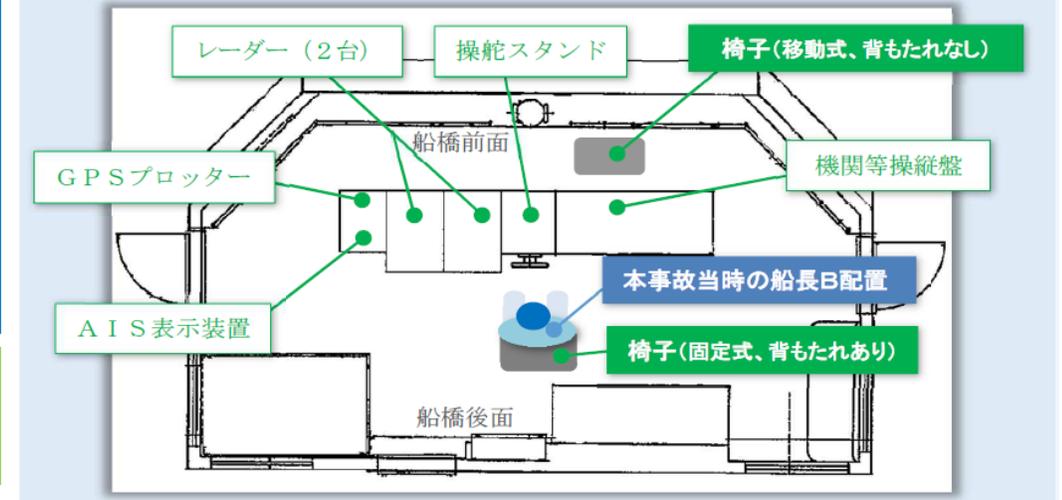
B船の当直時の配置

〈原因〉 本事故は、A船が時間調整の目的で漂流中、B船が自動操舵により東北東進中、**B船の船長が居眠りに陥ったため、B船がA船に衝突した。**
〈背景要因等〉
① 船長Bが居眠りに陥ったのは、**長期間の乗船で疲労が蓄積していたこと、椅子に腰を掛けて自動操舵で当直に当たっていたこと、及び居眠りに陥っても警報が作動すると思っていたことから、覚醒水準が低下したことによる。**
② B船の船橋航海当直警報装置は、船長の身体や脚の動きを検知したことから、**警報が作動しなかった可能性がある。**

〈A船の対応〉
A船は、レーダーでB船を認め、B船が針路を変えないので汽笛を数回吹鳴するとともに、VHFでB船を呼び出したが応答がなかった。

〈再発防止策〉
(1) B社は、乗組員が適切に船橋当直業務を遂行できるよう、**適切な間隔で休暇を付与するとともに、乗組員に対し、当直中に眠気を催した場合には、椅子から立ち上がって外気にあたるなどして、眠気を払拭するよう指導すること**
(2) **当直警報装置**を備える船舶においては、同装置を過信せず、**居眠り運航の防止に努めるとともに、同装置の航行中における常時作動及び発航時における作動状況の点検を徹底し、また、センサが居眠り中の当直者の動作を検知して警報が作動しなかった事例、休止時間に居眠りに陥って事故に至った事例を踏まえ、センサの取付角度等を適切に調整し、休止時間を可能な限り短く設定するなどの措置をとること。**

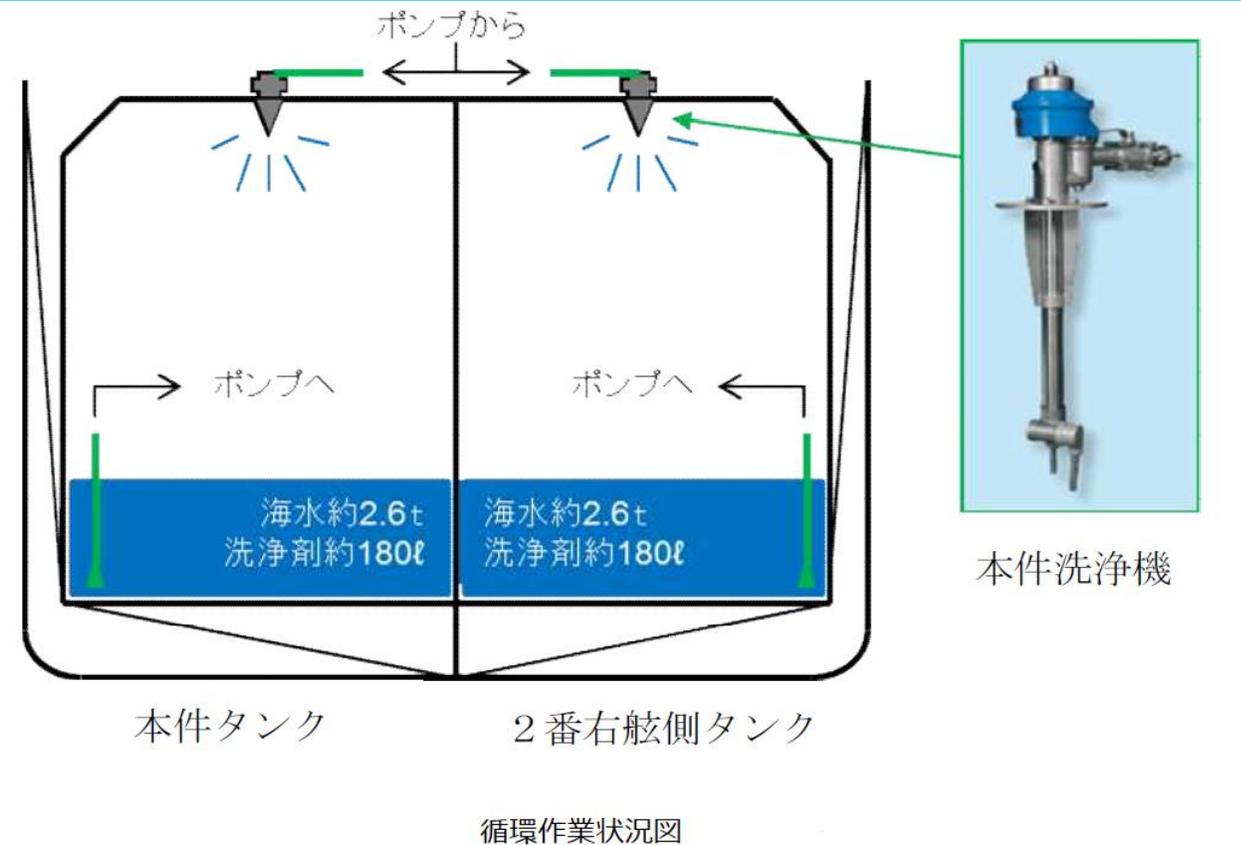
〈原因〉 本事故は、貨物油タンクの洗浄作業中、タンク底部にたまった液体をポンプでくみ上げてバタワース洗浄機で噴射することを繰り返す際、気化したパイロリスガソリンと空気の可燃性混合気体が爆発範囲で存在していたことに気付かず、タンクに蒸気を注入したため爆発が発生した。

- (1) タンクの洗浄作業前にタンク内のガス濃度の測定が行われなかったことから、可燃性混合気体が爆発範囲で存在していることに気付かなかった。
- (2) 揚げ荷後のガス濃度測定で、爆発範囲であったものの換気等を行わず、パイロリスガソリンが少量残っている状況下、カーゴライン及びタンク底部のフラッシングが行われ、気化した同ガソリンが排出されずに時間経過に伴いさらに濃度が上昇し、空気と混合して可燃性混合気体が爆発範囲で存在することになった可能性がある。
- (3) タンク内に蒸気が注入されたのは、洗浄作業で使用する海水の温度を上げようとしたことによる。
- (4) 爆発が発生したのは、タンク内に可燃性混合気体が爆発範囲で存在している状況下、タンク内に帯電した蒸気が注入されて放電し、火花を生じて可燃性混合気体に着火した。

- (1) カーゴライン及び貨物油タンク底部のフラッシング後は、通風装置による換気を十分に行うこと。
- (2) 洗浄作業前及び洗浄作業中はガス濃度を測定し、爆発範囲にある場合は直ちに作業を中止し、換気作業を行うか不活性ガスを入れるなどして安全が確認されてから作業を継続すること。
- (3) 貨物油タンクに存在する静電気の危険性を考慮し、安全が確認できない場合は蒸気を注入しないこと。(安全勧告を行った)

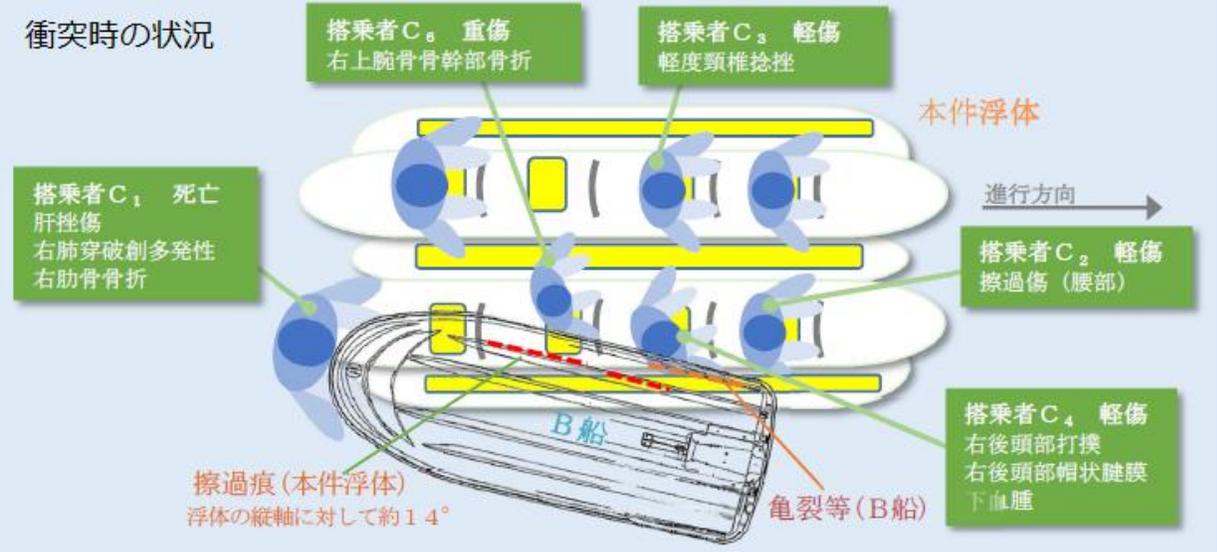
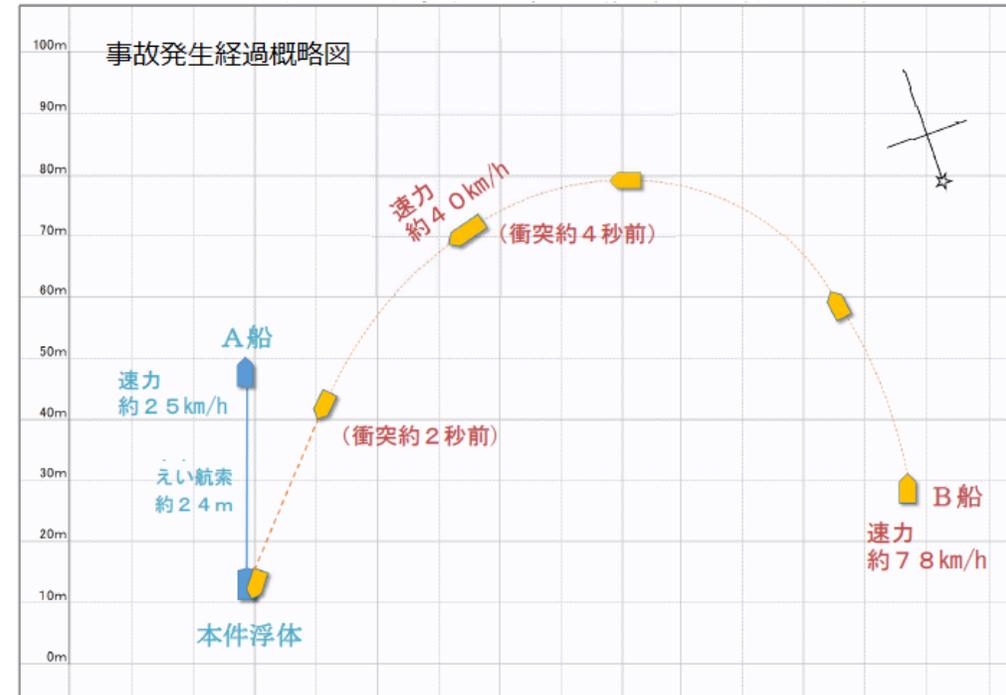
衝突時の状況

〈原因〉 本事故は, A船が浮体をえい航して南西進中, 船長Bが,約40km/hの速力で左旋回し,水しぶきをかけようとして浮体に接近したため,同浮体が目前に迫り,操縦ハンドルを左側一杯に取ったものの避けることができず,B船と同浮体が衝突した。

- ① 船長Bは,水しぶきをかける行為によって過去に衝突事故が発生しており,危険な操縦に当たることを認識していなかった。
- ② 安全な操縦に関する警告ラベルは,B船にも,船長Bが所有する水上オートバイにも張り付けられていなかった。(B船はレンタル)
- ③ 船長Bは,飲酒していたが,酔いを感じず,アルコールは抜けて操縦への影響はないと考えていた。なお,飲酒が操縦にどの程度関与したかを明らかにすることはできなかった。

〈再発防止策〉 (1) 周囲の船舶等から回避できる安全な速力,距離を保つ。浮体等に接近して水しぶきをかけるような,危険な操縦を慎む。(2) 浮体の搭乗者を正しい着席場所に着席させる。(3) 操縦する場合は飲酒を控える。(小型船舶操縦者の遵守事項) (4) 警告ラベルを剥がさず,確実に貼り付ける。(5) 小型船舶操縦士免許の試験等を実施する機関は,水上オートバイ事故事例(被引浮体,噴流による事故含む)を教本等に取り入れ,水上オートバイの特性に応じた教育を充実させる。

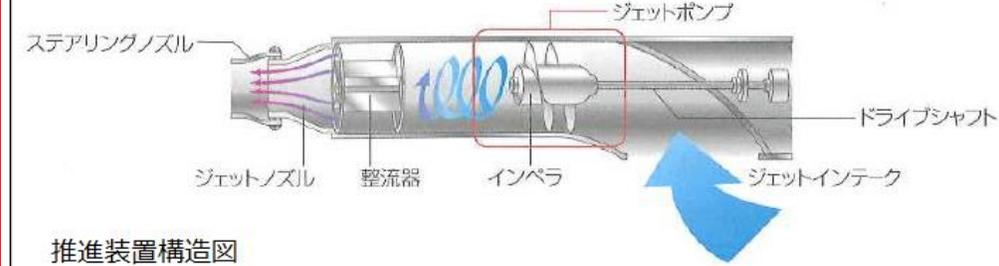
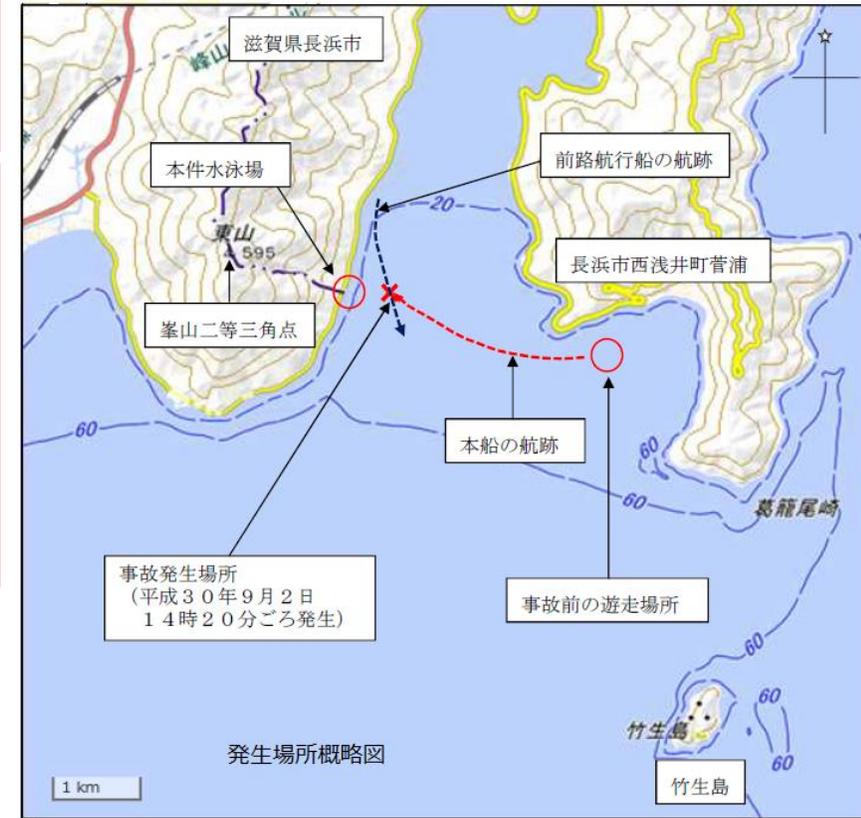
〈原因〉 本事故は、A船が、他船の通過により前路に発生した航走波を乗り越えた際、船体が上下に動揺して後部座席後ろ側に乗っていた同乗者が船尾方に落水し、ジェットノズルから放出されていた噴流を下半身開口部に受けたことにより発生した。

- ① A船の速力は約60km/h、他船の航走波は波高約0.3m、船長Aは、同じ速力のまま航走波を乗り越えても船体がそれほど大きく動揺することはないと思った。
- ② 同乗者は、水着と救命胴衣を着用し、ウェットスーツボトム等を着用していなかった。
- ③ 船長Aは、取扱説明書を読んでなく、免許の更新講習時に受けた説明の記憶がなく、滋賀県公安委員会が行う水上オートバイの安全講習を受講してなく、また、本船購入時に支給された日本語の警告ラベルを船体に貼付せず、噴流による負傷の危険性を理解していなかった。
- ④ 船長Aは、飲酒していたが、飲酒が船長の状況判断等の低下にどの程度関与したかを明らかにすることはできなかった。

- (1) 同乗者に、発進、旋回や加速の前に落水防止の姿勢を指示し、航行中も同乗者の状況を確認すること。特に、後ろ側の同乗者には、シートストラップの利用など、落水防止の姿勢を確実にとるように指示。
- (2) 取扱説明書及び船体に貼付された警告ラベルを読んで、噴流による負傷及びウェットスーツボトム等の着用について情報を理解し、同乗者にウェットスーツボトム等の着用を推奨する。
- (3) 航走波を越えるときの速力に留意するなど、船体が上下に動揺して同乗者が落水する恐れのある操縦を行わない。
- (4) 飲酒を控えること。
- (5) 水上オートバイ安全講習を受講すること。
