運輸安全委員会は、令和7年7月31日(木)、船舶事故等調査報告書をホームページで公表しました

上記事故のうち、神戸事務所と広島事務所の船舶事故調査報告書2件について、“概要版”を作成しました  
公表された調査報告書をもとに当協会の責任で編集しましたので、詳細は運輸安全委員会のHPでご確認ください

### ① 遊漁船A(4.34トン) 釣り客負傷

# ② 貨物船A(31,756トン) 漁船B(4.9トン) 衝突

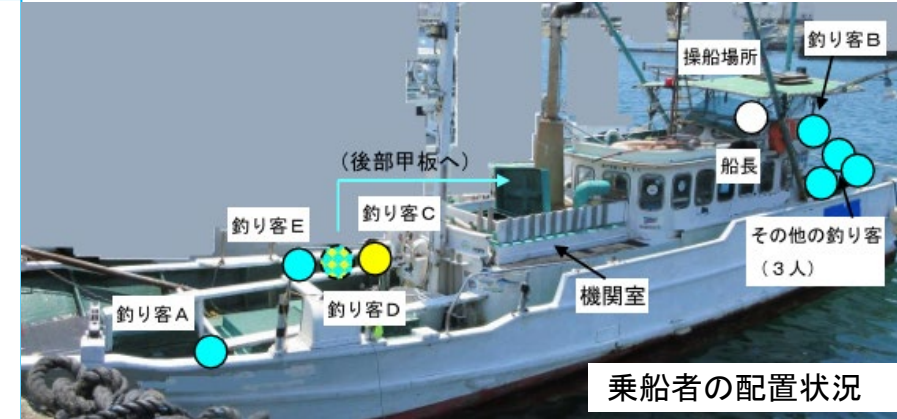
和歌山県串本町潮岬南南西方沖において、遊漁船A(4.34トン、1人乗組、釣り客8人)は、約3knで西進中、船首方から波高約2mの波を受け、船首部が波頭に乘って上昇した後、波頭から落下して船体に衝撃を受けた

釣り客Aは、他の釣り客が引き縄釣りでかつおを釣る動画を撮影する目的で、ビデオカメラを抱えて前部甲板左舷側前方の甲板上に座っていたところ、甲板上から体が浮いた後、甲板上に落下して腰部を打ち、その後痛みで動けなくなった

- (1) 遊漁船の船長は、航行中、波の影響により船体が動揺する場合には、乗船者に注意を促すとともに、乗船者を動揺が比較的小さい船体中央よりも後方に移動させること
- (2) 遊漁船の船長は、気象情報や乗船する利用者数など、業務規程で定めた利用者の安全確保に必要な情報を厳正に確認すること
- (3) 遊漁船の船長は、出航に際して安全の確保のために利用者が遵守すべき事項を利用者に周知すること
- (4) 遊漁船の船長は、航行中は利用者全員が安全な状態であることを適宜確認すること

- ◎ **船長は、前部甲板左舷側前方の甲板上に座っていた釣り客Aを船体中央より後方に移動させなかったため、船首方から波を受けて船首部が大きく上下動した際、釣り客Aが甲板上から体が浮いた後、甲板上に落下して腰部を打った**
- **本船の業務規程には、「船長は、『航行中に波の影響により船体が動揺することがあるときは、動揺が比較的小さい船体中央より後方に乗船すること』など、出航前に安全の確保のために利用者が遵守すべき事項を乗船者に周知する」旨の記載があった**
- **串本町には、24日15時36分に波浪注意報が、25日04時20分に強風注意報がそれぞれ発表され、本事故当時、いずれも継続中であったが、船長は、海上警報等の発表の有無を確認しなかった**

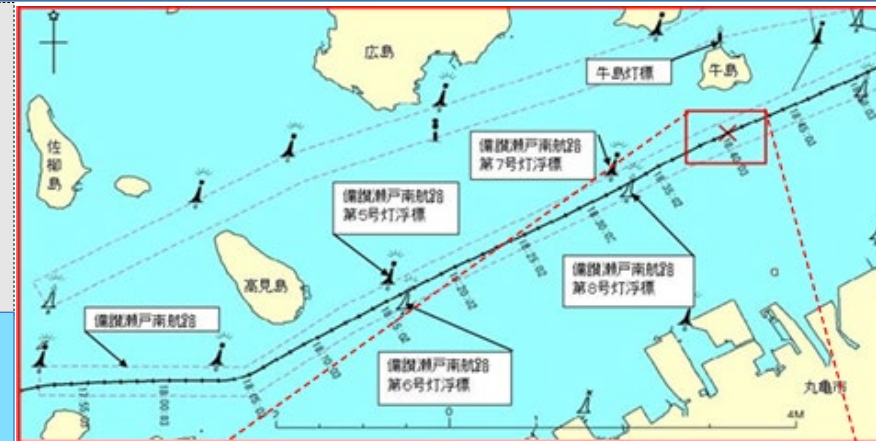
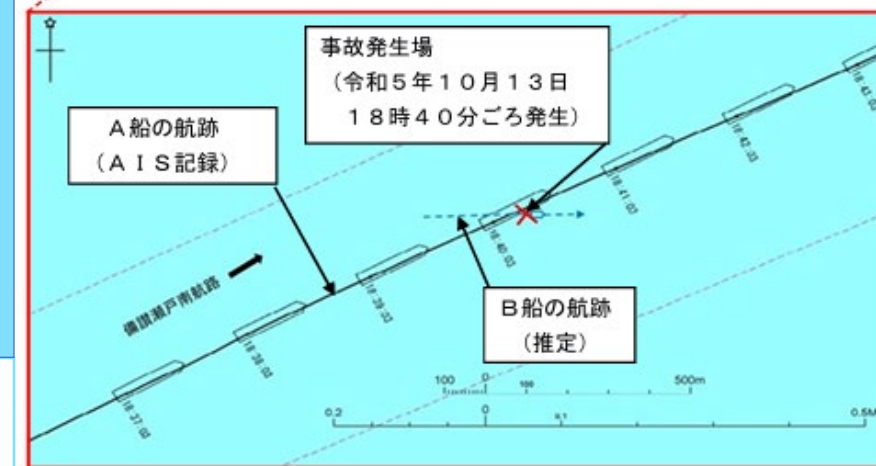
事故発生経過概略図

夜間、香川県丸亀市[牛島南岸にある]小浦港南方沖の備讃瀬戸南航路において、貨物船A(31,756トン、22人乗組、石炭約30,000t積載、水先人Aが乗船中)は、約11knで東北東進中、漁船B(4.9トン、1人乗組)は、底びき網漁の目的で、トロール従事船の灯火を表示し、約0.3knでえい網しながら東進中、両船が衝突した

- ・ 水先人Aは、船首方約370mにトロール従事船の灯火を表示して東進するB船を認め、B船の北方を安全に通過できると思った
- ・ A船は、B船のえい網用のワイヤに接触し、同ワイヤにより引き寄せられたB船と衝突した

- ・ 船長Bは、船尾方にA船を認め、レーダーで距離が約1kmであることを確認したが、ふだん航行中の他船が操業中のB船を避けていたのでA船もB船を避けてくれるものと思い、その後、A船の見張りを行っていなかった

- ・ 操船者及び水先人は、予断を持たず、目視、レーダーなど状況に適した全ての手段により、適切に見張りを行うこと
- ・ 漁船の船長は、操業している際も、他船が自船を避けてくれると思うことなく、余裕のある時機に自ら衝突を避けるための措置を積極的に採ること
