船 舶 事 故 調 査 報 告 書

2 漁船第五十八寿和丸沈没

船種船名 漁船 第五十八寿和丸
漁船登録番号 FS1-758
総トン数 135トン

事故種類 沈没
発生日時 平成20年6月23日 13時50分ごろ
発生場所 千葉県銚子市犬吠埼東方沖350km付近
(概位 北緯35°25.5′ 東経144°38.6′)

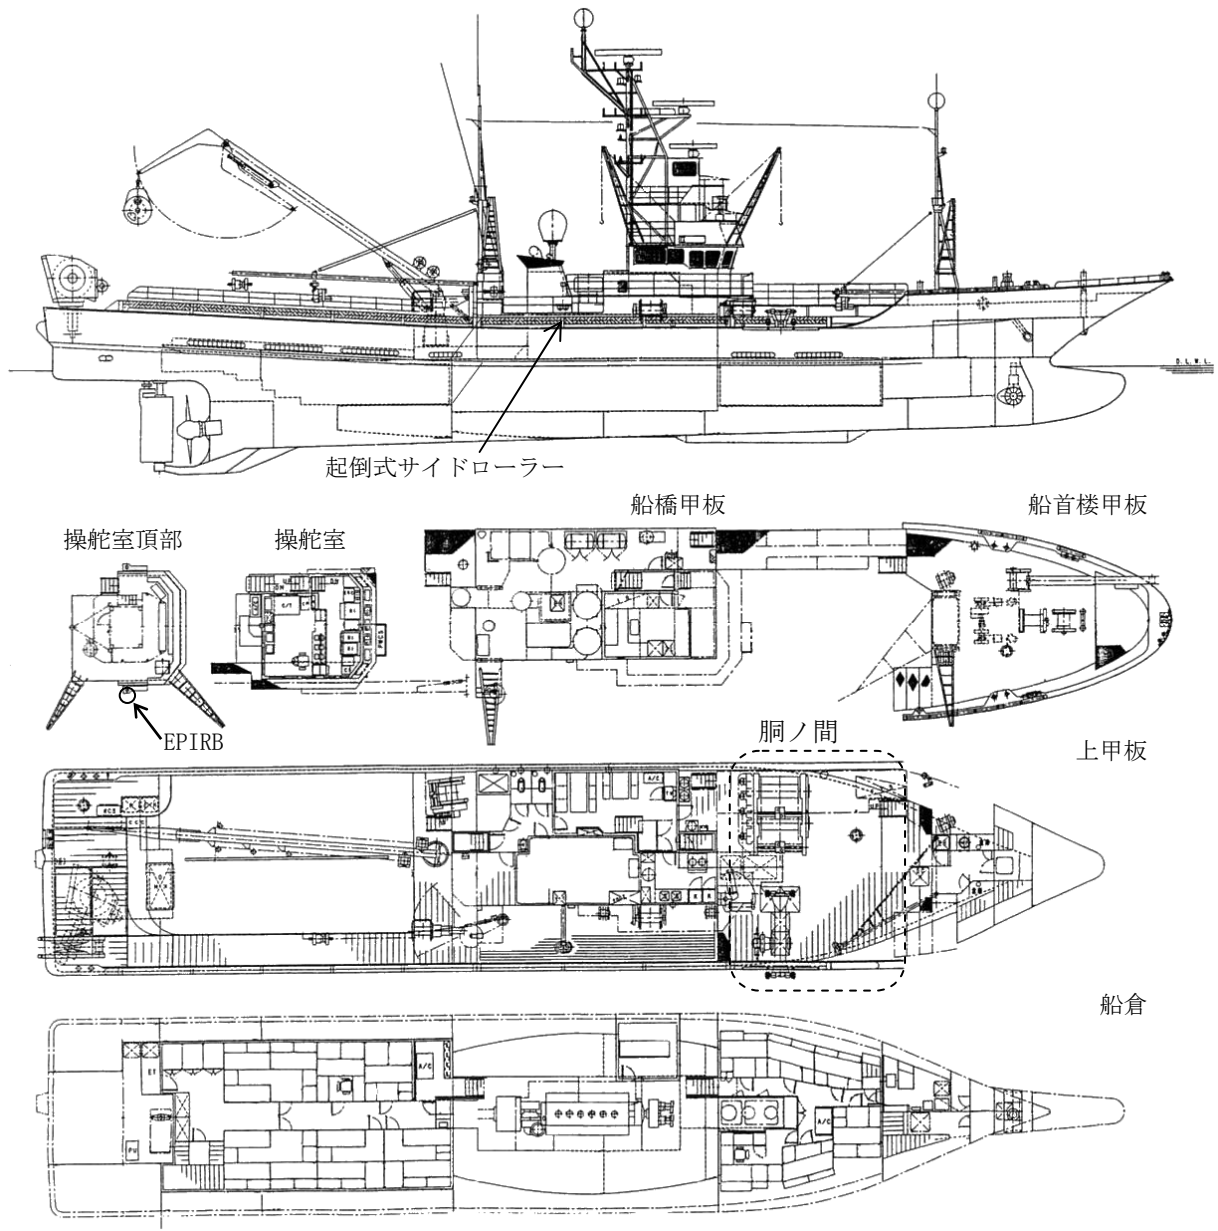
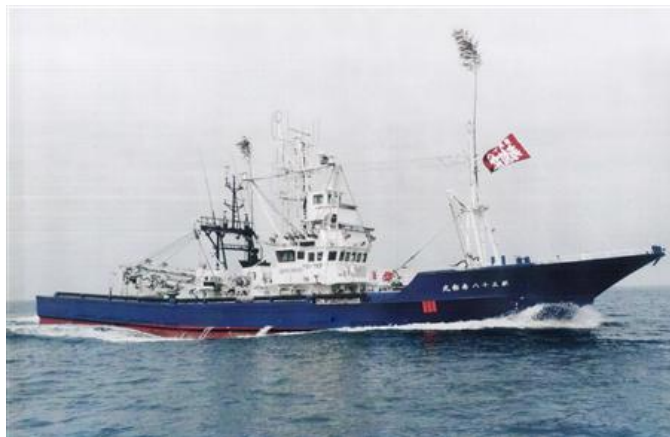
付図4 脱出状況

(2) 船体に衝撃を受けた状況（付図4参照）

2度目の衝撃は、「ドスッ」という音と甲板上の構造物が破損するような「バキッ」という音が重なったような音で、乗組員Aは、更に海水が流入したように感じた。

衝撃を受けたときの音は、1、2度目ともに爆発音や金属同士がぶつかる音ではなく、2度目の「バキッ」という音は、船体が折れるようなものではなく、甲板上の構造物が破損するような音であった。当時、非常ベルや火災警報は鳴っていなかった。

本船が転覆し、甲板長、乗組員A、乗組員B、乗組員C及びもう1人の乗組員（以下「乗組員E」という。）は、本船の右側の海面に投げ出されたが、このとき乗組員A、乗組員B及び乗組員Cから見える船底左舷側に損傷等異常はなかった。

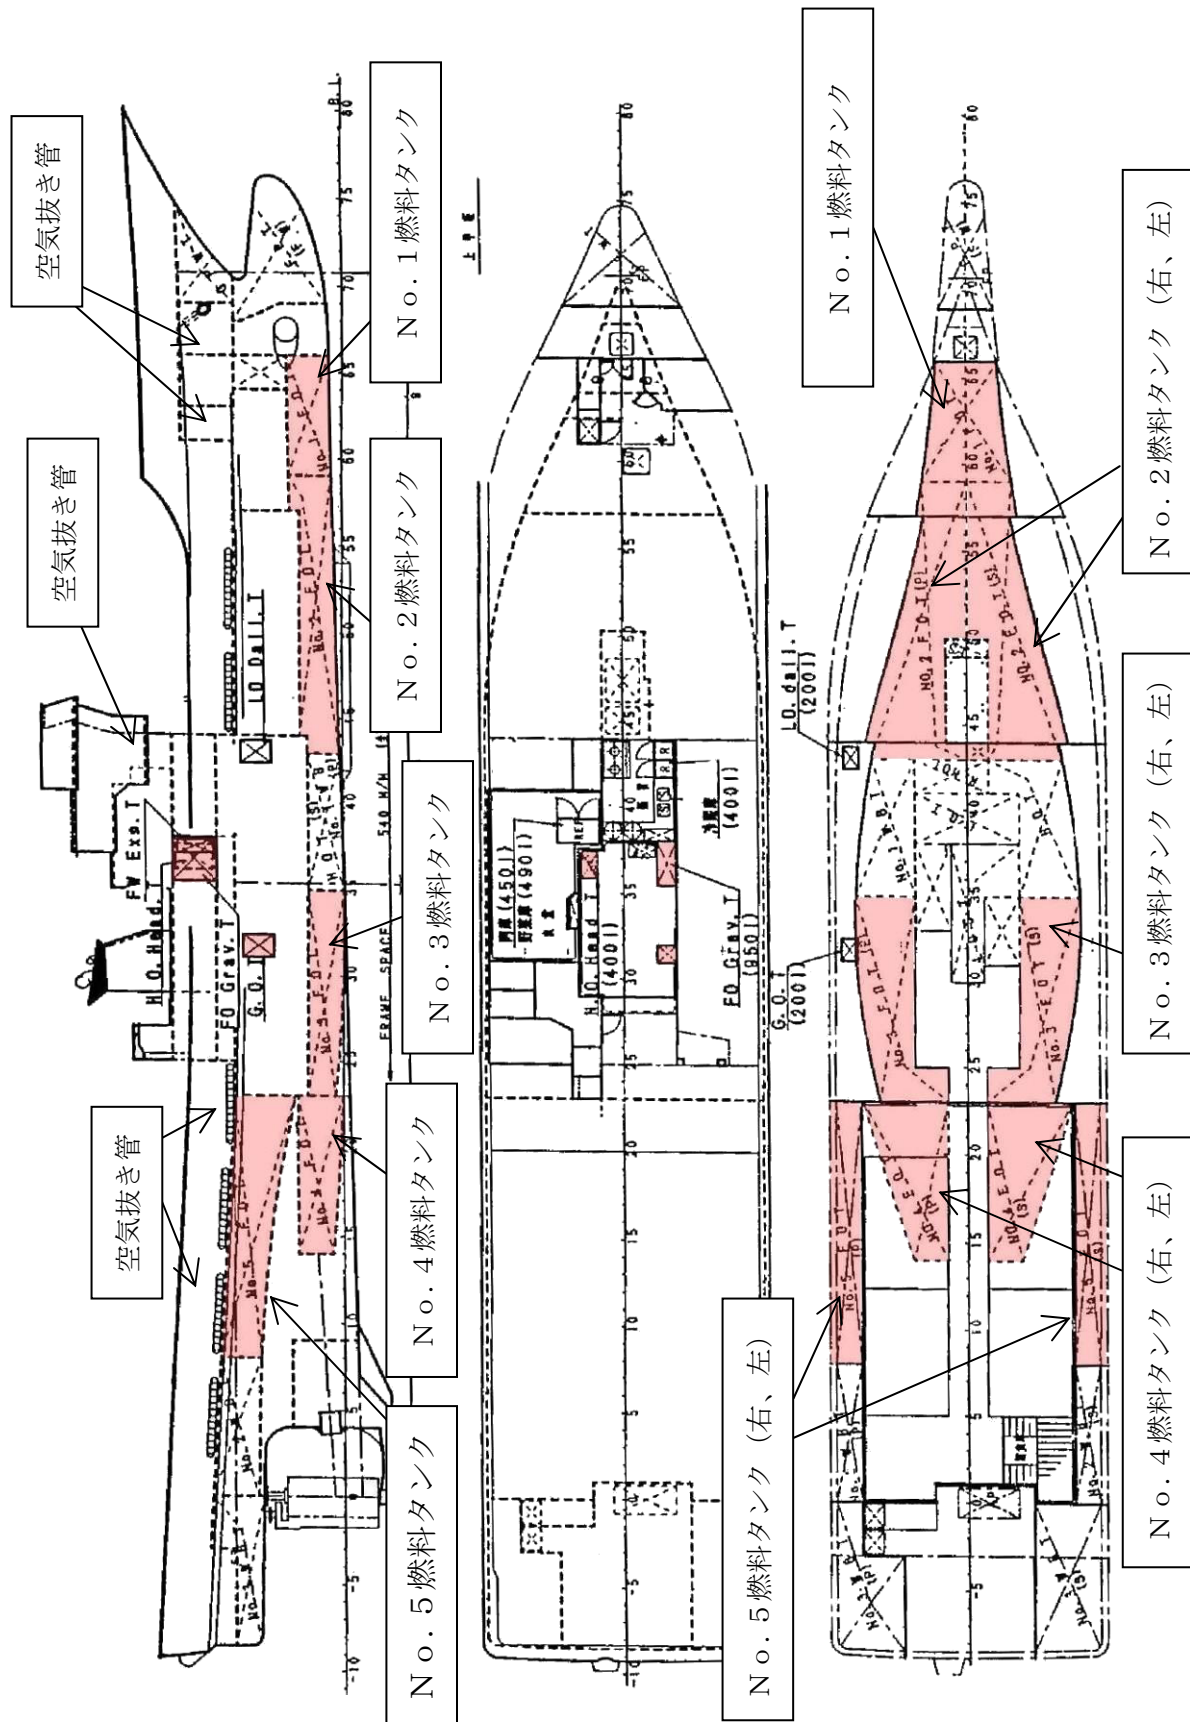
付図5 燃料タンク及び空気抜き管

2.1.1(4)、2.3、2.5.2(1)及び2.11から、本船が転覆して沈没したため、転覆時における損傷状況については、明らかにすることはできなかったが、転覆時に乗組員は見える範囲では船底に損傷を目撃しておらず、また、船首隔壁より後方の船底は二重底構造で、船体中央左舷及び船尾部のバラストタンクの他は11個の油タンクとなっていたにもかかわらず、燃料等の流出量が約15～230と推定されたことから、船底外板に亀裂等の損傷を生じた可能性は低いものと考えられる。

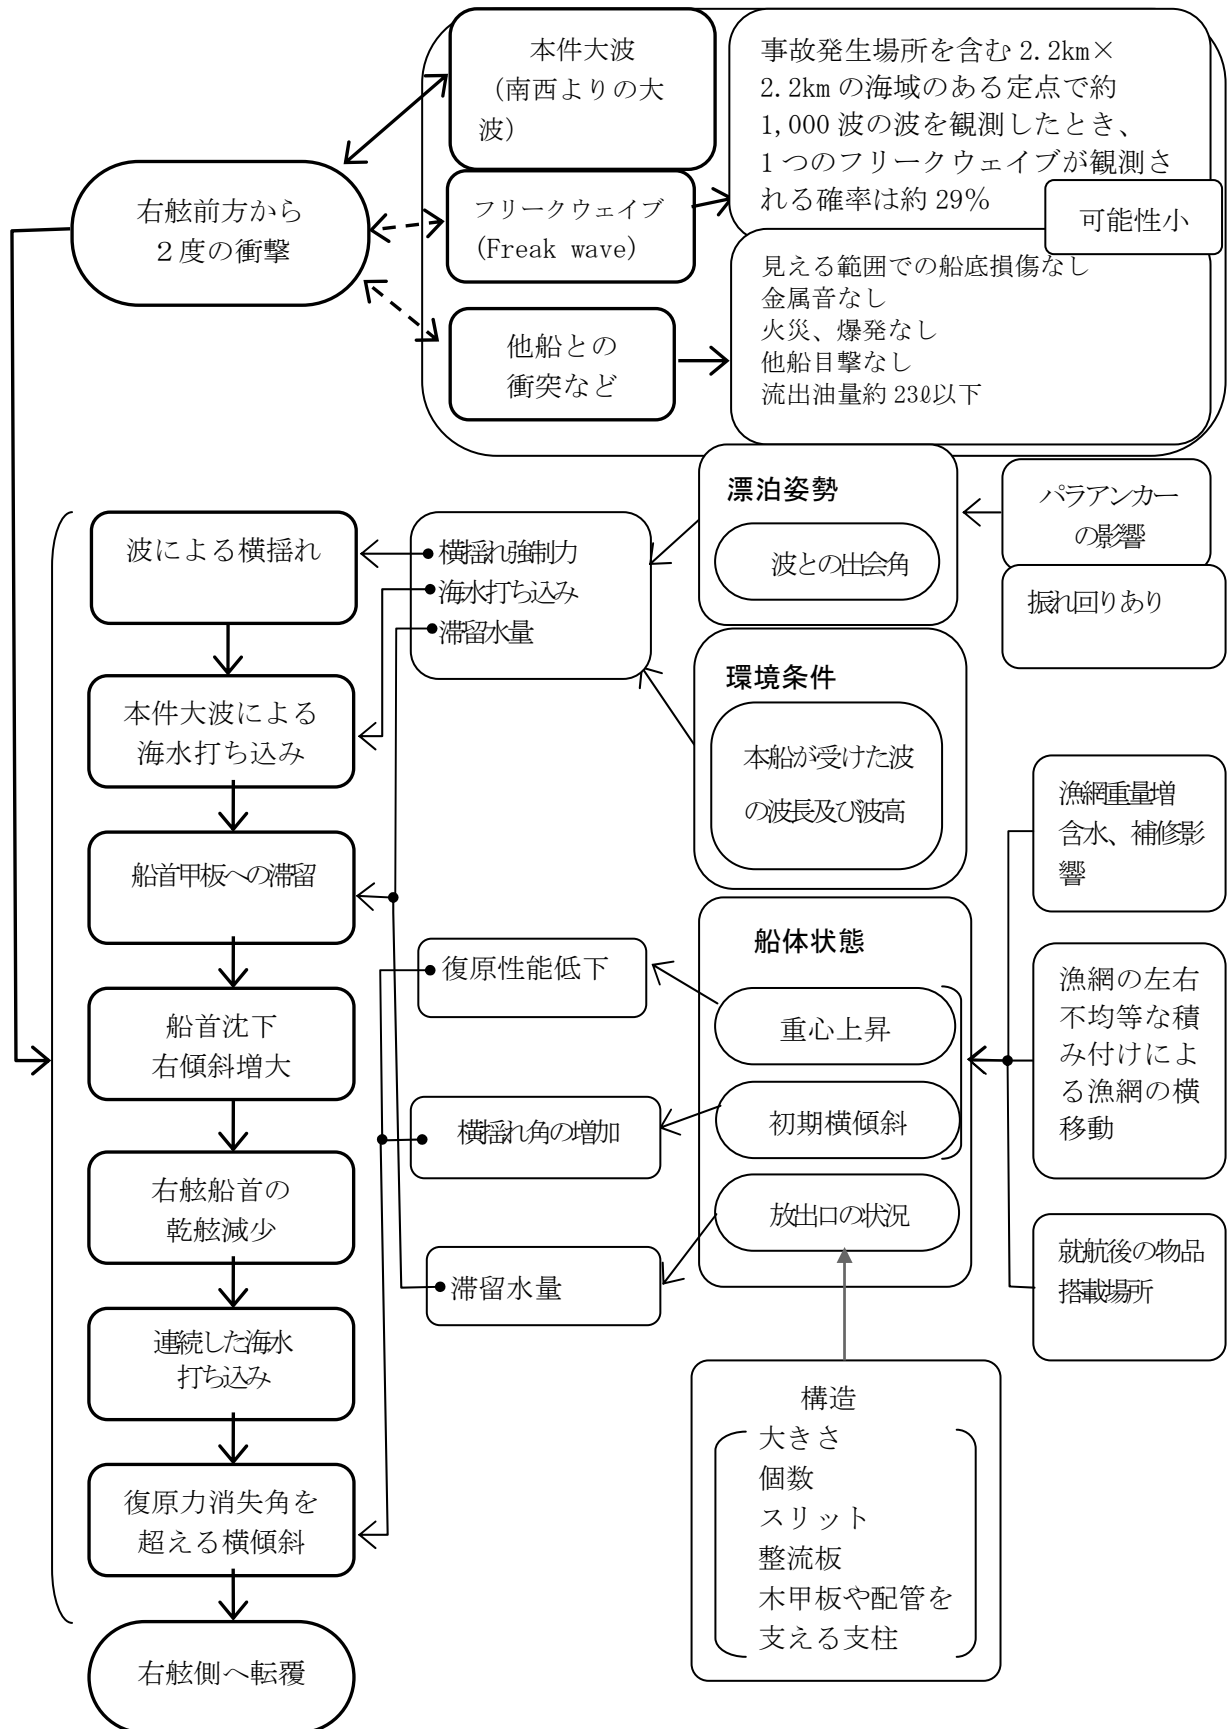
付図6 転覆に至る経過と要因

- (1) 本船は、暴露部にある、操舵室左舷後部出入口の扉、前部出入口の扉及び後部出入口のスライドドアが開放され、船内にある、無線室左舷側階段踊場出入口の扉、前部船員室に通じる階段の扉、後部船員室に通じる階段の扉及び後部船員室の各居室出入口の扉が開放されていた。また、機関室に通じる出入口の扉が開放されていた可能性があり、前部出入口及び後部出入口からの浸水が進んだ状態で転覆した。
- (2) 本船は、転覆後、上記(1)の暴露部の出入口に加え、換気用の通風筒等から海水の流入が進むとともに船首方に傾斜し、転覆前に後部居住区や機関室に浸水して滞留した海水が次第に前部居住区及び船首倉庫に移動し、船首方への傾きが増した。
- (3) 本船は、後部出入口が開放されていたことから、海水が再度流入して船首方への傾きが更に増すとともに沈下量が増加し、船首から沈没した。
- (4) 本船は、転覆した際、船内に滞留水があったと想定して計算すると、最短約8分で沈没に至った。
- (5) 本船は、船体内部の火災や爆発又は外力による船体外板の損傷からの浸水については、火災や爆発はなかったという本船乗組員の口述、本事故発生後に他船を目撃していなかったものと考えられること、転覆後、見える範囲では船底に損傷がなかったという本船乗組員の口述、燃料等の流出量が約15～230と推定されたこと、及び上記(4)のとおり損傷を想定しない場合でも最短約8分という短時間で沈没する計算結果が出たことから、可能性は排除されるものと考えられる。

- (1) 漁網が補修や海水等を含むことにより重量が増加すること、及び漁具、ロープ類等を操舵室天蓋等に積載することにより、船体の重心が上昇すること
- (2) 漁網を左右不均等に積み付けることにより、船体が動揺した際、漁網が横移動し、船体に初期横傾斜が生じること
- (3) 放水口の機能が阻害されないよう、木甲板や配管を支える支柱などの配置や構造に留意し、漁具、ロープ類等を放水口周辺に搭載しないこと
- (4) 荒天により操業を中止する等の状況でパラ泊を行う場合には、船長等の操船について知識及び経験を有する者が船橋当直を行い、海水の打ち込みや船体傾斜の状況、風浪の監視を行うとともに、主機関を直ちに使用できる状態とし、海水の打ち込みの可能性のある場合には、海水の打ち込みを防止する船体姿勢の調整に努めること、また、船体姿勢の調整が困難な場合や気象、海象の悪化が予想される場合には、パラ泊を中止して避難する等の措置を取ること

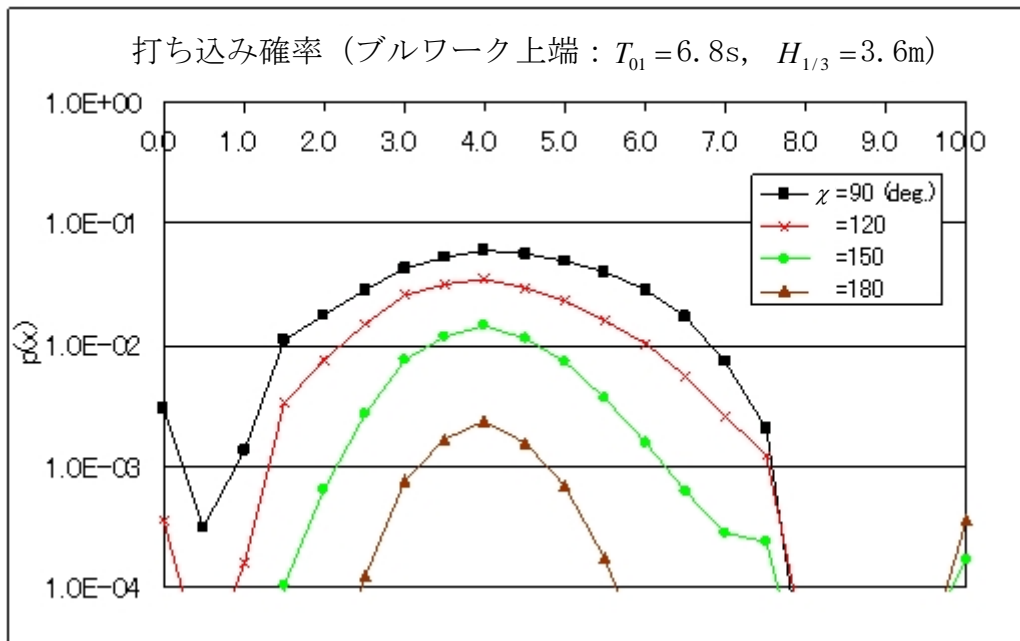
別図 1-3 不規則波中の海水打ち込み確率 (京大防災研波浪データ)

出会角が90°（横波）では、S.S. 1½～S.S. 7（別図1-3参照）付近にかけての比較的広い範囲で、海水打ち込み確率が1/100以上となること、すなわち出会波100波に1波以上の頻度で海水打ち込みが発生すると予測された。

以上から、2.8(3)に記述したように、パラ泊時に右斜め前方から風と波を受けることとなる船体挙動、また、右舷前方の舷側に2度の衝撃を受けたことを考慮すると、本船は、本事故発生当時、右舷前方から波を受ける態勢であった際、右舷前方からの波が船体中央のS.S. 4付近から暴露甲板上に打ち込んでいた可能性が高い。

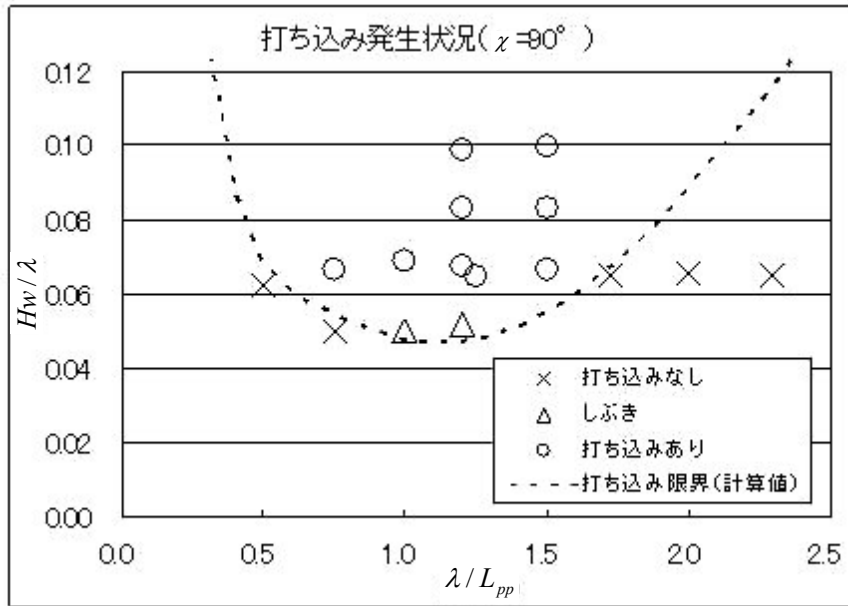
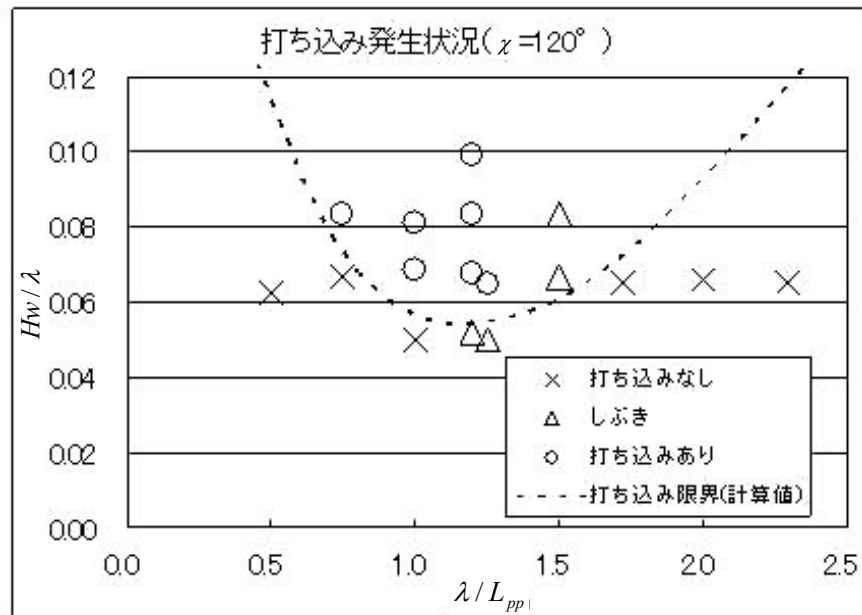
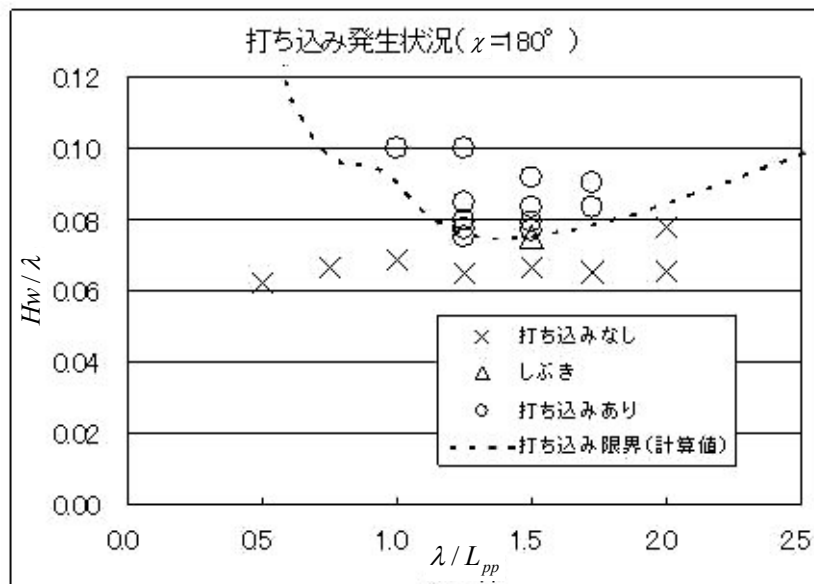
別図 3-1 海水打ち込み発生状況

別図3-1に実験で観測された上甲板への海水打ち込みの発生状況を出会角ごとに示す。それぞれ横軸に波長船長比（ λ/L_{pp} ）、縦軸に波岨度（波高波長比： H_w/λ ）をとっており、有意な量の海水打ち込みが発生した規則波の波長、波高の組み合わせ（波浪条件）を○、発生しなかった波浪条件を×、しぶき程度の海水打ち込みが発生した波浪条件を△で示している。また、比較のため別添1で述べた理論計算で求めた海水打ち込み限界を点線で示す。

なお、海水打ち込みの発生場所は、 $\chi = 120^\circ$ ではS.S. 5付近であり、別図1-1のシミュレーション計算による海水打ち込み場所とほぼ一致していた。

また、 $\chi = 150^\circ$ の場合には、主に船首楼部から海水が打ち込んでいた。

以上から、本船は、本事故発生当時、右舷前方から波を受ける態勢であった際、右舷前方からの比較的大きな岨度の波（出会角約 120° ）が船体中央のS.S. 5付近から暴露甲板上に打ち込んでいた可能性が高い。

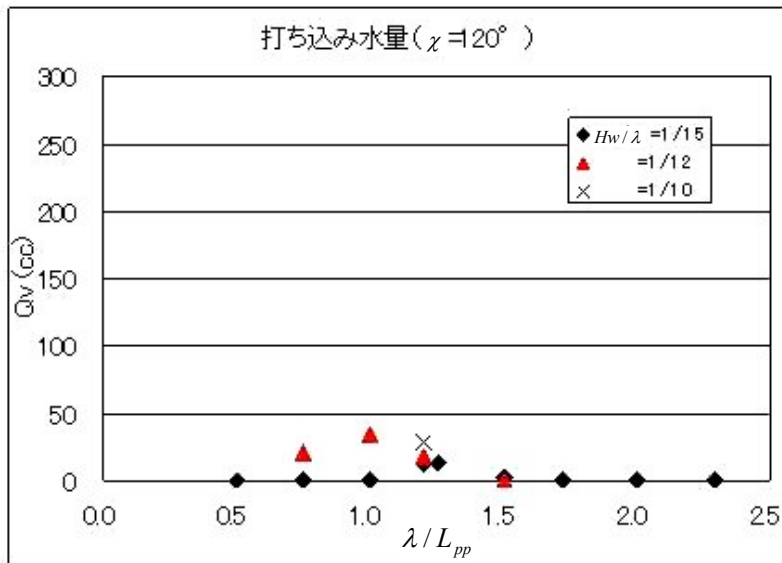
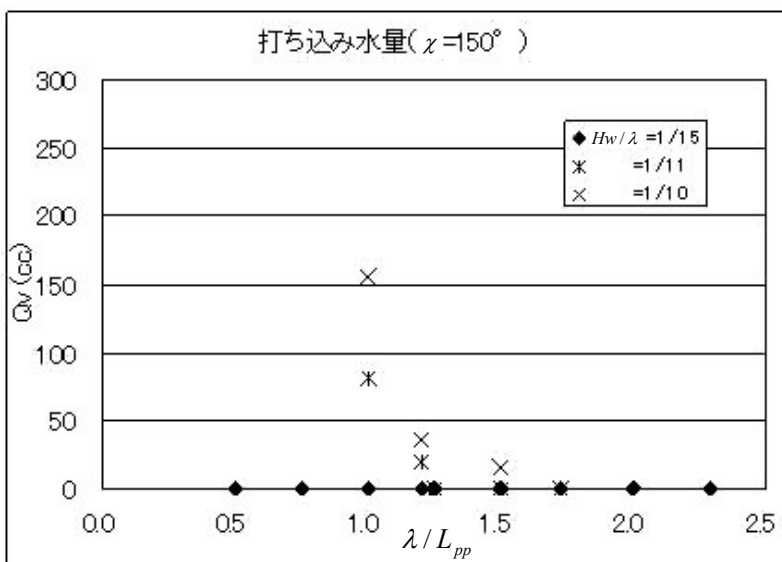
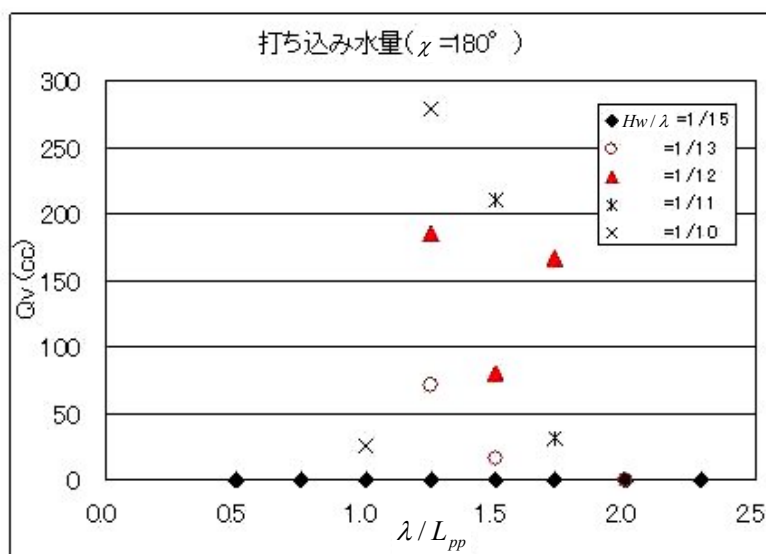
別図 3-2 海水打ち込み 1 回当たりの滞留水量 (その 1)

本実験で海水打ち込み 1 回当たりの滞留水量が最も多かったのは、 $\chi = 180^\circ$ （向波）で $\lambda/L_{pp} = 1.25$ 、 $H_w/\lambda = 1/10$ の条件と $\chi = 150^\circ$ （斜め向波）で $\lambda/L_{pp} = 1.00$ 、 $H_w/\lambda = 1/10.7$ の条件での計測であり、海水打ち込み 1 回当たりの滞留水量は約 280 cc となった。これを実船スケールに換算すると約 3.8 m^3 となり、海水打ち込み 1 回当たりの滞留水の重量は約 3.9 t と本事故発生時の排水量（430.7 t）の約 0.9% に相当する量であった。

別図 3-2 及び 3-3 から、出会角が大きくなるほど (向波状態に近づくほど)、海水打ち込み 1 回当たりの滞留水量が増加する傾向があることが分かる。

別図 3-2 から、横波や横波に近い状態 ($\chi=90^\circ$ 、 120°) に比べて、向波や向波に近い状態では ($\chi=180^\circ$ 、 150°) では、波長 (波周期) によって 1 回当たりの滞留水量が変化する度合いが大きいことが分かる。例えば、別図 3-2 で × 印で示した $\chi=180^\circ$ で $Hw/\lambda=1/10$ の場合、1 回当たりの滞留水量は、 $\lambda/L_{pp}=1.00$ の場合は約 30 cc であるのに対し、 $\lambda/L_{pp}=1.25$ の場合は約 280 cc と約 9.3 倍になり、波高の違い ($\lambda/L_{pp}=1.00$ の場合 $Hw=0.16$ m、 $\lambda/L_{pp}=1.25$ の場合 $Hw=0.20$ m) を考慮しても、波長による滞留水量の変化は非常に大きいと考えられる。

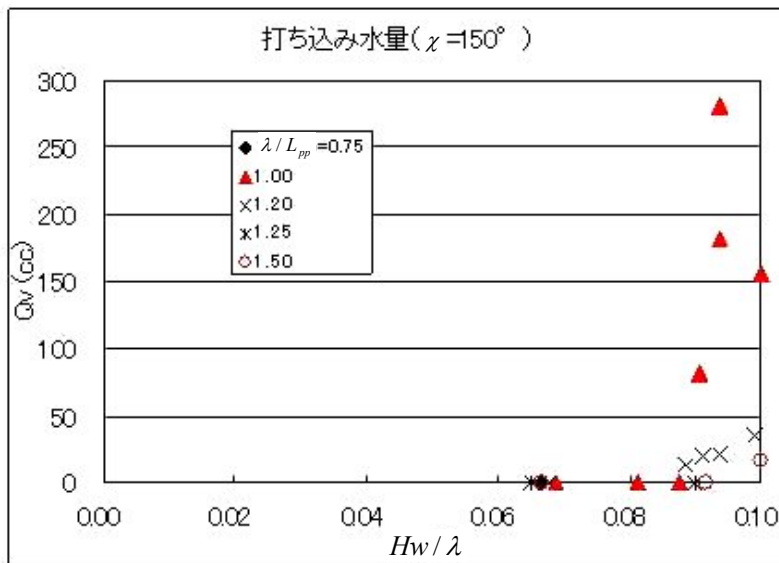
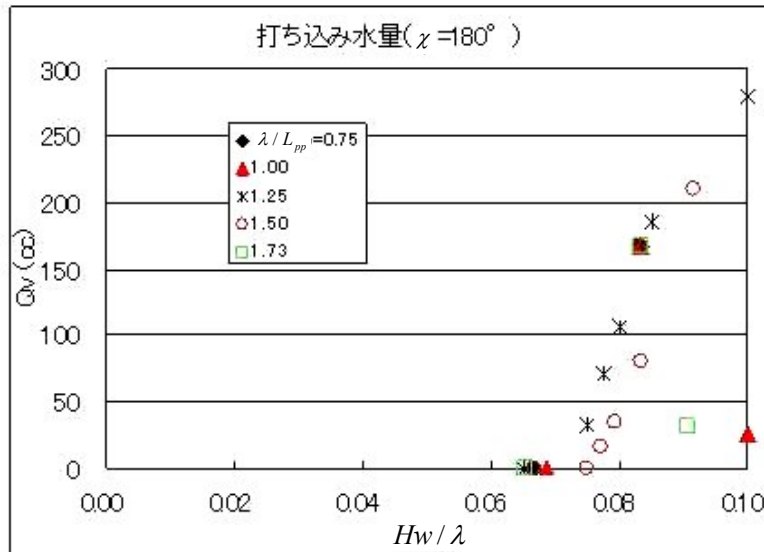
別図 3-3 海水打ち込み 1 回当たりの滞留水量 (その 2)

また、別図3-3の4段目の図で*印と○印で示した、 $\chi = 180^\circ$ で $\lambda/L_{pp} = 1.25$ 及び 1.50 の場合や3段目の図で▲印で示した $\chi = 150^\circ$ で $\lambda/L_{pp} = 1.00$ の場合には、波高によって1回当たりの滞留水量が急変することが分かる。

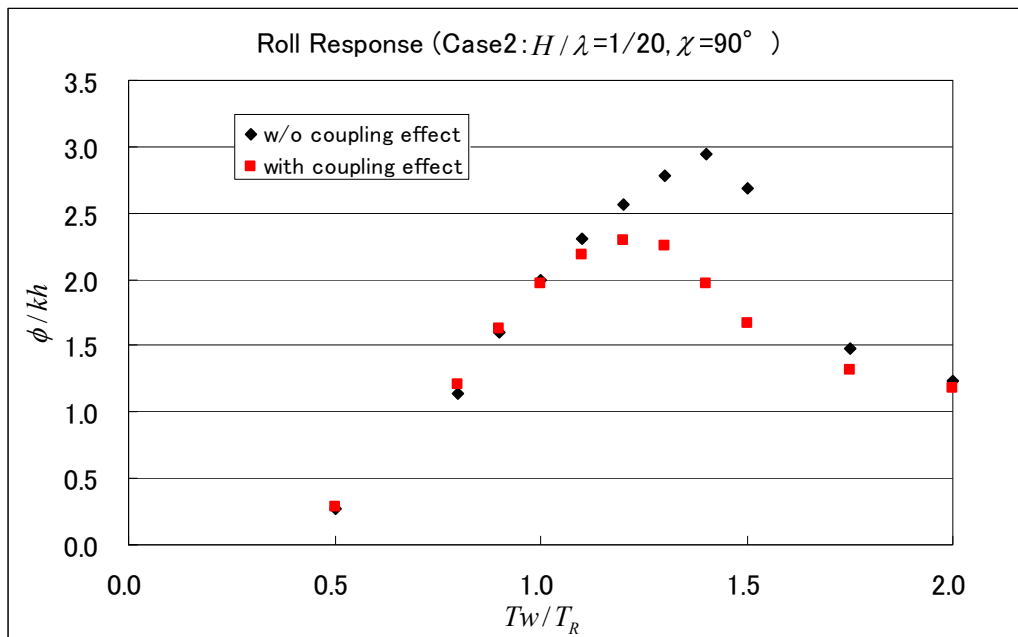
別図4-5 横揺振幅(滞留水の連成影響)

滞留水の甲板上深さ dw が0.100mの状態(ケース2)について、波岨度(Hw/λ)を $1/20$ 一定とし、波周期 T_w を変化させて計算を行った結果を別図4-5に示す。横軸は波周期を船の横揺固有周期で無次元化した値(T_w/T_R)を、縦軸は定常状態の横揺振幅 ϕ を波傾斜(kh : k は波数、 h は波振幅)で無次元化した値をとっている。■印は滞留水の運動と横揺運動が連成する場合の横揺振幅、◆印は滞留水が移動しないとして連成影響を無視した場合の横揺振幅の計算結果である。

別図4-5から波周期が横揺固有周期との比(T_w/T_R)で1.1から1.75

にかけて、滞留水の運動と横揺運動が連成する場合の横揺振幅（■印）は、滞留水が移動しないとして連成影響を無視した場合の横揺振幅（◆印）より小さく、滞留水の運動が減揺効果（別図4-4）を示していることが分かる。一方、波周期が横揺固有周期より短い範囲（ $T_w/T_R < 1$ ）で、滞留水の連成影響で若干横揺振幅が大きくなっていることが分かる。これは、上述した波周期が滞留水の固有周期（11.28秒）の1/2より僅かに短い状態で横揺が助長される場合があることに対応する計算結果（別図4-3）であると考えられる。

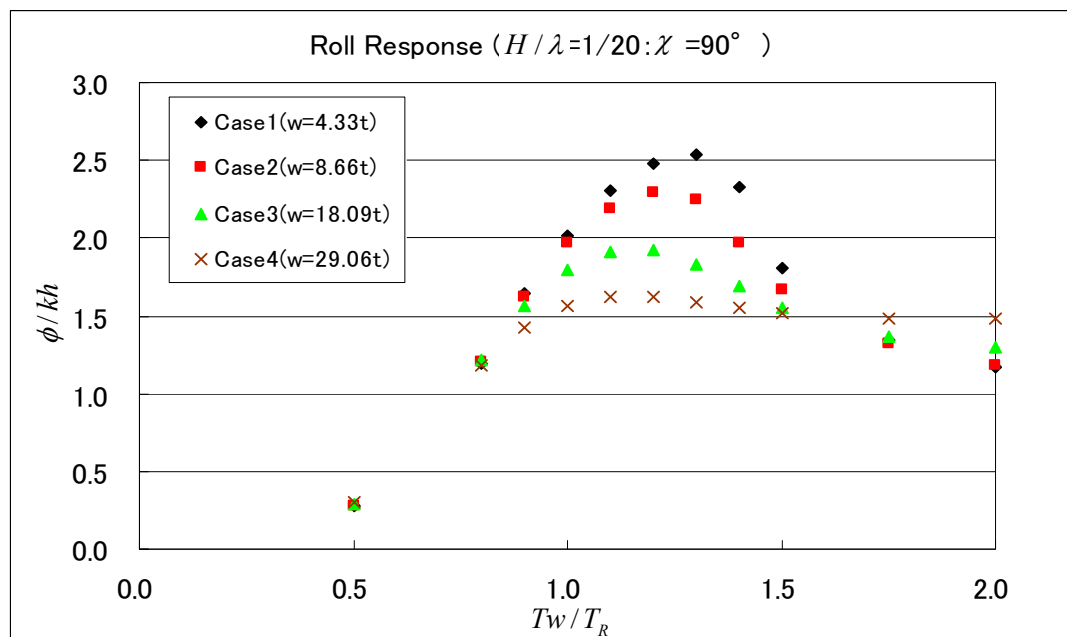
別図4-6 横揺振幅（滞留水量の影響）

別図4-6から、滞留水量の増加に伴い、波周期と横揺固有周期の比 T_w/T_R が0.9~1.5の範囲で横揺振幅が小さくなることが分かる。これは、滞留水の運動が減揺効果を示す場合、その重量が大きくなると減衰モーメントが大きくなるためであると考えられる。また、滞留水量の増加に伴い、応答がピークとなる波周期と横揺固有周期比が小さくなっている。

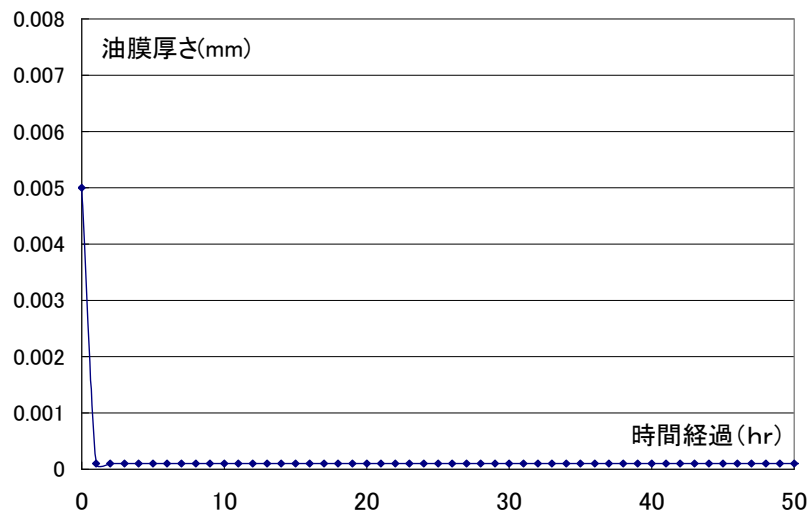
図1 油膜厚さの時間変化 (25ℓの流出油を想定)

次図1に流出油の油膜厚さの時間変化を示す。油流出直後1時間で油膜厚さの変化は著しく0.0001mmとなり、その後緩やかに油が拡散し、油膜厚さは小さくなっている。また、次図2に流出油の蒸発量の変化を示す。油種がA重油で揮発性が高く、油流出後1時間で約48%が蒸発し、4～5時間後には54%程度蒸発する。さらに、2日後には約65%が蒸発する結果となった。このため、本事故発生日夕刻頃の本船から流失したA重油の蒸発率は約50%になっているとし、海面に浮遊する油量は実際の流出油量の約50%と仮定した。したがって、揮発性の高い油については、海面に浮遊する油量の約2倍を本船からの流出油量と推定した。また、粘度の高い油についての流出直後の蒸発はないものと仮定した。
