# 船舶事故調査報告書

船種 船名 貨物船 JIA HUI  
IMO 番号 8660911  
総トン数 2,962トン

船種 船名 貨物船 第十八栄福丸  
船舶番号 141410  
総トン数 498トン

事故種類 衝突  
発生日時 平成25年9月27日 01時22分ごろ  
発生場所 東京都大島町伊豆大島西方沖  
伊豆大島灯台から真方位265° 5.6海里付近  
(概位 北緯34° 47.46′ 東経139° 15.53′)

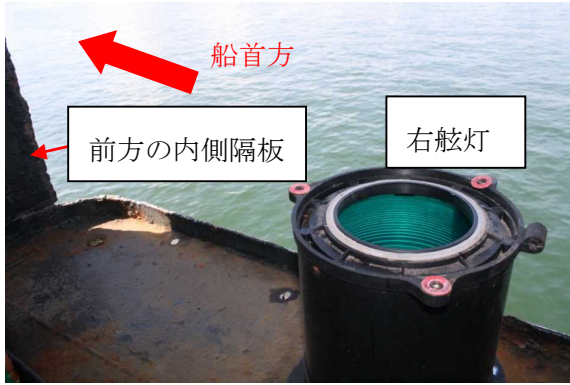
写真 2.5-4 右舷灯区画

- (1) A船は、船橋ウイングの両端前面に舷灯を設置し、2012年12月から2013年4月までの期間に、中華人民共和国の造船所で国際航海に従事するための船橋ウイングの拡張工事等を行った。
- (2) A船は、拡張工事に伴い舷灯を一旦撤去して復旧した際、国際海上衝突予防規則に定める舷灯の水平射光範囲（以下「規定値」という。）が各舷正船首から正横後22.5°までの間に対し、船首方が前方の内側隔板に隠れ、正船首からそれぞれ右舷側に約5.4°及び左舷側に約3.3°の範囲で、舷灯が視認できない状況となっていた。（写真2.5-3、写真2.5-4、図2.5-3、図2.5-4参照）

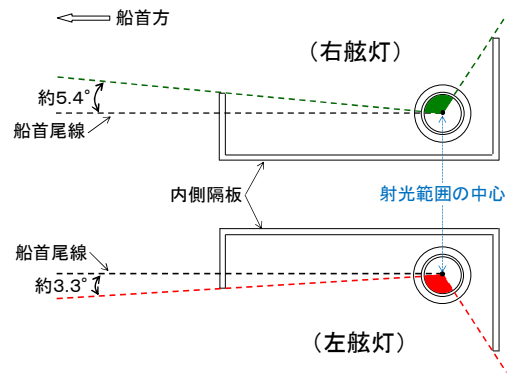
図 2.5-3 舷灯の設置概略図

- (1) A船の左舷船首約 $3.3^{\circ}$ から右舷船首約 $5.4^{\circ}$ までの範囲にある他船からA船を見た際、A船の両舷灯を視認できず、A船の動静を適切に判断できない場合があるが、01時14分30秒ごろA船が針路を左に転じて以降、B船が右舷灯を視認できる水平射光範囲内から接近していることから、A船の舷灯が規定値を満足していなかったことは、本事故の発生に関与した可能性はなかったものと考えられる。
- (2) A船は、舷灯の設置状況以外に船体、機関及び機器類に不具合又は故障はなかったものと考えられる。
- (3) B船は、名古屋港出港時に船体、機関及び機器類に不具合又は故障はなかったものと考えられる。

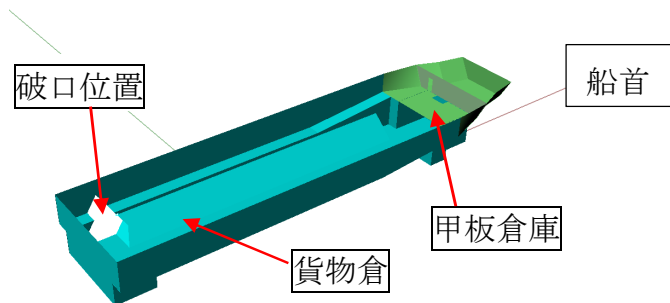
図2.10-2 浸水区画概略図

- (3) 破口に伴う浸水区画  
 浸水区画は、貨物倉、甲板倉庫、FOT(P)及びNo.4WB(T)であった。  
 (図2.10-2参照)

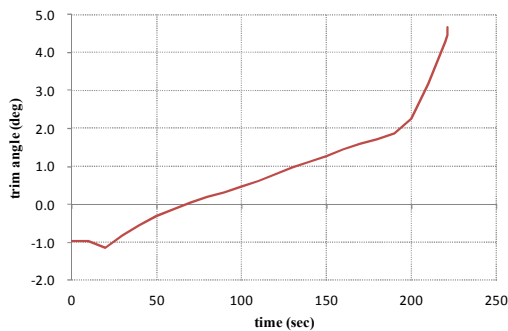
図2.10-4 縦傾斜角の変化

B船は、A船が離脱してから貨物倉の機関室寄りに浸水し、機関室前部隔壁より後方の損傷がなかったことから、船尾側の浮力が確保され、船首が沈下するようになった。

- (1) B 船は、浸水開始前に十分な復原力を有していたが、浸水量が増加するにつれて船体が沈下し、船首側への傾斜が急激に進行して 3 分 40 秒後に転覆に至ったと考えられる。
- (2) 衝突時の B 船の破口形状と A 船の船首との隙間は、破口の面積の 10% 程度であり、この隙間からの浸水量は 10 分後に約  $870\text{ m}^3$  で、転覆時の浸水量が約  $1,750\text{ m}^3$  であることから、A 船が離脱しなかった場合、10 分程度の浸水量では B 船の姿勢が大きく変化したとは考えられない。

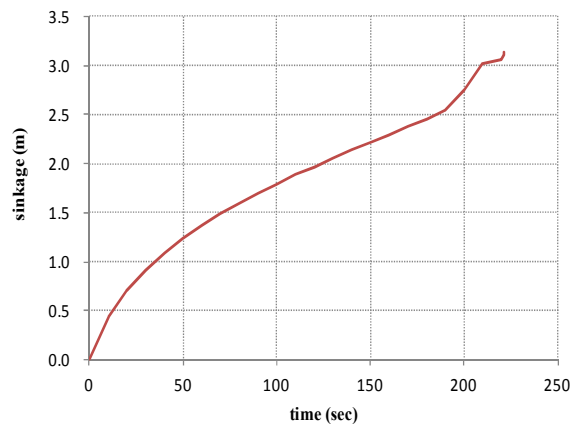
図2.10-6 船体沈下量の変化

なお、船体沈下量は本事故直前の重心位置での値を示し、重心は基線から上方に3.33m、船体中央から船尾側に0.90mの位置にある。
